# Tilstandsrapport

Enebolig

Aulisætervegen 56, 2120 SAGSTUA

Befaringsdato: 22.05.2025

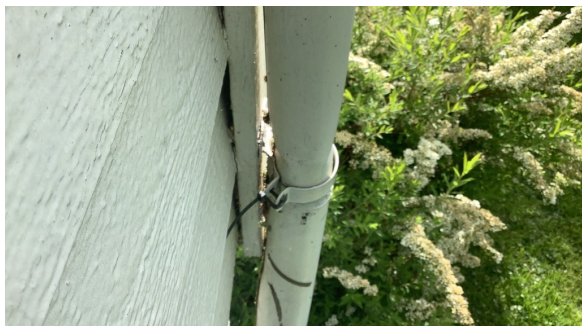
Det er påvist nedløpsrør med klemskader.

Klemskadet nedløpsrør.

Klemskadede nedløpsrør bør skiftes ut da skadene kan føre til lekkasjer.

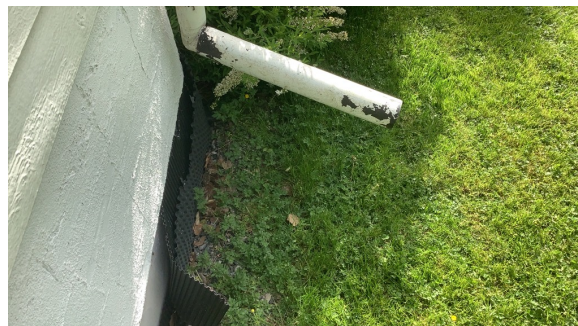
Mangelfull bortledning av takvann.

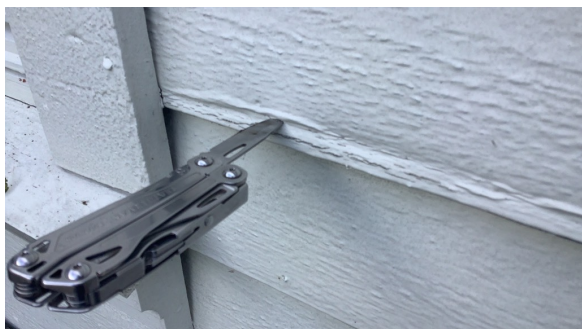
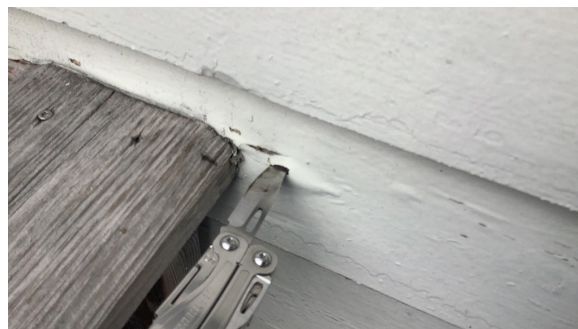
- Det er påvist spredte råteskader i bordkledningen.

- Råteskader i bordkledningen kan fortsette å utvikle seg både i tilliggende bordkledning og til bakenforliggende veggkonstruksjon, dersom en ikke foretar tiltak.
- Råteskadet trekledning må skiftes ut.

Eksempel på råteskadet kledning.

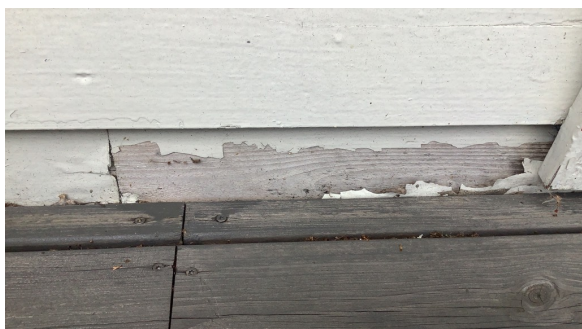
Eksempel på værslitt kledning.

Noe vedlikehold av bordkledning.

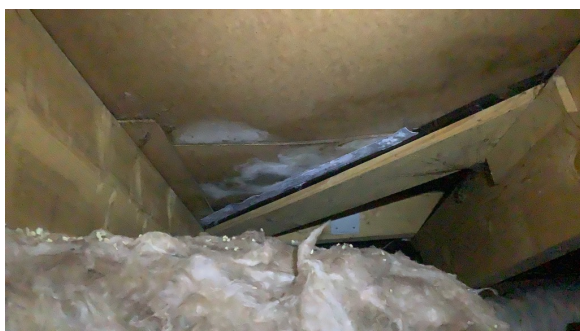
Det er påvist fuktskjolder i undertak inntil gradrenne over inngangspartiet.

Fuktskjolder i undertak inntil gradrenne.

Det bør enten etableres luftespalte eller benyttes diffusjonsåpent undertak da taktekkingen skiftes.

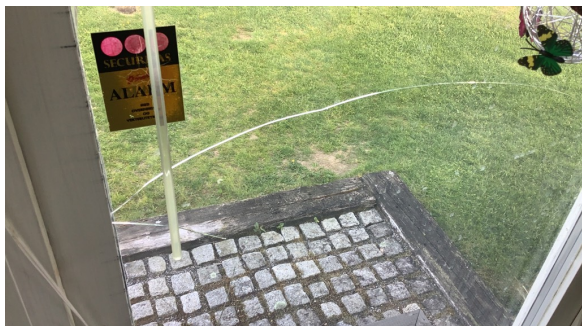
Sprukket glass i balkongdør.

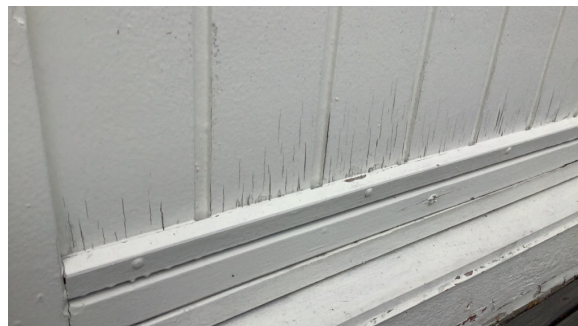
Værslitt dør.

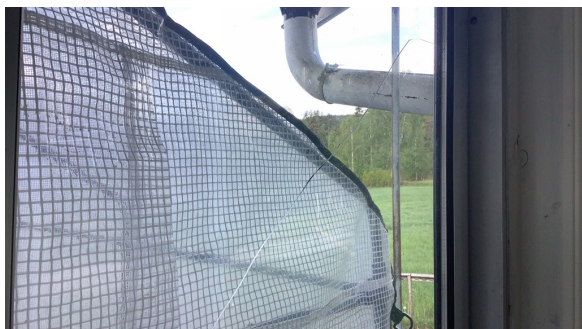
Sprukket glass.

Sprukket glass må skiftes ut.

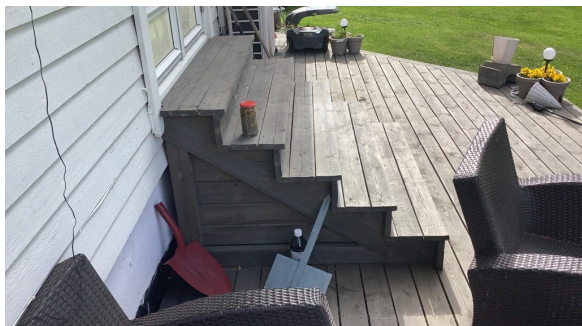
Trapp mangler rekkverk.

- Rekkverk må monteres for å lukke avviket.

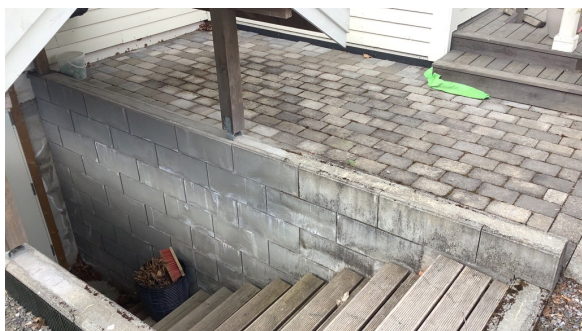
Usikret kant.

Rekkverk må monteres for å fjerne avviket.

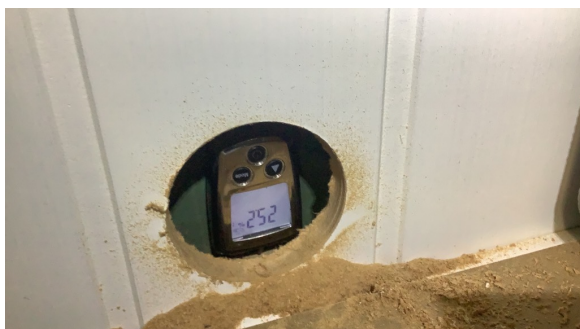
- Det er gjennom hulltaking påvist høyt fuktnivå inne i trekonstruksjonen i hulltakingen, men ikke påvist fuktskader i dette området. Høy luftfuktighet kan over tid føre til muggvekst eller sverting av materialer. Samtidig kan materialer og konstruksjoner bli ødelagt.
- Det er påvist indikasjoner på noe fuktgjennomtrenging i kjellergulv.
- Det er påvist indikasjoner på noe fuktgjennomtrenging inn i kjellermur.

Hulltaking, og det måles skadelig fuktinnhold i treverk.

- Det påviste fuktnivå gir grunn til å overvåke konstruksjonen jevnlig for å se utvikling over tid, og eventuelt foreta tiltak for å unngå fuktskader.

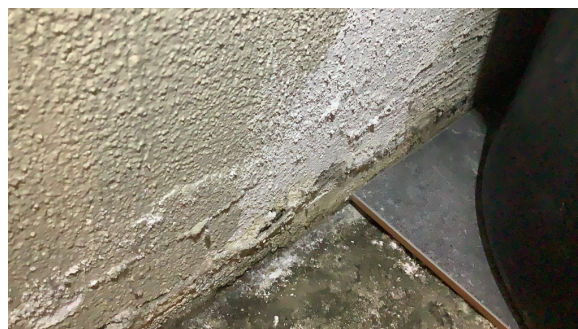
Eksempel på saltutslag på åpen murvegg.

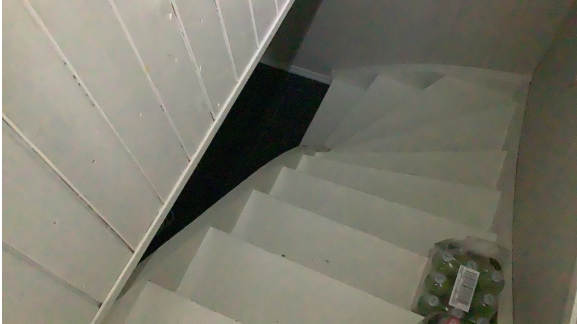
Kjellertrapp mangler rekkverk.

- Rekkverk må monteres for å lukke avviket.
- Håndløper må monteres på vegg for å tilfredsstille krav på byggetidspunktet.
- Det er ikke krav om utbedring av åpninger opp til dagens krav.

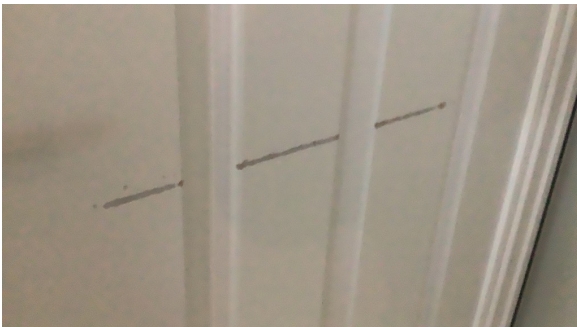
- Det er påvist avvik som tilsier at det bør foretas tiltak på enkelte dører.

Eksempel på slitasje.

Enkelte dører bør vedlikeholdes.

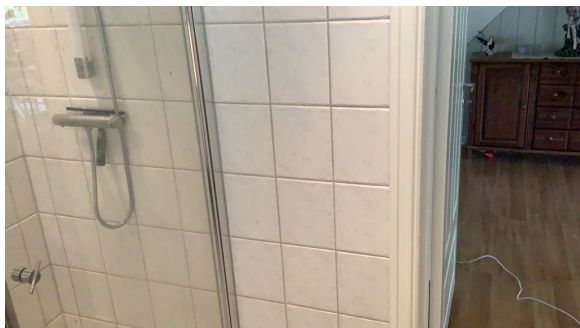
Dørens- og vinduets plassering medfører risiko for fuktskade, men det var ingen tegn til fuktskade på befaringsdagen.

Dør er plassert i den definerte våtsonen ved dusj.

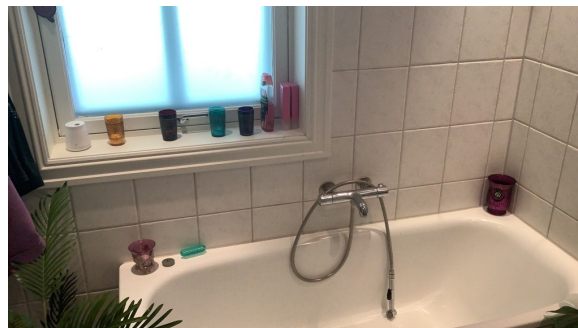
Vindu er plassert i den definerte våtsonen over badekar.

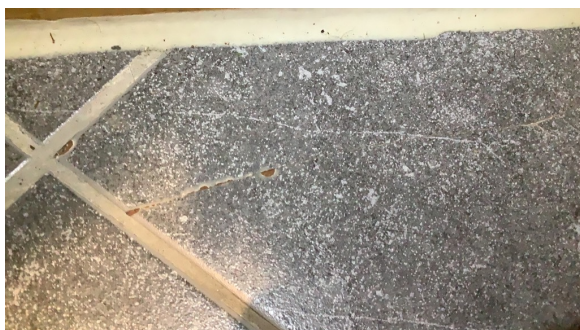
- Det er påvist sprekker i fliser.

- Skadet flis er i et område hvor den kun utgjør et estetisk avvik.

Sprukket flis.

Sprukne fliser bør skiftes ut med forsiktighet av fagperson for å unngå skader på tettesjikt.

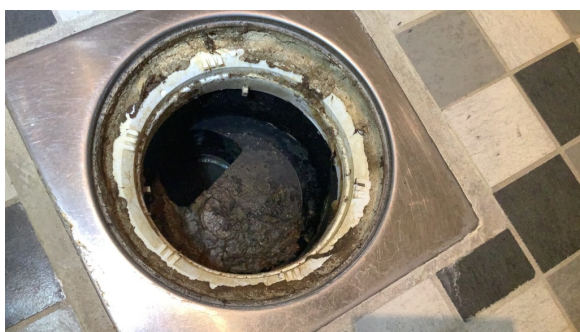
Plastsluk, uten synlig tettesjikt.

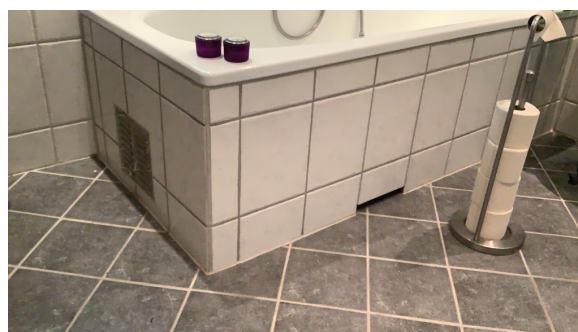
Avviket gjelder sluk under badekar. Det er en inspeksjonsluke på enden av innflisingen, men sluket er plassert cirka 60 cm innenfor denne. Det er ikke fremvist dokumentasjon for løsninger og materialvalg på våtrommet.

Innfliset badekar uten tilgang til sluk.

Dette kan gjøres ved å etablere inspeksjonsmulighet i front av innflisingen.

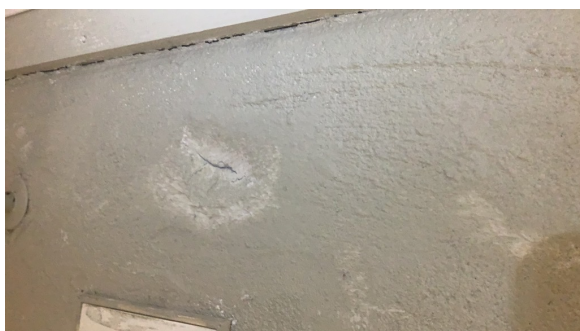
Eksempel på grov utførelse.

Puss bør påføres vegger.

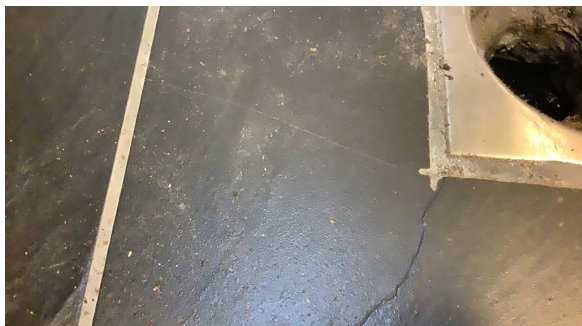
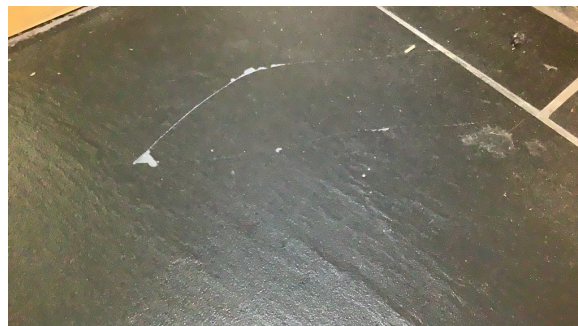
- Det er mulighet for at det kan forekomme vannlekkasje på våtrommet hvor vann ikke vil gå til sluk.
- Det er påvist at noen fliser har bom (hulrom under).
- Det er påvist sprekker i fliser.

Sprukket flis.

- Selv om bom eller hullid ikke alltid er et umiddelbart problem, bør det overvåkes nøye for eventuell utvikling i sprekker i flisfuger e.l., oppstår dette må en foreta tiltak for å begrense utviklingen.

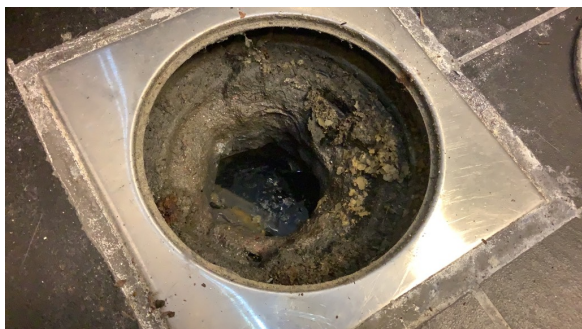
Plastsluk uten synlig tettesjikt.

Vaskerommet utsettes ikke for vannpåkjenning, og det vil fortsatt fungere som i dag, uten vannpåkjenning. Hvis vaskerommet skal utsettes for vannpåkjenning må rommet renoveres. Kostnadsestimat gjelder lokale tiltak for å etablere tettesjikt i våtsoner.

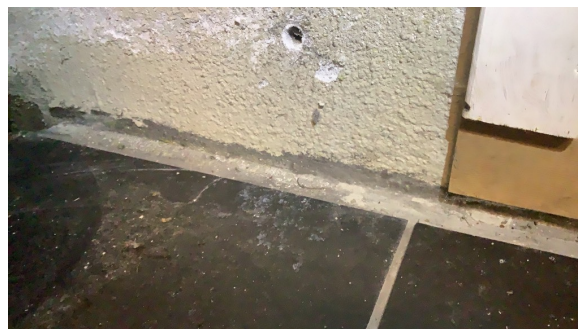
Det er ikke synlig tettesjikt i overgang mellom gulv og vegg.

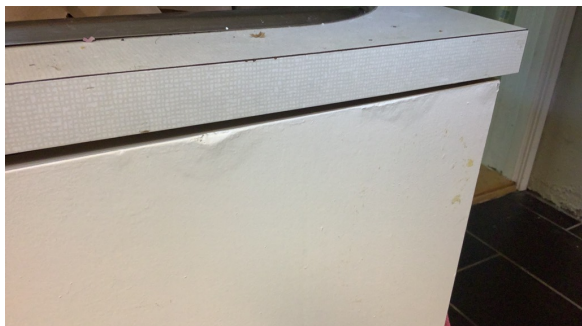
Det er påvist svellskadet skapdør.

Svellskadet skapdør.

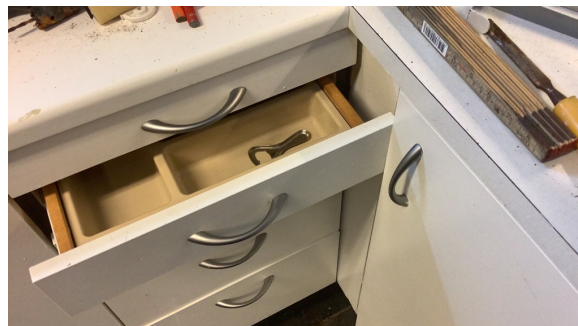
Skuffer stopper mot skapdør.

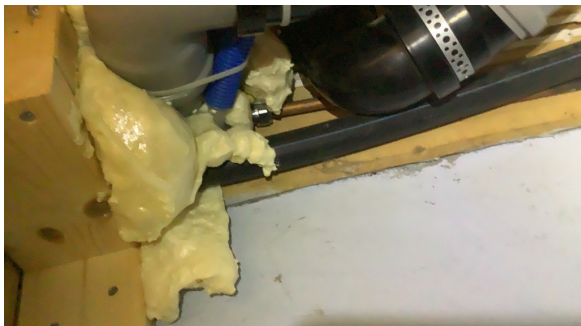
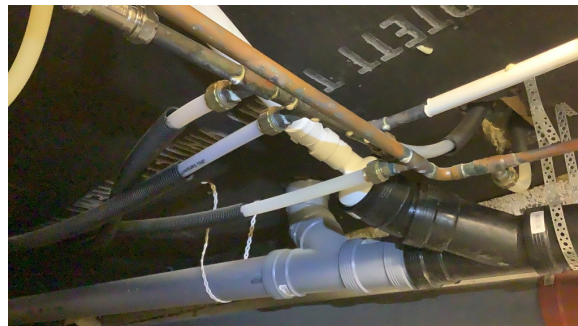
- Det er påvist at eventuelt lekkasjevann fra rør i rør system ikke ledes til sluk eller annen kompenserende løsning.
- Mer enn halvparten av forventet brukstid er passert på innvendige vannledninger.
- Det mangler tettemuffer i enden av varerør på rør-i-rør-system.

Eventuelt lekkasjevann fra varerør ledes ikke til sluk.

- Det må monteres tettemuffer i enden av varerørene.
- Det bør foretas tiltak på anlegget som sikrer bedre løsning på eventuelt lekkasjevann fra rør i rør system.
- I forbindelse med oppgradering av våtrom vil det være naturlig med utskiftning av rør.

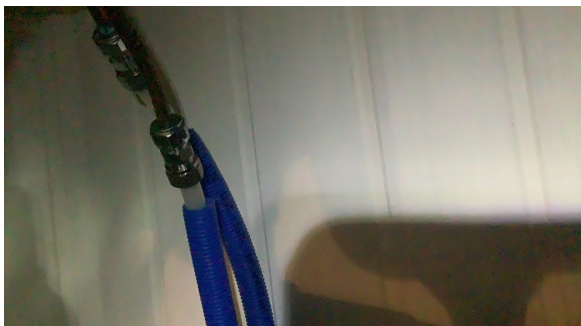
Det mangler tettemuffer i enden av varerør i benkeskap på kjøkken.

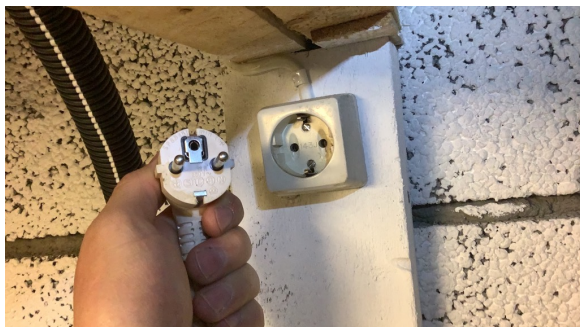
Utilfredsstillende el-tilkobling iht. gjeldende forskrift.

- Det bør etableres tilfredsstillende el-tilkobling etter gjeldende forskrift.

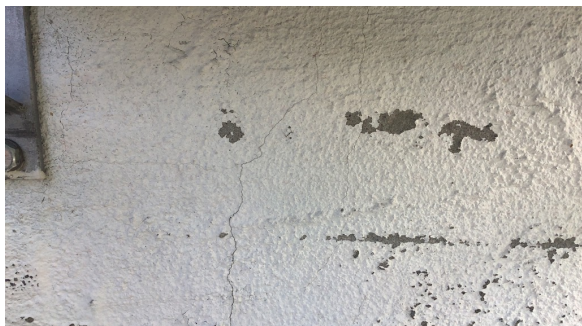
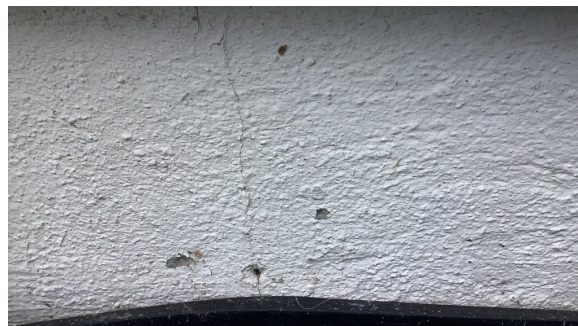
- Det er registrert horisontalriss som er symptom på jordtrykk.
- Det er registrert skråriss som er symptom på setninger.

Utvendig skråriss.

Utvendig forsegling av riss og sprekker for å forhindre frostspreng, og følg med på eventuell utvikling.

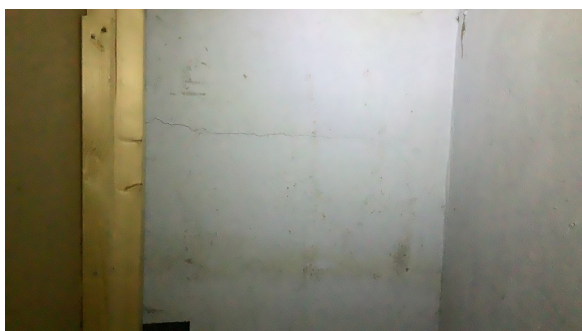
Innvendig horisontalriss.

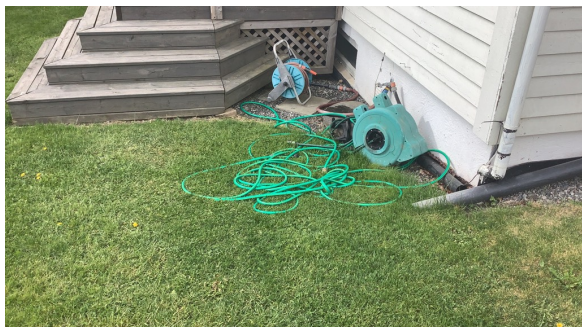
Utilfredsstillende fall fra bolig.

Terrengjustering bør utføres for å etablere tilfredsstillende fall fra boligen. Tilfredsstillende fall vil være minimum 1:50 i en avstand på minimum 3 meter fra boligen.

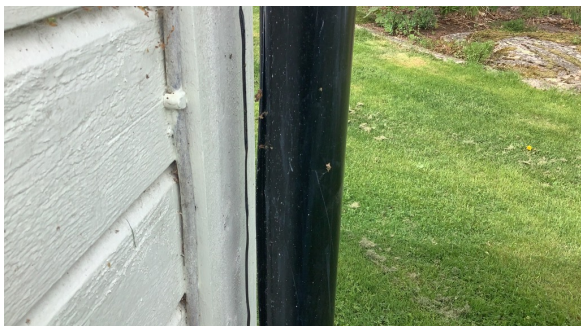
Det er påvist frostsprengt nedløpsrør.

Frostsprengt nedløpsrør.

Frostsprengt nedløpsrør bør skiftes ut da lekkasje vil føre til økt fuktbelastning på konstruksjoner, og årsaken til frostspreng bør utbedres. Dette kan være ved å spyle opp drensør.

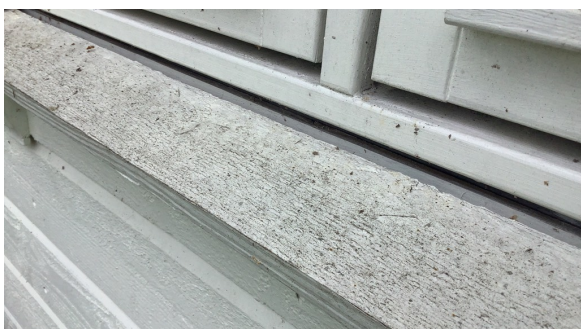
Omramming rundt vinduer er ført helt ned til vannbrett, og dette medfører økt risiko for råteskader da omramming kan trekke opp fukt fra vannbrett. Det er utett overgang mellom vannbrett og vinduskarm på enkelte vinduer.

Utett overgang mellom vindu og vannbrett.

Overgang mellom vindu og vannbrett bør tettes ved å senke vannbrettet slik at dette føres inn under vinduets dryppkant, eller ved å slisse et beslag inn i karm.

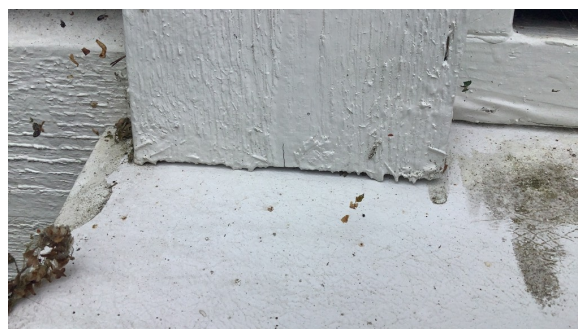
Omramming er ført helt ned til vannbrett.

Det bør etableres spalte mellom omramming og vannbrett slik at fukt ikke kan trekkes opp fra vannbrett.

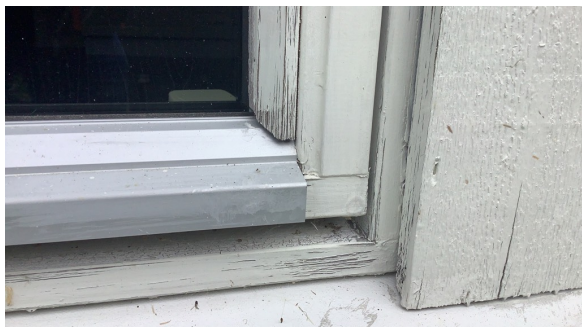
Eksempel på værslitt vindu.

I årene som kommer vil det være behov for enten restaurering av eksisterende vinduer eller utskifting av vinduer. Utskifting til vinduer med isolerglass anbefales.

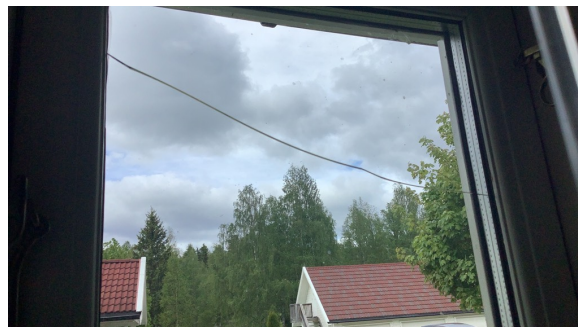
Vindu med sprukket glass.

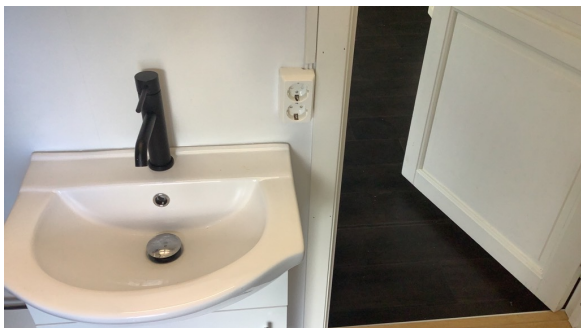
- Dersom våtromsplatene ikke er montert fagmessig, kan dette medføre utettheter som øker risikoen for fuktnntrengning bak platene. Over tid kan dette føre til oppfukning av tilstøtende konstruksjoner, noe som kan resultere i råteskader, muggvekst og eventuelle lekkasjer.

Dør er plassert i den definerte våtsonen ved servant.

Baderomsplatene kan trekke opp fukt fra platebunn hvis de utsettes for vannpåkjenning. Tett dusjkabinett må fortsatt benyttes.  
Servant må benyttes med forsiktighet.

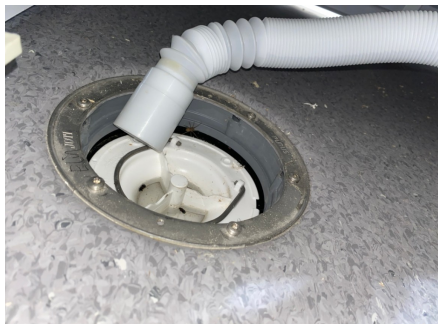
Plastsluk, og vinylbelegg er ført under slukets klemring.

Det er ikke behov for tiltak så lenge badet ikke utsettes for vannpåkjenning, og tett dusjkabinett benyttes.

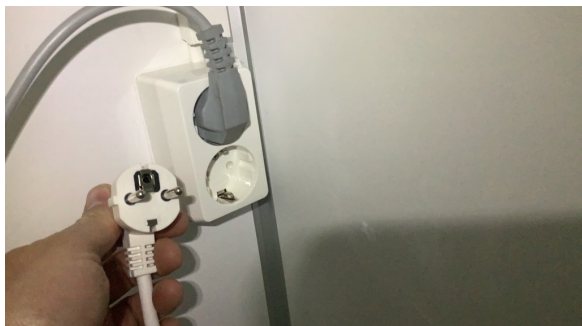
Utilfredsstillende el-tilkobling iht. gjeldende forskrift.

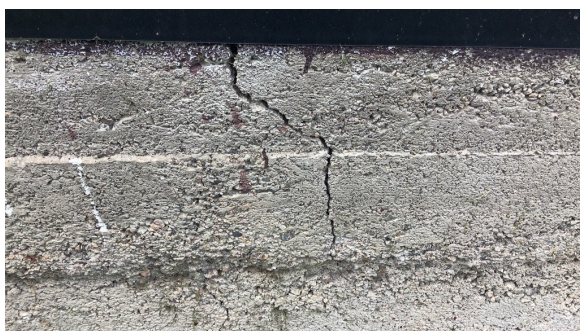
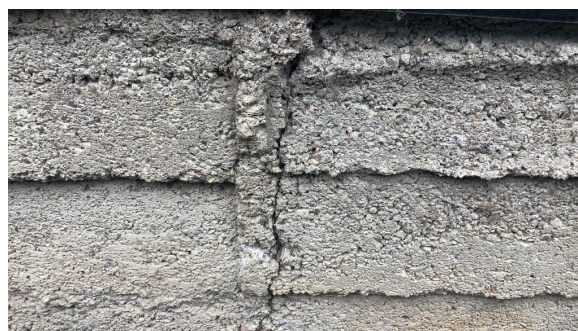
Eksempel på skråriss.

Utvendig forsegling av riss og sprekker for å forhindre frostspreng, og følg med på eventuell utvikling.
