# Tilstandsrapport

📍 Islands gate 4 , 0658 OSLO

# gnr. 232, bnr. 172, snr. 4

Oppdragsnr.: 18818-2351

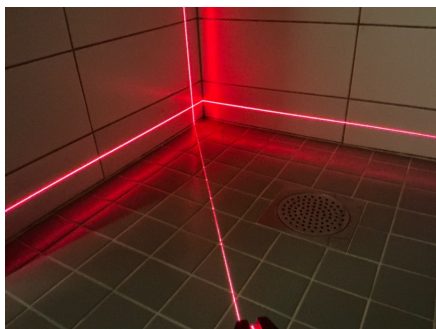
Gulvflatene består av fliser. Det er målt ca. 17 mm høydeforskjell på gulv fra dørterskel til topp slukrist.

- Det er påvist at høydeforskjell fra topp slukrist til gulv/synlig topp membran ved dørterskel er mindre enn 25 mm.

Det ble registrert bom (hulrom under flisene) på enkelte av gulvflisene.

- Til tross for avviket i fall/høydeforskjell til sluk, vil gulvet fortsatt kunne lede vann mot sluket, men med redusert effektivitet. Dette kan potensielt øke risikoen for vannansamling i enkelte områder av badet.

Fall på baderomsgulv er kontrollert med krysslaser.

For å få tilstandsgrad 0 eller 1 må baderomsgulvet utbedres. Det bemerkes at utbedring av bom som et enkeltstående tiltak sjelden vil være økonomisk rasjonelt, da det ofte krever omfattende inngrep i konstruksjonen. Tiltaket vurderes derfor som begrenset til vedlikehold ved behov, og ikke som en anbefalt helhetlig utbedring. Bom kan føre til redusert vedheft, sprekkdannelse og at flisene løsner over tid, særlig ved punktbelastning. Lokal utskifting av fuger må påregnes.

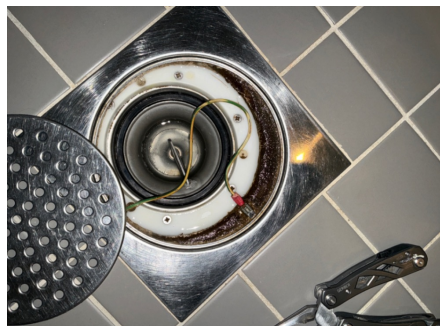
Kontroll av sluk.

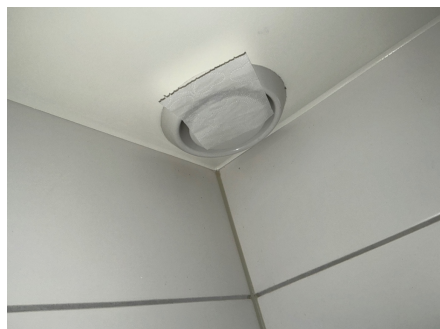
Kontroll av avtrekk.

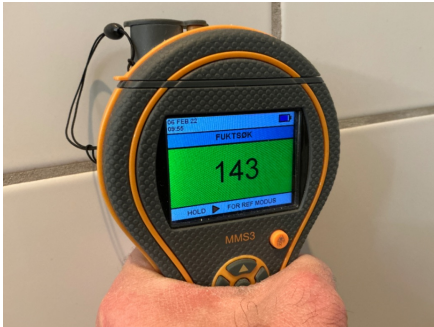
Det ble foretatt stikkprøvekontroll med Protimeter MMS3. Målingene viste ingen utslag utenfor normale verdier. Målingene gir kun en indikasjon og må ikke oppfattes som en garanti for baderommet.

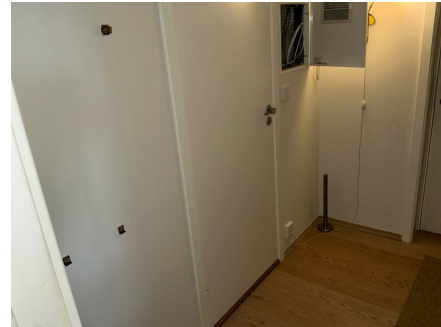
Hulltaking mot våtsone er kun mulig fra enkelte mindre og begrensede felt i gangen. På den andre veggen er det montert kjøkkeninnredning, inkludert oppvaskmaskin og varmtvannsbereder. Veggene rundt badet fungerer som et teknisk senter for boligen og bygningen, og det er registrert sjakt, vannfordelerskap og sikringsskap i disse veggene. Etter en risikovurdering underveis i forbindelse med fuktsøk i våtrom, har undertegnede valgt å ikke gjennomføre hulltaking. Dette begrunnes med risiko for skade på vannrør, avløpsrør og strømførende ledninger, samt fare for å bryte brannskille mot sjakt. Det presiseres at manglende hulltaking utgjør et avvik i henhold til forskrift til avhendingslova (Tryggere bolighandel).

I forbindelse med planlagt hulltaking for fuktsøk ble det gjennomført målinger med veggscanner i gangen. Resultatene indikerer tilstedeværelse elektriske installasjoner i veggene tilstøtende våtsonen.

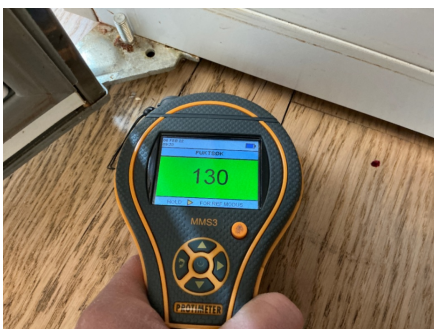
Innredningen har bruksslitasje og mangler automatisk lekkasjestopper. Dette er et krav på kjøkkenet ut fra boligens alder. Fuktskjolder og svelling på parkettgulv. Ingen unormale fuktverdier ble påvist i utsatte soner på befaringsdagen, undertegnede kan ikke garantere mot skjulte skader.

Ingen unormale fuktverdier ble påvist i utsatte soner på befaringsdagen, undertegnede kan ikke garantere mot skjulte skader.

Kjøkkenet fungerer med disse avvikene, og har normalt ingen konstruksjonsmessig betydning, eller i den praktiske bruken av kjøkkenet. Montering av automatisk lekkasjestopper anbefales.

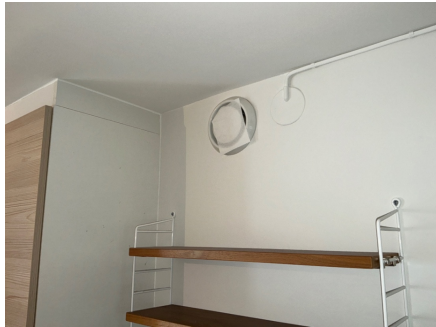
Kontroll av avtrekk.

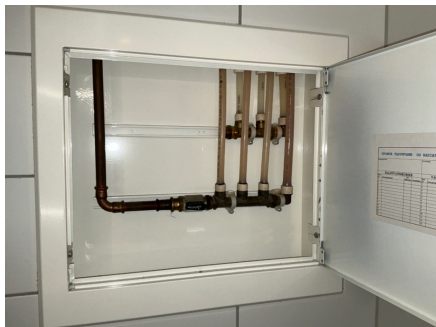
Rørkursene i rør-i-rør-systemet for vannledninger er ikke merket.

Vanntilførsel er ført til vannfordelerskap avsatt i baderomsvegg.

Rørkurser i rør-i-rør-systemet bør merkes tydelig for å sikre sporbarhet og forenkle fremtidig vedlikehold. Anbefales kontrollert av autorisert rørlegger.

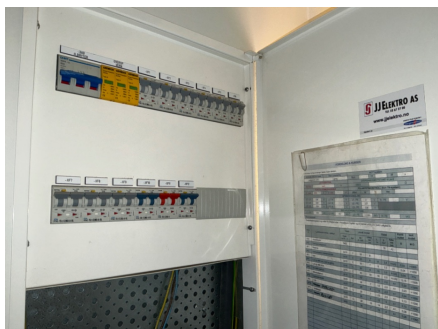
Automatsikringer i sikringskap plassert i gang.
