Tilstandsrapport

📍 Daskerudvegen 135, 2166 OPPAKER

Rapportdato: 12.06.2023

Fritidsbolig - Byggeår: 2022

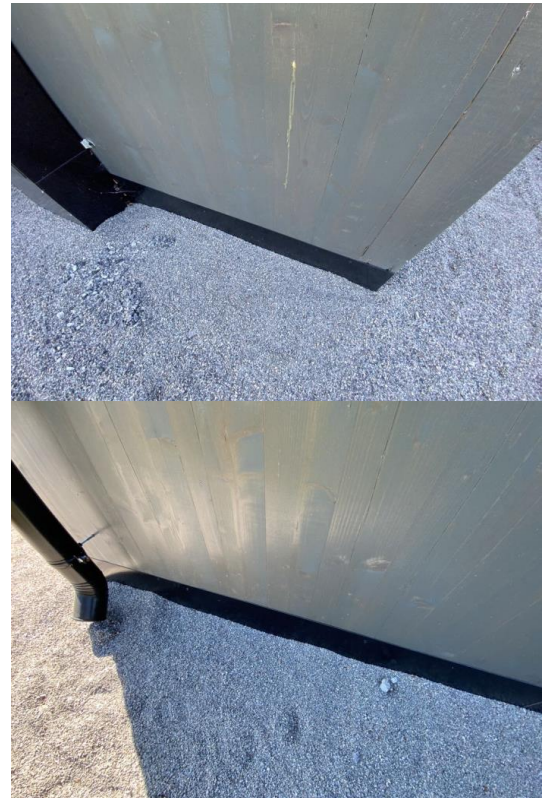
! TG 2

Det registreres begrenset lufting av nedre del på panel. Dette bør utredes nærmere.

- Det er ingen eller liten lufting i nedre kant av kledning mot grunnmur.

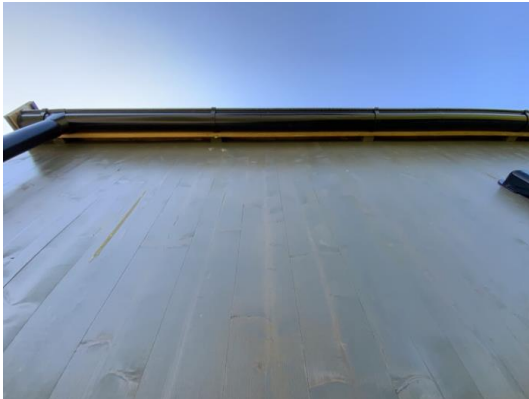
Synlige luftespalter i gesimskasser.

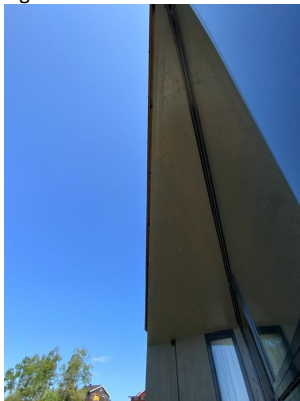
Synlige luftespalter i gesimskasser.

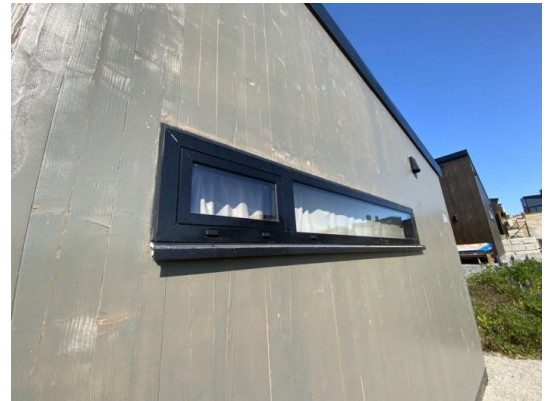
Fabrikkmalte trevinduer med 2-lags isolerglass fra byggeår. Vinduer fremstår med normal bruksslitasje og tiltenkt funksjon.

Løsninger rundt vinduer uten overblikk bør holdes under jevnlig oppsyn med ettermontering av blikk ved behov.

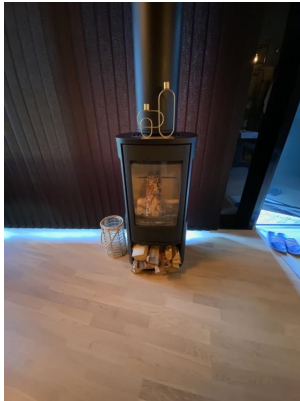
Peisovn i stue med pipeløp fra byggeår. Stålpipes. Pipeløp er formelt ikke vurdert og det forutsettes at de branntekniske krav er kontrollert og godkjent av det stedlige brann og feiveesen. Ildsted ble ikke funksjonstestet av undertegnende men det ble ikke opplyst om negative avvik på befaringdagen.

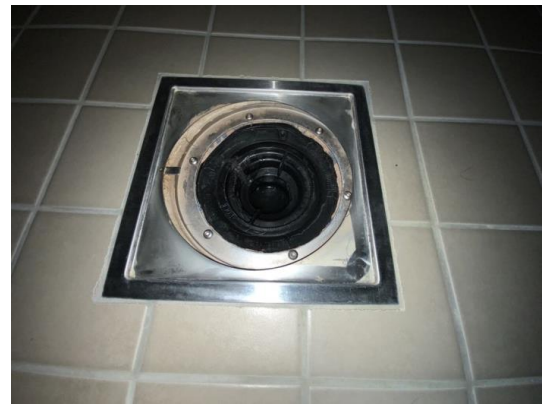
Badet har plastsluk. Badet har smøremembran med dokumentert utførelse. Synlig mansjett med tilfredsstillende klemt tettefunksjon.

Kontroll av sluk.

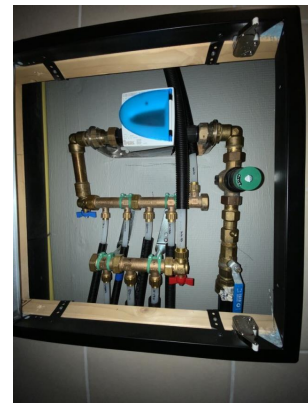
Besiktigelse av røropplegg.

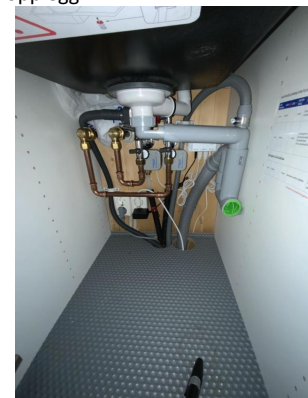
Besiktigelse av røropplegg.

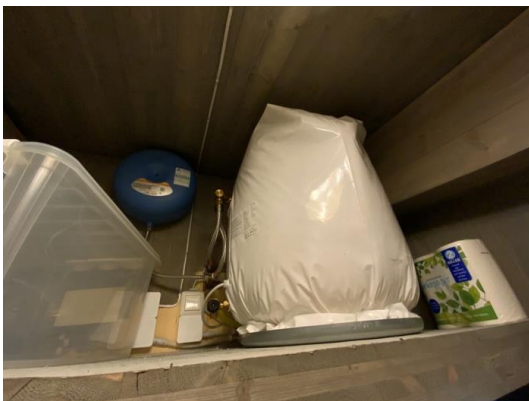
Varmtvannstanken er på ca 120 liter fra byggeår plassert i himlingshøyde på badet. Normalt vil fabrikkår indikere tilstanden og samtidig forventet levetid ut fra en gjennomsnittsbetraktning.

Besiktigelse av bereder.
