Tilstandsrapport

Enebolig

Dr Homanns vei 14 , 3770 KRAGERØ

Befaringsdato: 01.04.2026

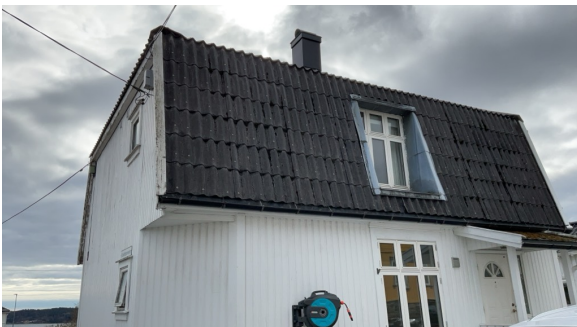
Taktekking

Taket er tekket med eternittplater.

- Mer enn halvparten av forventet brukstid er passert på taktekingen.

Eternittplater kan inneholde asbest. Denne ev. asbesten utgjør ingen risiko så lenge den er bundet i platene. Det er spesielle regler for riving og deponering av asbestholdige materialer.

- Tidspunkt for utskiftning av takteking nærmer seg.

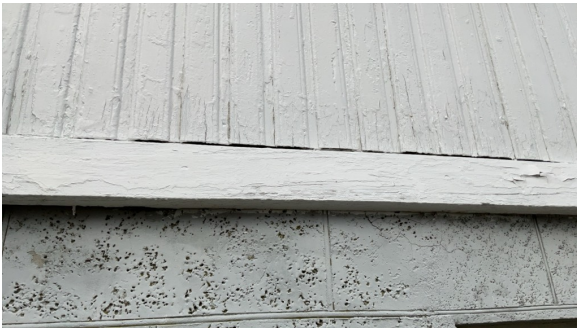
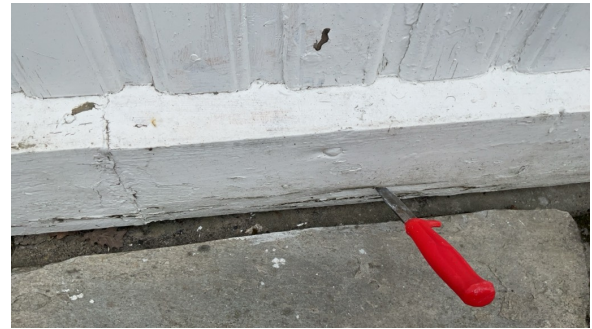
- Det er ingen eller liten lufting i nedre kant av kledning mot grunnmur.
- Det er påvist spredte råteskader i bordkledningen.

Kledningen har behov for vedlikehold og enkelte bord eller deler av kledningen bør skiftes.

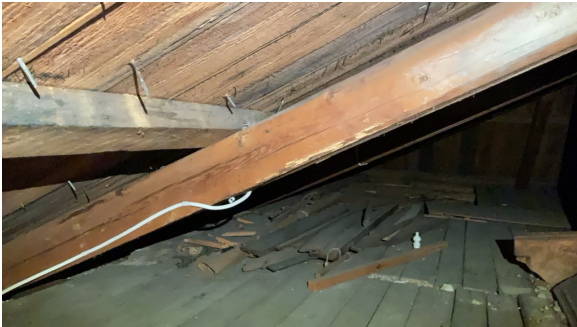
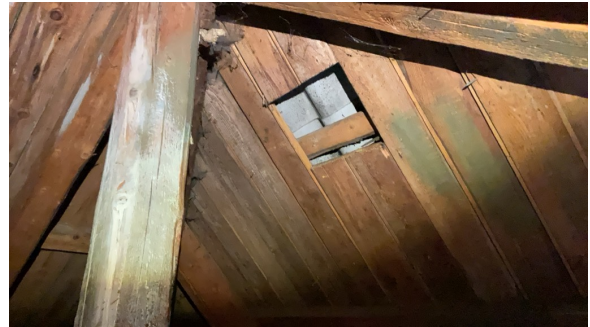
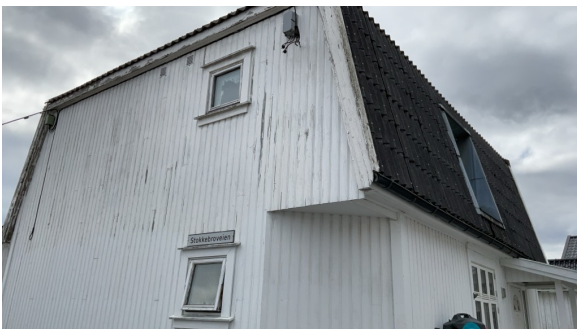
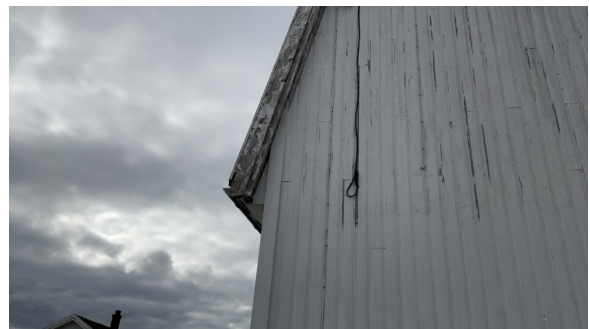
TG 2 Takkonstruksjon/Loft

- Det er begrenset/dårlig ventilering av takkonstruksjonen.
- Det er registrert symptom på aktivitet fra skadedyr.

Det ble funnet spor etter treskadeinsekter på loftet. Det vites ikke om det det er et aktivt angrep av treskadeinsekter. Det er råte i noen vindskier.

Det anbefales en kontroll og ev. behandling/ reparasjon utført av skadedyrkontrollerende firma.

Vindsker og forkantbord med råte må skiftes.

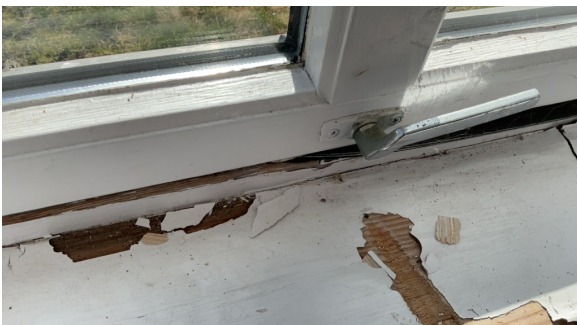
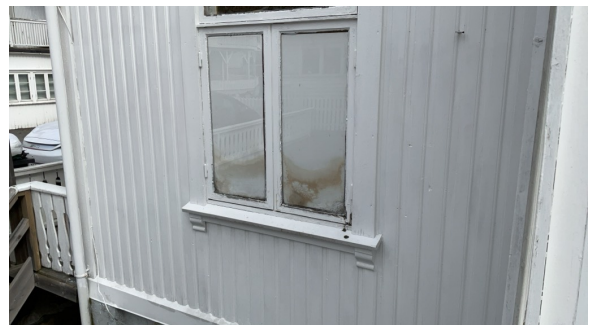
TG 3 Vinduer

- Det er påvist noen glassruter som er punktert eller sprukne.
- Det er påvist vinduer med fukt/råteskader.
- Karmene i vinduer er slitte og det er sprekker i trevirket.

- Vinduer med råteskader må erstattes med nye.
- Det må påregnes noe vedlikehold og at enkelte vinduer må skiftes ut.

Kostnadsestimat: 100 000 - 200 000

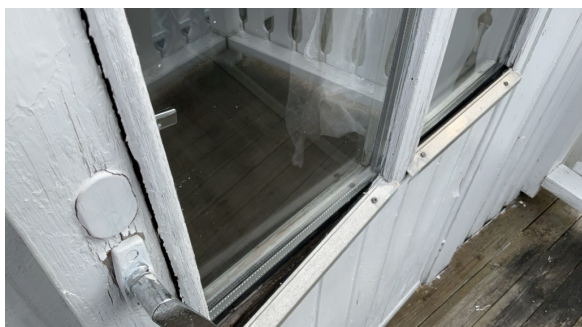
TG 2 Dører

- Det er påvist dører som er vanskelig å åpne eller lukke.
- Karmene i dører er værslitte utvendig og det er sprekker i trevirket.

- Det må påregnes noe vedlikehold og at enkelte dører må skiftes ut.

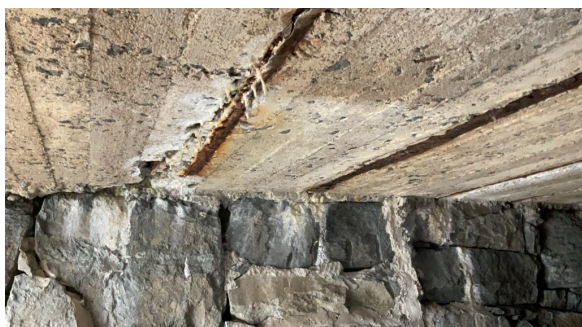
TG 2 Andre utvendige forhold

Det er forvitret betong og rusten armering.

For å lukke avviket må betong og armering utbedres. Når dette blir nødvendig er vanskelig å angi.

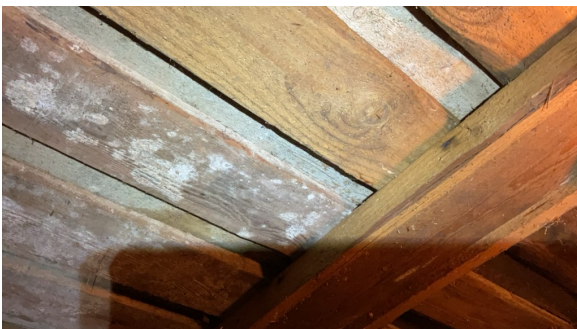
TG 3 Etasjeskille/gulv mot grunn

- Målt høydeforskjell på over 30 mm gjennom hele rommet. Tilstandsgrad 3 gis med bakgrunn i standardens krav til godkjente måleavvik.
- Det er registrert symptom på aktivitet fra skadedyr.

Det ble funnet flyvehull etter treskadeinsekter (sansynligvis stripet borebille) i gulvbjelkene i kjelleren. Det vites ikke om det er et aktivt eller et gammelt angrep. Angrepet bør holdes under oppsikt.

Det anbefales en kontroll og ev. behandling/ reparasjon utført av skadedyrkontrollerende firma. Kostnadsestimatet gjelder kun en kontroll.

Kostnadsestimat: Under 20 000

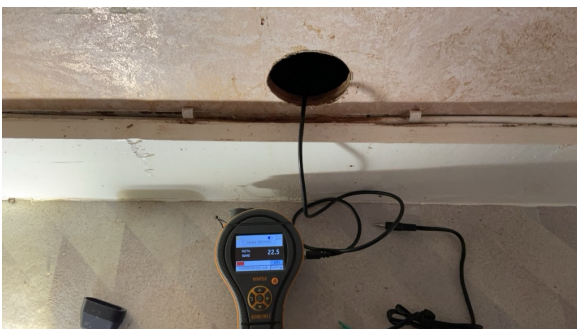
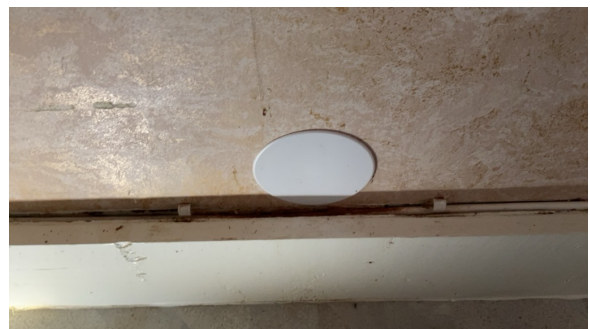
TG-2 Rom Under Terreng

Hulltaking er foretatt og det er påvist avvik i konstruksjonen.

- Det er gjennom hulltaking påvist høyt fuktnivå inne i trekonstruksjonen i hulltakingen, men ikke påvist fuktskader i dette området. Høy luftfuktighet kan over tid føre til muggvekst eller sverting av materialer. Samtidig kan materialer og konstruksjoner bli ødelagt.

Det ble målt fukt på 22 % i svill, ved hulltaking (vektprosent) Verdier over 18 % kan gi forhold der råte kan utvikle seg.

- Det påviste fuktnivå gir grunn til å overvåke konstruksjonen jevnlig for å se utvikling over tid, og eventuelt foreta tiltak for å unngå fuktskader.

For å lukke avviket må treverk fjernes mot murer under terreng. Eventuelt må dreneringen utbedres.

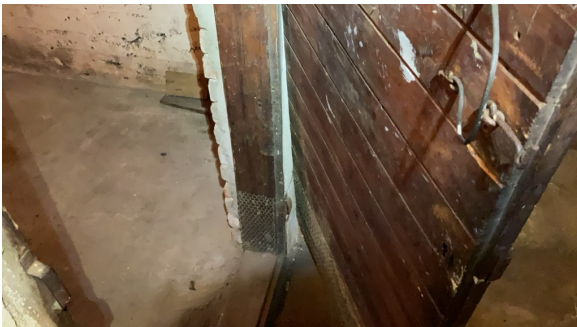
TG 2 Innvendige dører

Dørene har alders- og bruksslitasje. Enkelte dører er trege å åpne/lukke. På den ene kjellerdøren er en hengsel rustet istykker.

Dørene har behov for justering og vedlikehold, eventuelt utskifting.

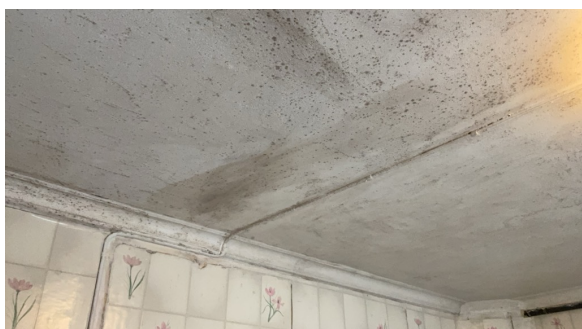
Muggvekst på himlingsplater.

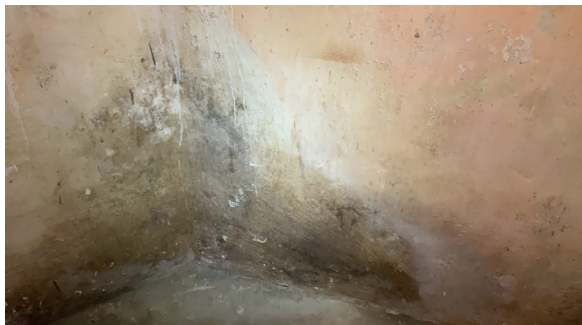
TG.2 Fuktsikring og drenering

- Det mangler, eller på grunn av alder er det sannsynlig at det mangler, utvendig fuktsikring av grunnmuren ved kjeller/underetasje.

På innvendige flater kan det sees tegn til utskillingsprodukter som saltutslag og kalkutslag. Dreneringens slitasjegrاد begynner å få tegn til svekkelser. Dette baseres både på visuelle observasjoner og det faktum at tidsaspektet på dreneringen etter hvert begynner å gjøre seg gjeldene. Innvendige arealer som ikke har kontakt med organiske materialer kan med enkelte forutsetninger fortsatt ha en tilfredsstillende bruksfunksjon, men lagring av fuktømfindtlige varer frarådes.

- Overvåk tilstanden jevnlig. For å få tilstandsgrad 0 eller 1 må dreneringen skiftes ut, men tidspunktet for når dette er nødvendig er vanskelig å si noe om. Bruken av underetg/kjeller vil og være avgjørende.

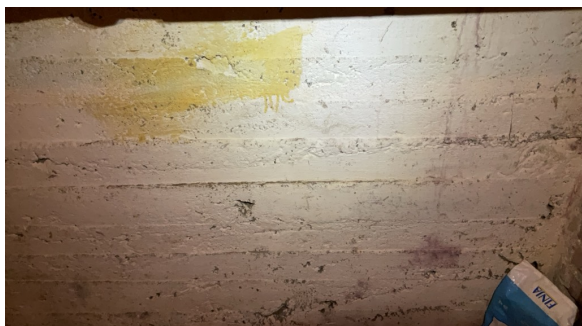
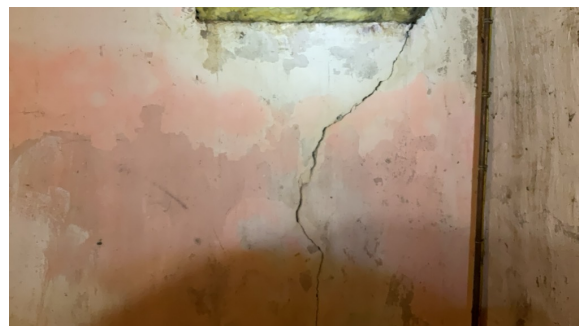
TE 2 Grunnmur og fundamenter

- Grunnmuren har sprekkdannelser.

Riss og sprekker utbedres med murpuss. Riss og sprekker bør holdes under oppsikt for å se om det er en negativ utvikling.

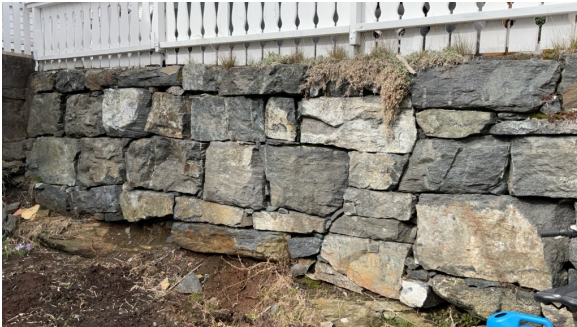
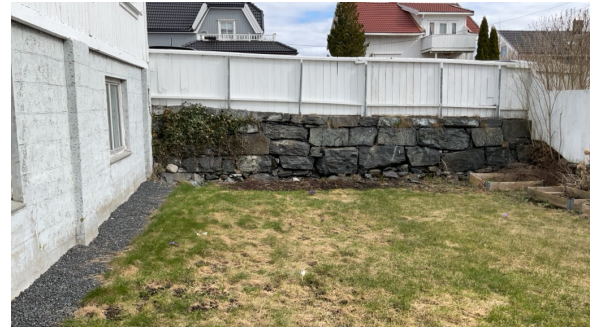
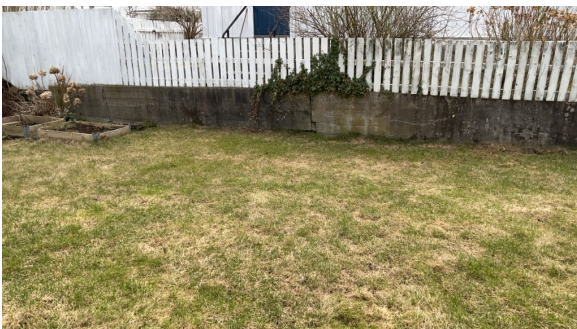
TE 2 Forstøtningsmurer

- Det er registrert sprekker/deformasjon som gir grunn til å overvåke konstruksjonen.

Skjevheter og sprekker krever ingen umiddelbare tiltak. Ved en eventuell forverring kan det bli nødvendig med tiltak.
