Tilstandsrapport

Enebolig

Tørresplassen 37, 5550 SVEIO

Befaringsdato: 13.05.2026

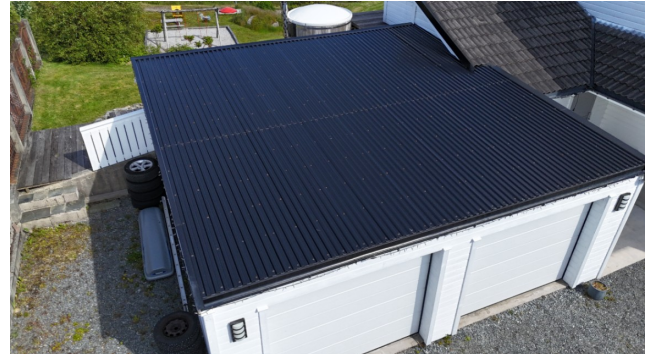
TG 2 Nedløp og beslag

Beskrivelse
Plast renner og nedløp.

Vurdering av avvik:
• Det er påvist andre avvik:
Tg pga naturlig elde og slitasje.

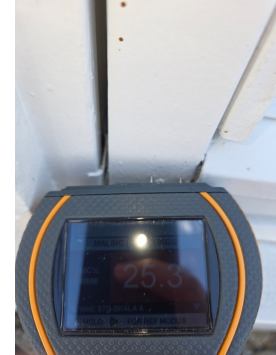
TG 2 Dører

Liten lekkasje er registrert i nedre kant på terrassedør (soverom 1 etasje)

Alder på dører tilsier at de er i slutfasen på forventet levetid. Utskiftning må derfor kunne forventes. Kostnad pga mindre lekkasje i døren.

Kostnadsestimat: Under 10 000

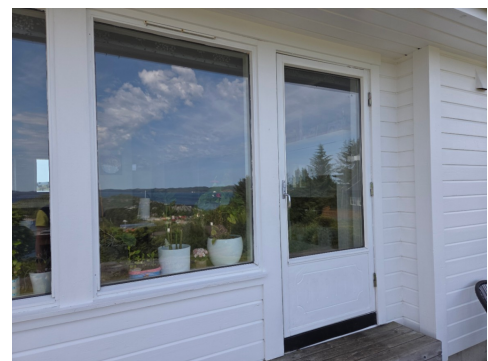
TG 2 Balkonger, terrasser og rom under balkonger

Normalt vedlikehold må forventes av treverk.

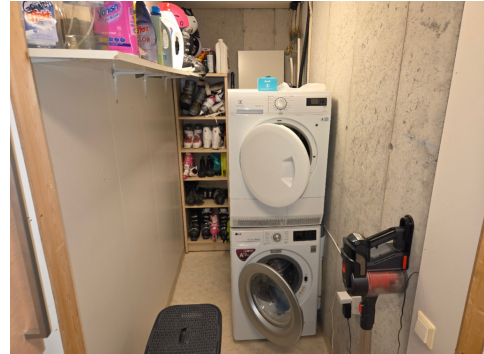
TG 2 Overflater vegger og himling

Vegg overflater anses som noe enkelt utført og bør ikke utsettes for direkte fukt.

- Det må foretas tiltak for å lukke avviket.
