# Tilstandsrapport

📍 Orrevegen 12, 2006 LØVENSTAD

📖 RÆLINGEN kommune

Oppdragsnr.: 11838-26088

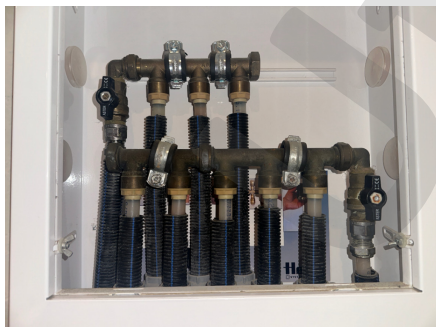
Det mangler kursoversikt for rør i samleskap. Kursoversikt i samleskap er ett forskriftskrav.

Det mangler tettemuffer i enden av varerør på rør-i-rør-system på kjøkken. Ved manglende monterte tettemuffer, vil evt. lekkasjevann renne ut på kjøkken.

Samleskap med rørkurser og stoppekraner

Manglende kursoversikt vil kunne skape usikkerhet, om rør i anlegget må skiftes. Det anbefales å kontakte utførende for arbeidet, for å opprette en oversikt.

Montering av tettemuffer på vannrør, i kjøkkenbenk bør påberegnes. Utette varerør kan forårsake vannskader, på tilstøtende konstruksjoner.

Det anbefales i tillegg å montere Waterguard/ vannstopper på vanninstallsjoner i kjøkkenbenk.
