Tilstandsrapport

📍 Orrevegen 12, 2006 LØVENSTAD

Befaringsdato: 26.03.2026

Oppdragsnr.: 11838-26088

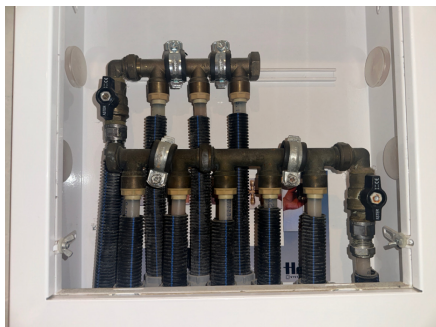
Det mangler kursoversikt for rør i samleskap. Kursoversikt i samleskap er ett forskriftskrav.

Det mangler tettemuffer i enden av varerør på rør-i-rør-system på kjøkken. Ved manglende monterte tettemuffer, vil evt. lekkasjevann renne ut på kjøkken.

Samleskap med rørkurser og stoppekraner

Manglende kursoversikt vil kunne skape usikkerhet, om rør i anlegget må skiftes. Det anbefales å kontakte utførende for arbeidet, for å opprette en oversikt.

Montering av tettemuffer på vannrør, i kjøkkenbenk bør påberegnes. Utette varerør kan forårsake vannskader, på tilstøtende konstruksjoner.

Det anbefales i tillegg å montere Waterguard/ vannstopper på vanninstallsjoner i kjøkkenbenk.
