Tilstandsrapport

Boligbygg med flere boenheter

Lavrans vei 30 , 0670 OSLO

Befaringsdato: 13.05.2026

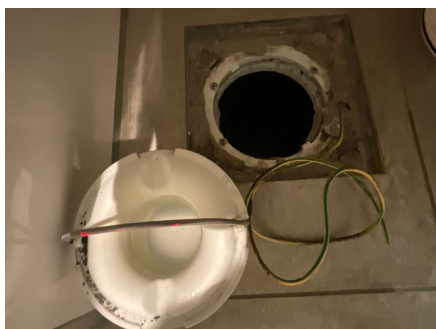
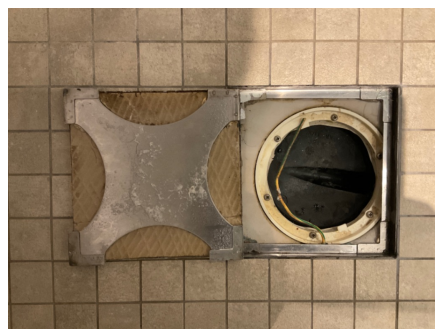
Vurdering av avvik:

- Det er påvist at høydeforskjell fra topp slukrist til gulv/synlig topp membran ved dørterskel er mindre enn 25 mm.
- Det er påvist avvik i fallforhold til sluk i forhold til krav i forskrift på byggetidspunktet.

- Til tross for avviket i fall/høydeforskjell til sluk, vil gulvet fortsatt kunne lede vann mot sluket, men med redusert effektivitet. Dette kan potensielt øke risikoen for vannansamling i enkelte områder av badet.

Ved lekkasje utenfor dusjsonen kan vann bli stående på gulvet og ikke ledes effektivt bort. Dette gir økt risiko for fuktskader over tid. Det anbefales å være oppmerksom på dette ved bruk, og vurdere tiltak for å sikre at alt vann ledes til sluk(i bruks og lekkasjesituasjon).
