Tilstandsrapport

Selveierleilighet

Åsgårdbakken 3 (H0208), 1671 KRÅKERØY

Rapportdato: 22.01.2026

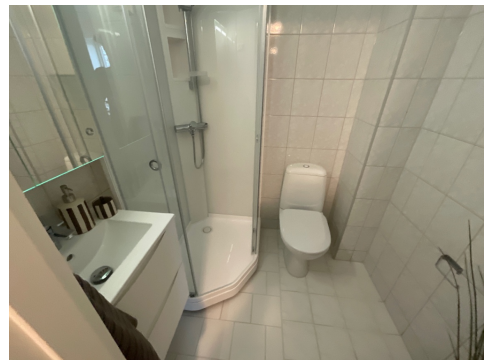
TG 3 Generell

Bad opprinnelig fra ombygging i 1996/1997 (vanntett sjikt og membran), dog modernisert med nyere innredning og garnityr. Rommet har innredning med nedfelt servant, speilskap, gulvfestet toalett og dusjkabinett.

- Våtrommet må oppgraderes for å tåle normal bruk etter dagens krav.

Rommet fungerer med dagens tilstand og er i bruk. Den nye forskriften gir rommet tilstandsgrad 3 kun opp mot alder på vanntett sjikt. Et våtrom har begrenset med levetid.

Det benyttes dog dusjkabinett som gjør at rommet får svært liten vannbelastning med dagens bruk.

Dersom våtrommet skal tilfredsstillere dagens forskrift må det totalrenoveres. Alle forhold med tettesjikt, våtsone, sluk m.m. må dokumenteres.

Kostnadsestimat: 200 000 - 500 000

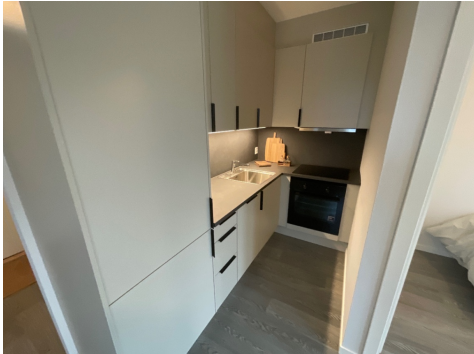
TG 0 Overflater og innredning

Kjøkkeninnredning fra 2025.

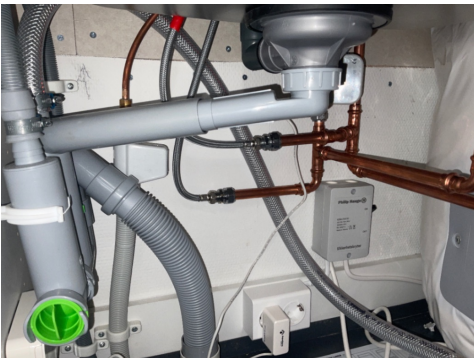
! TG 2 Vannledninger

Vannrør av kobber og flexislange.

Blanding av nyere og eldre vannrør.

- Mer enn halvparten av forventet brukstid er passert på innvendige vannledninger.

Gjelder kun de eldste rør.

- Det er ikke behov for utbedringstiltak siden anlegget fungerer i dag, men ut ifra alder kan skader plutselig oppstå på eldre anlegg.
- I forbindelse med oppgradering av våtrom vil det være naturlig med utskiftning av rør.

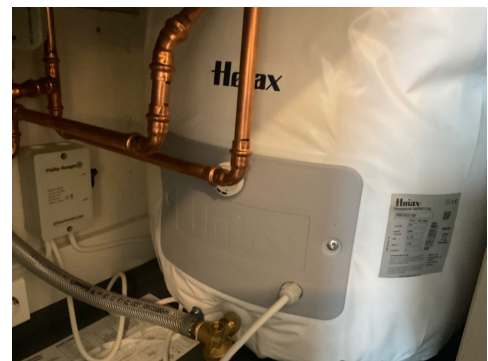
! TG 0 Varmtvannstank

Varmtvannsbereder på 120 liter fra 2025.

Montert i benkeskap på kjøkken.

Waterguard er korrekt montert og bereder er tilkoblet egen koblingsboks iht. forskrifter.
