Orderudveien 131, 1860 TRØGSTAD

Nøkkelinformasjon

Befaringsdato: 30.04.2024

Rapportdato: 12.05.2024

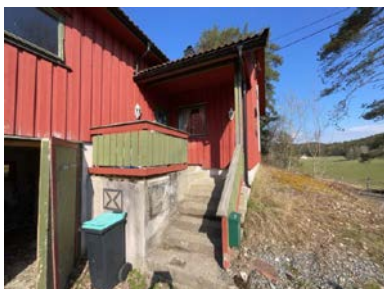
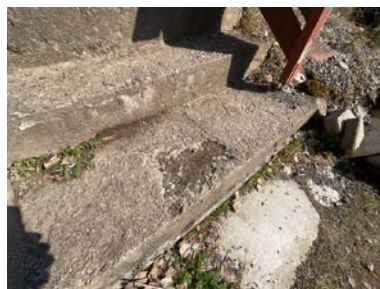
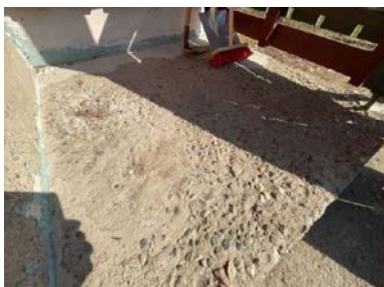
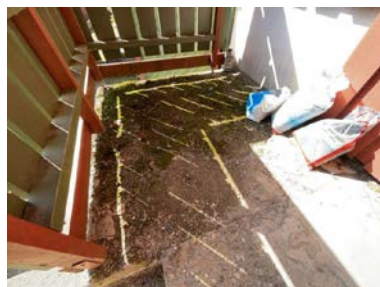
TG 2 Utvendige trapper

Trappen bærer preg av stort etterslep av vedlikehold. Det registreres forvitringsskader, mosegroing og malingsavflassing.

Det må utføres tiltak for å lukke avvik.

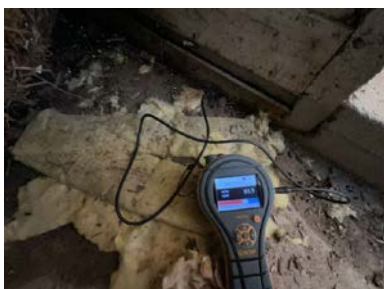
Høye fuktverdier i trevegg.

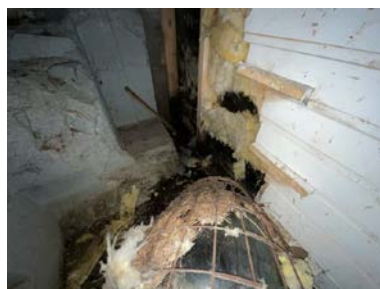
Råte i trevegg.

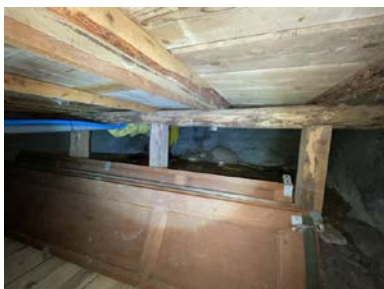
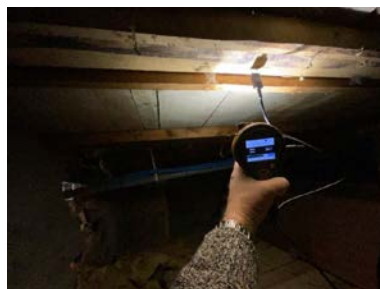
Det ble målt med pigg i stubbloft, og det ble ikke indikert noen unormale høye fuktverdier på befaringsstidspunktet.

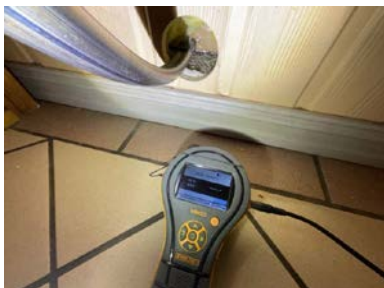
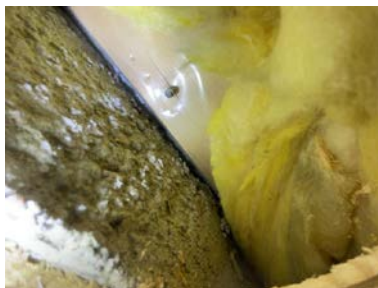
Hulltaking er foretatt fra gangen. Det ble ikke indikert noen unormale høye fuktverdier ved måling med pigg på befaringstidpunktet. Det registreres imidlertid bruk av plastikk i veggen, noe som ikke er en vanlig byggemetode.

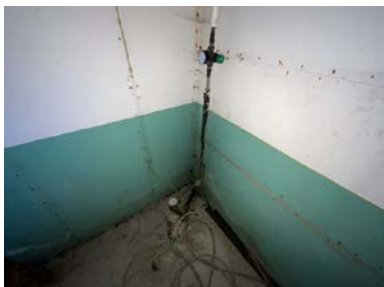
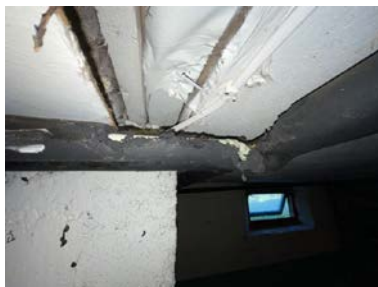
Gnagesår etter skadedyr.
