Tilstandsrapport

Enebolig

Orderudveien 131, 1860 TRØGSTAD

Befaringsdato: 30.04.2024

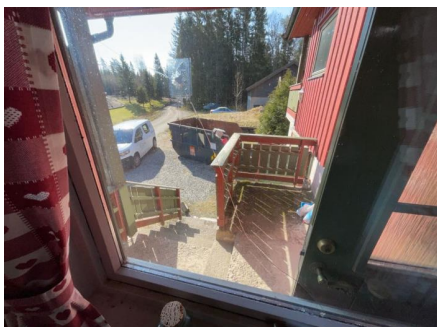
- Det er påvist at enkelte vinduer er vanskelig å åpne/lukke.
- Det er påvist noen glassruter som er punktert eller sprukne.
- Det er påvist tegn på innvendig kondensering av enkelte vindusglass.
- Karmene i vinduer er slitte og det er sprekker i treverket.

Sprukket glass.

- Det må påregnes noe vedlikehold og at enkelte vinduer må skiftes ut.

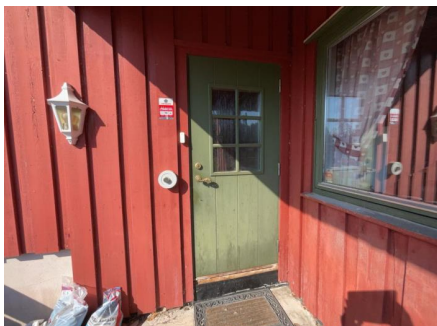
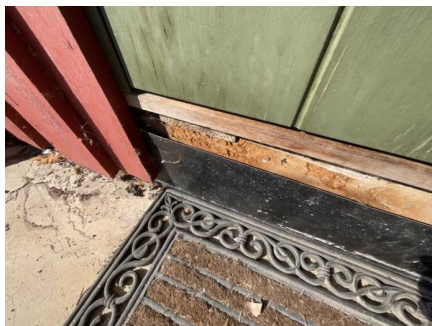
! TG 2 Dører

Terskelbeslag har løsnet, noe som øker risikoen for fuktinntrengning til innenforliggende konstruksjon.

Det må utføres tiltak for å lukke avvik.

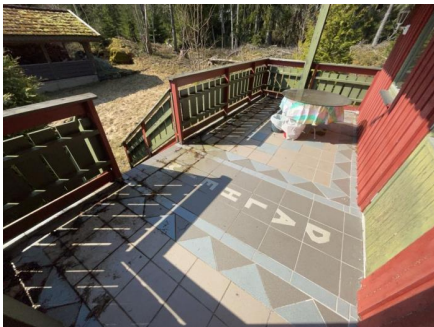
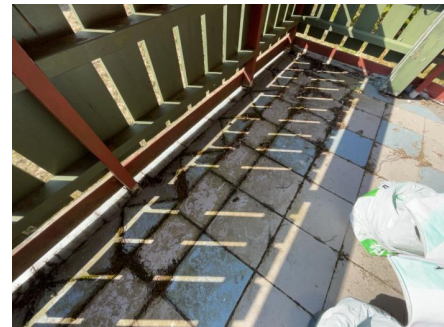
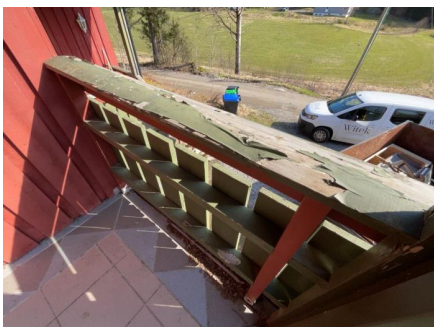
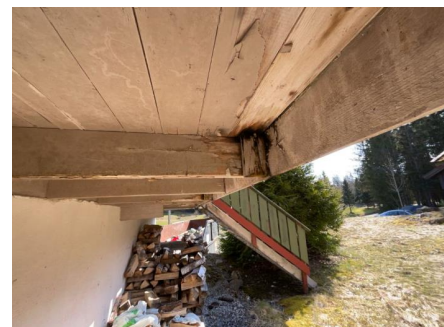
TG 3 Balkonger, terrasser og rom under balkonger

Terrasegulv som fungerer som tak over underliggende rom kan på generelt grunnlag være en type konstruksjon med økt risiko for fuktinntrengning til underliggende konstruksjoner.

Det må utføres tiltak for å lukke avvik.

Kostnadsestimat: 10 000 - 50 000

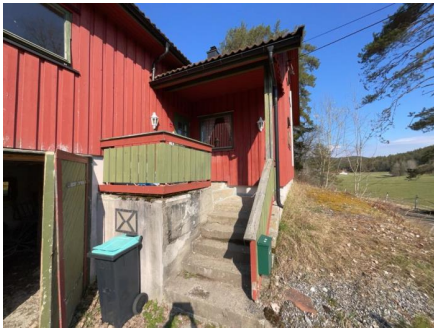
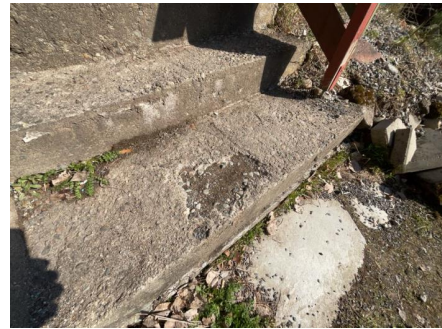
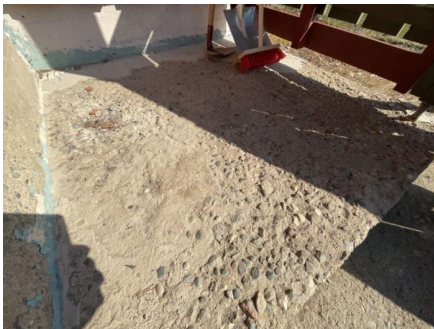
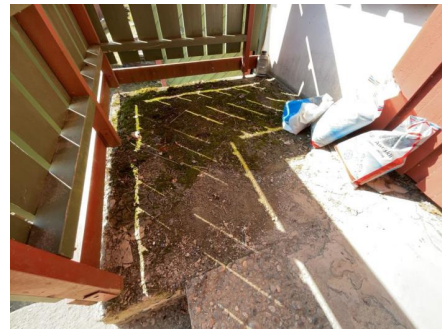
TG 2 Utvendige trapper

Trappen bærer preg av stort etterslep av vedlikehold. Det registreres forvitringsskader, mosegroing og malingsavflassing.

Det må utføres tiltak for å lukke avvik.

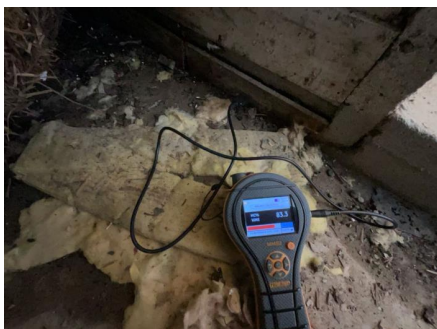
- Det er ikke tilfredsstillende ventilering av krypkjeller.
- Det er stedvis påvist fuktnivå som tilsier at konstruksjonen kan ha fuktskader.
- Det er påvist synlig vann i krypkjeller eller synlige tegn på innsig av vann i krypkjeller.

Det registreres fuktskader i himlingsplater (buler)/stubbloft, og det registreres råteskader i nedre del av treveggene, og her indikeres også høye fuktverdier.

Høye fuktverdier i trevegg.

Nærmer undersøkelser og tiltak må utføres. Fukt og råteskadet treverk må fjernes, og det anbefales å ha mest mulig åpne murkonsteuksjoner.

Kostnadsestimat: 50 000 - 100 000

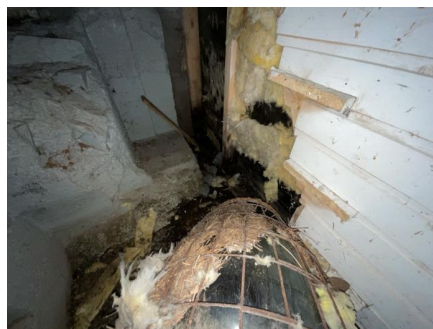
Råte i trevegg.

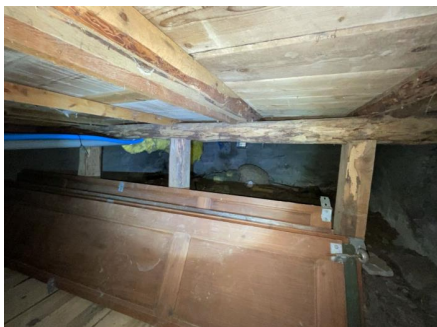
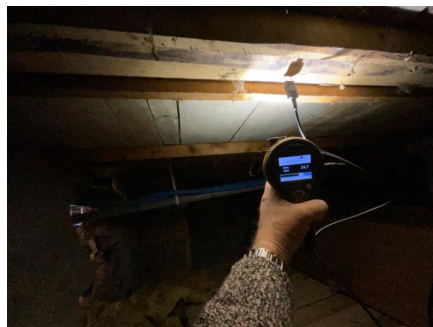
Det ble målt med pigg i stubbloft, og det ble ikke indikert noen unormale høye fuktverdier på befaringstidspunktet.

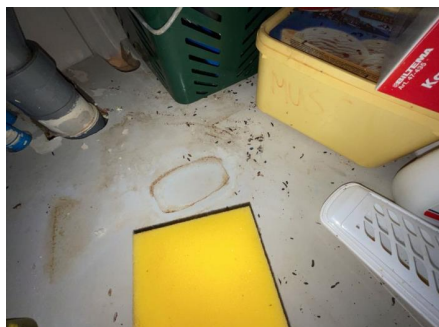
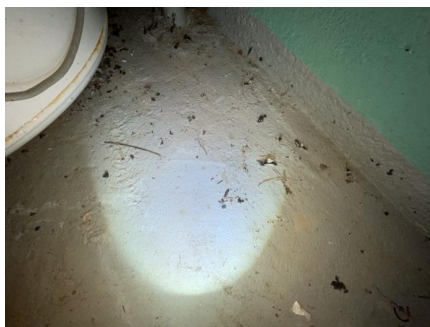
TG 2 Skadedyr

Det registreres ekskrementer etter mus og rotter. Eier opplyser at det er utført tiltak av skadedyrfirma.

Foreta ytterligere undersøkelser og utfør mulige tiltak.

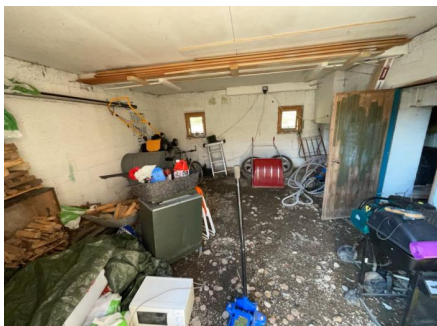
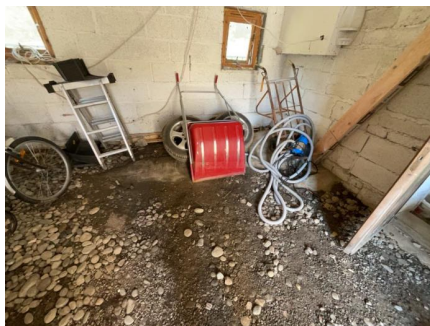
TG 3 Garasje

Det forekommer tidvis vanninsig, og det er fuktig på terrenget.

Utføre tiltak for å lukke avvik.

Kostnadsestimat: 50 000 - 100 000

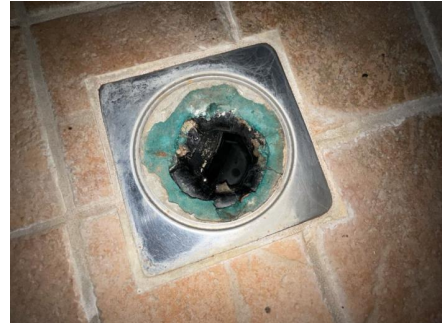
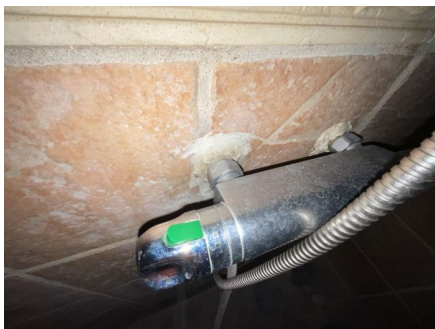
1. ETASJE > BAD

TG 3 er satt på bakgrunn av at våtrommet har oversteget normal forventet levetid/brukstid, samt utførelse i forhold til dagens krav til våtrom. Det er tegn til utette rørgjennomføringer i dusjsonen, og det er membran lagt over sluk uten synlig mansjett under klemring. Det er rustne skruer i sluket. Defekt avtrekksvifte.

Det dusjes direkte på vegger og gulv, noe som på generelt grunnlag kan være en risikoløsning med hensyn til fukt i bakenforliggende og underliggende konstruksjoner.

Kostnadsestimat: 100 000 - 300 000

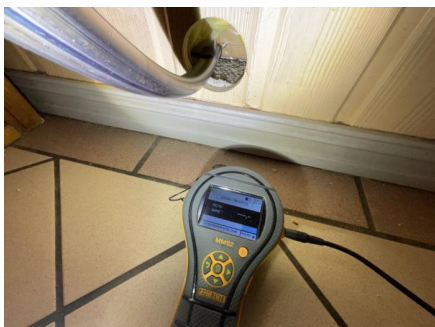
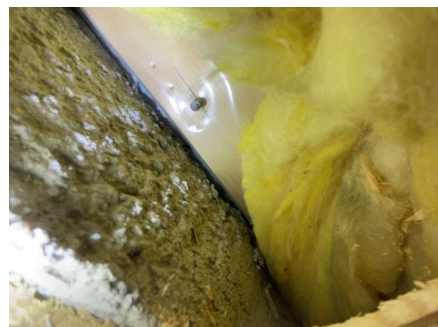
1. ETASJE > BAD

Hulltaking er foretatt fra gangen. Det ble ikke indikert noen unormale høye fuktverdier ved måling med pigg på befaringstidpunktet. Det registreres imidlertid bruk av plastikk i veggen, noe som ikke er en vanlig byggemetode.

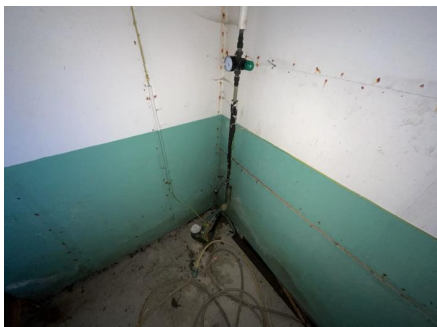
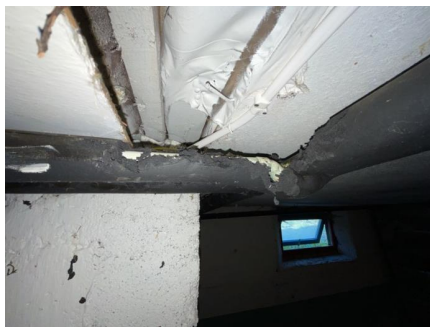
Gnagesår etter skadedyr.

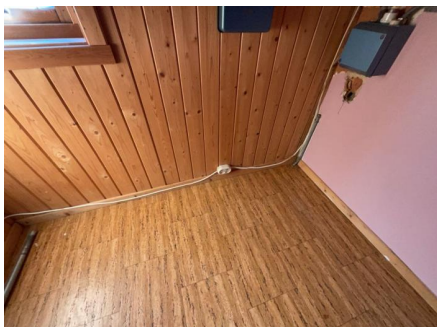
Ja Det registreres løs ledning i alkoven. Det er ikke foretatt kontroll av det elektriske anlegget i løpet av de siste 5 årene. Det anbefales på generelt grunnlag en gjennomgang av en registrert elektroinstallasjonsvirksomhet.

Løse kabler

Kostnadsestimat: Under 10 000

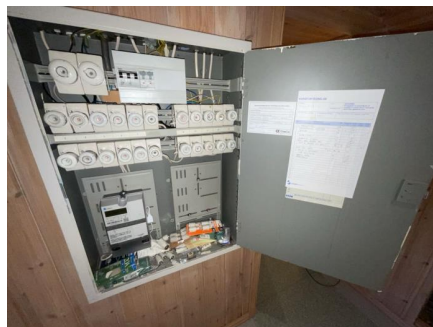
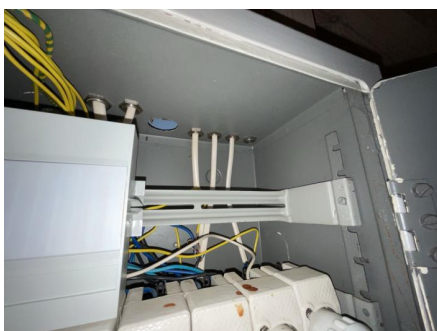
Hull i sikringsskap

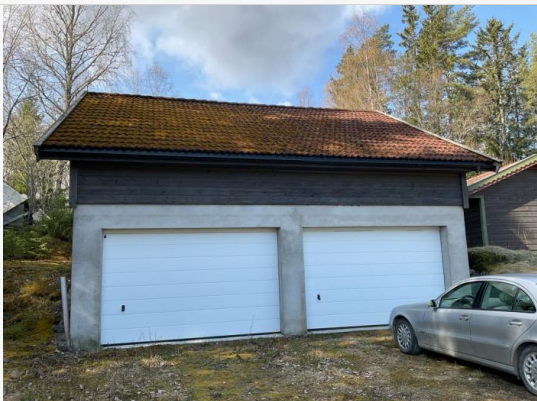
Garasje

Det registreres etterslep av vedlikehold. Taktekkingen er mosegrodd, og det mangler nedløpsrør. Noe sprekkdannelser i gulvet. Garasjen er ikke vurdert på tilstandsnivå.
