# Tilstandsrapport

Enebolig

Kongsvegen 35, 2920 LEIRA I VALDRES

Sertifisert Takstingeniør: Stian Hagen

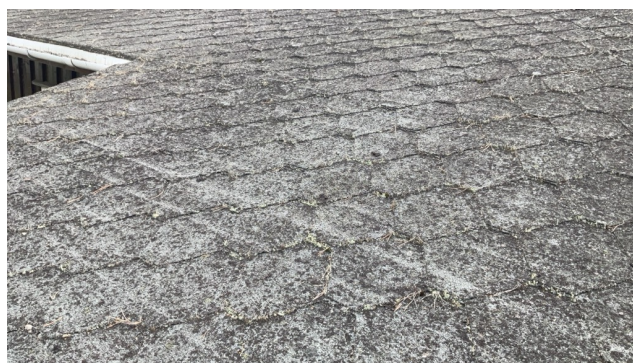
- Tidspunkt for utskiftning av takteking nærmer seg.
- Når takteking og undertak begynner å bli gamle, øker risikoen for lekkasjer, noe som kan føre til omfattende og kostbare reparasjoner av underliggende konstruksjoner dersom en ikke foretar tiltak på konstruksjonene før dette oppstår.

Taktekking har oppnådd forventet levetid

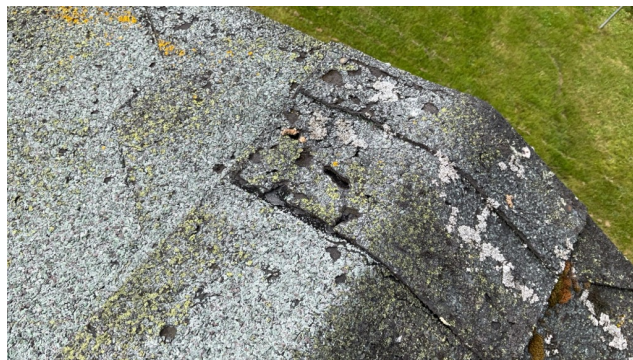
Oppnådd forventet levetid og registrer hull i tekking

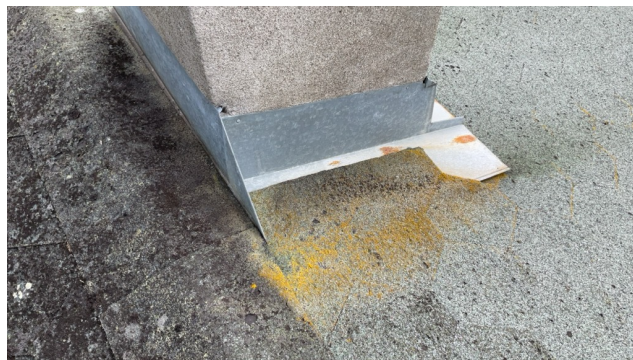
Slitasje med rust på beslag

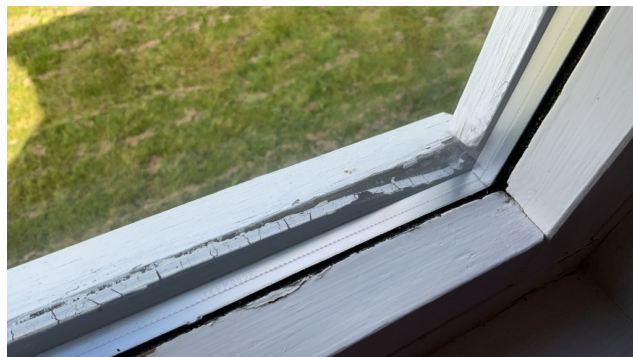
Det er registrert slitasje på vinduer med sprekker i pakning som dels ligger nede og fuktpåkjønning av karm

- Det må foretas tiltak for å lukke avviket.
- Vinduer med punkterte/sprukne glass må påregnes skiftes ut, enten hele vinduet eller kun selve glassene.

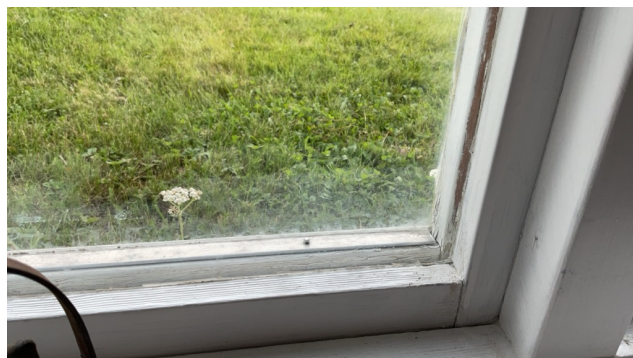
Slitasje

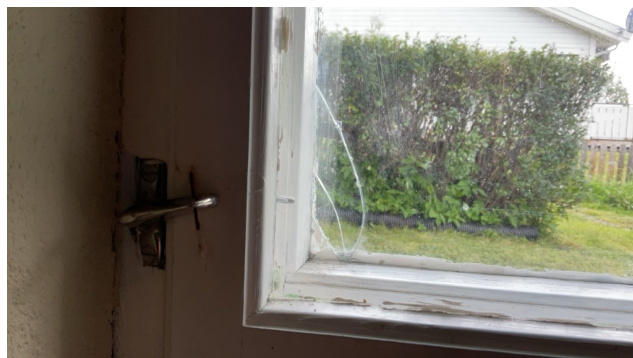
- Det er påvist noen glassruter som er punktert eller sprukne.
- Det er påvist andre avvik:

Sprekk i glass

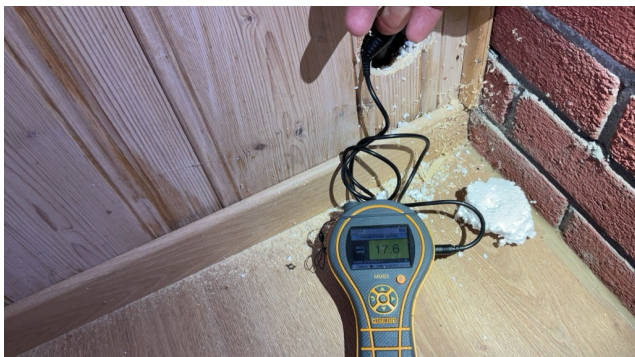
- Det er i hulltaking påvist fukt-/råteskader.

Hulltaking foretatt i innforet/innredet rom som er kjellerstue i vegg mot ytermur, ved fuktmåletaking var det fuktutslag

- Ytterligere undersøkelser må foretas for å få kartlagt årsak og omfanget på eventuelle skader.
- Lokal utbedring må utføres.

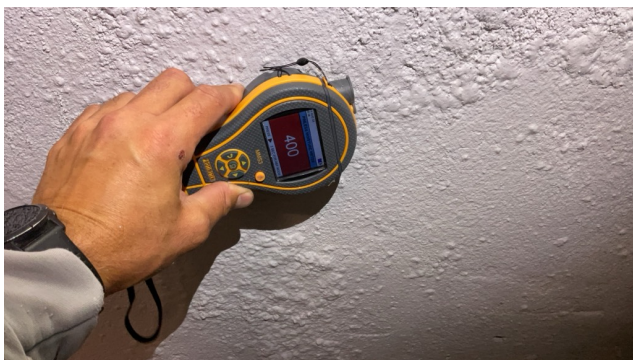
Saltutslag og fuktskjolder på ytermurer

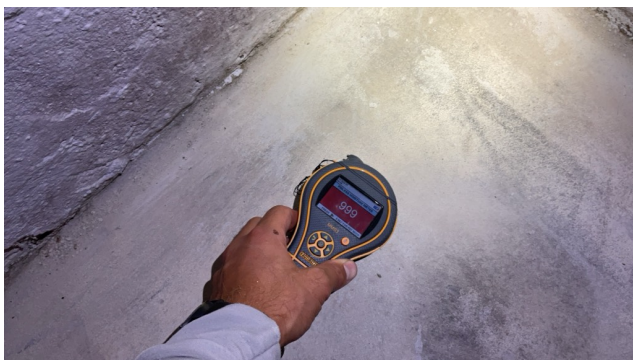
Fuktutslag på gulv på grunn

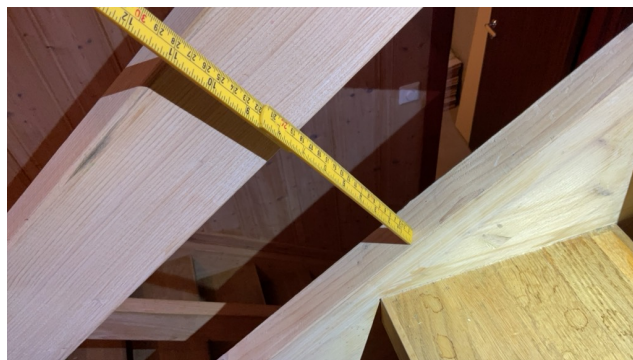
Åpning i rekkverk er over krav

- Rekkverket er såpass lavt at det på grunn av sikkerhetsmessige forhold anbefales økning av høyde.
- Trappen står foran en god del vedlikehold.
- Åpninger er såpass store at det ut ifra sikkerhetsmessige forhold anbefales å lage mindre åpninger.

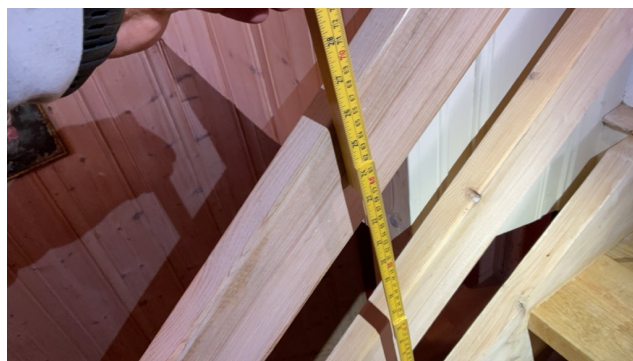
Rekkverkshøyde er under krav

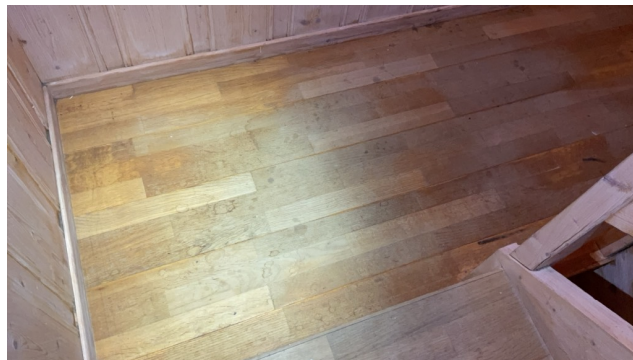
Slitasje i trapp

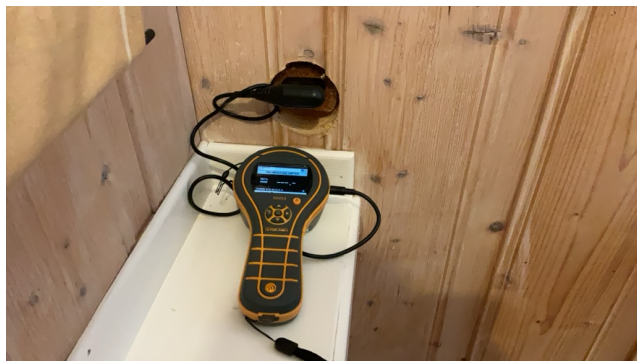
Hulltaking er foretatt fra trappenedgang, ved fuktmåletaking var det ikke fuktutslag

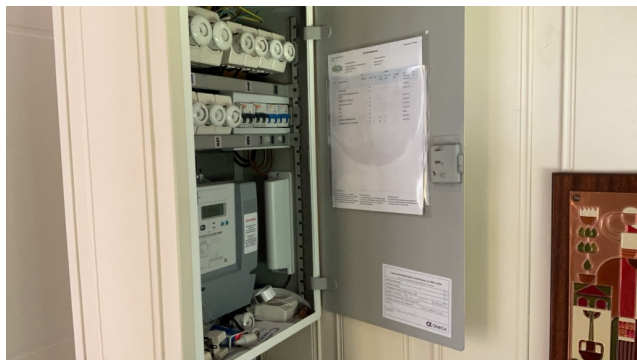
Sikringsskap

Tilstandsgrad satt utifra alder på anlegget og skrusikringer der oppgradering etterhvert bør påregnes.

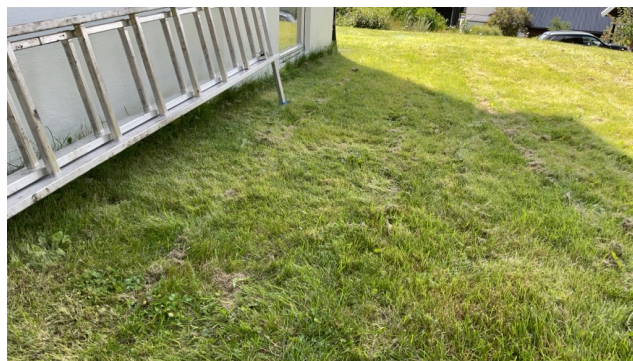
- Det mangler, eller på grunn av alder er det sannsynlig at det mangler, utvendig fuktsikring av grunnmuren ved kjeller/underetasje.
- Mer enn halvparten av forventet levetid på drenering er overskredet.

Flatt fall rundt bolig gjør at overflatevann kan trenge mot bygningskropp, endret terrengfall bør foretas i kombinasjon av drenering rundt bolig

- Overvåk tilstanden jevnlig. For å få tilstandsgrad 0 eller 1 må dreneringen skiftes ut, men tidspunktet for når dette er nødvendig er vanskelig å si noe om. Bruken av underetg/kjeller vil og være avgjørende.
- Fuktsikring av muren må etableres inkl. klemlist.

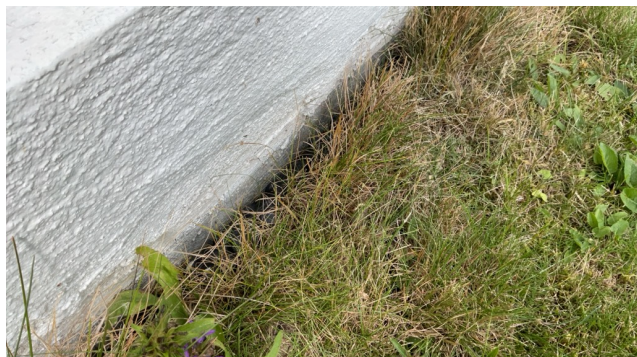
Synlig der det er etablert plast, ligger denne noe lavt

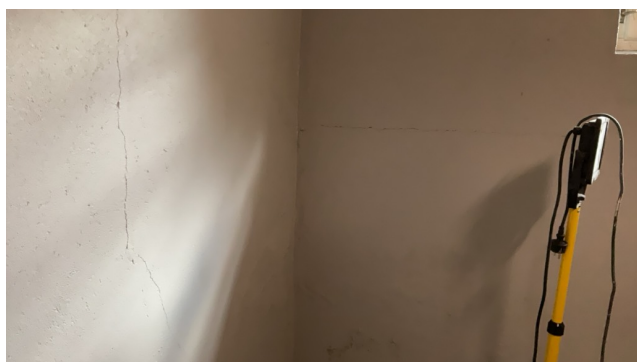
- Grunnmuren har sprekkdannelser.
- Det er avvik:

Det er registrert forvitring av mur der kombinasjon av fuktpåkjenning over tid og kvalitet på betong er avgjørende og som medvirkende årsak til avvik.

Sprekk i kjellermur

Forholdene bør holdes under oppsikt og utbedringer må vurderes om forholdene skulle endre seg.
