# Tilstandsrapport

Boligbygg med flere boenheter

Wergelands vei 23, 3613 KONGSBERG

Rapportdato: 14.10.2024

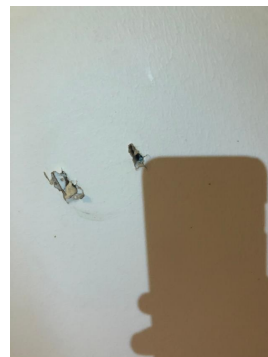
Det er påvist hull i veggen på soverommet mot tilstøtende leilighet.  
Veggen er en brann og lydvegg.

Bilde av vegg

For å lukke avvikene må hullene tettes med egnet tettemasse.

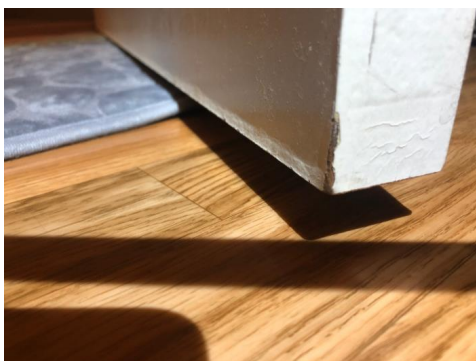
På døren til badet er det registret noe svelling på foringer og dørblad. Det er registret glippe mellom foring og dørkarm til badet.

Bilde av dørblad

Dørblad og foringer til badet bør utbedres/skiftes.

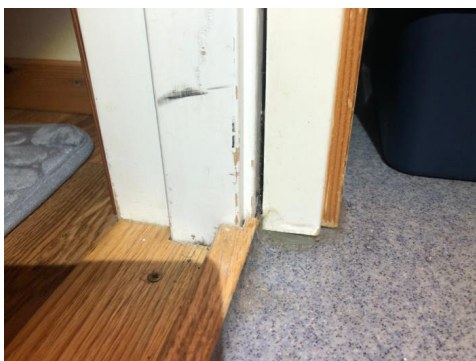
Bilde av foring

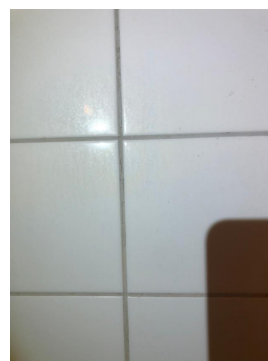
Det er påvist sprekker i flisfuger.

- Slike riss/sprekker kan indikere bakenforliggende fuktskader, og konstruksjonen bør observeres jevnlig for å vurdere utvikling.

Bilde av flisfuge

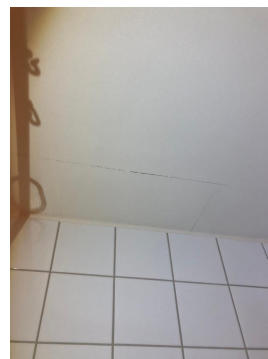
Det er påvist sprekk i taket.

Bilde av sprekk i taket

For å fjerne sprekken i taket, må taket sparkles og males.

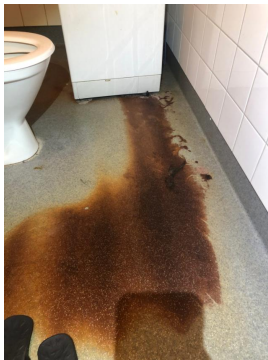
- Det er påvist at gulvoverflaten har sprekker.

Bilde av gulvbelegg

Belegget må skiftes for å lukke avviket.

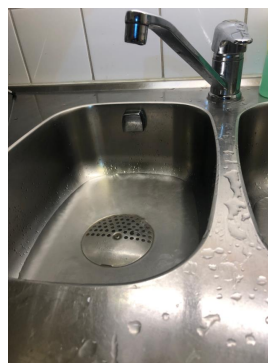
- Mer enn halvparten av forventet brukstid er passert på innvendige avløpsledninger.
- Det er avvik:

Bilde av oppvaskkum

Avløpsanlegget må sjekkes av fagperson.
