Enebolig  
Valleveien 339  
3967 Stathelle

**Boligens tekniske tilstand:**

Dato: 11/06/2025

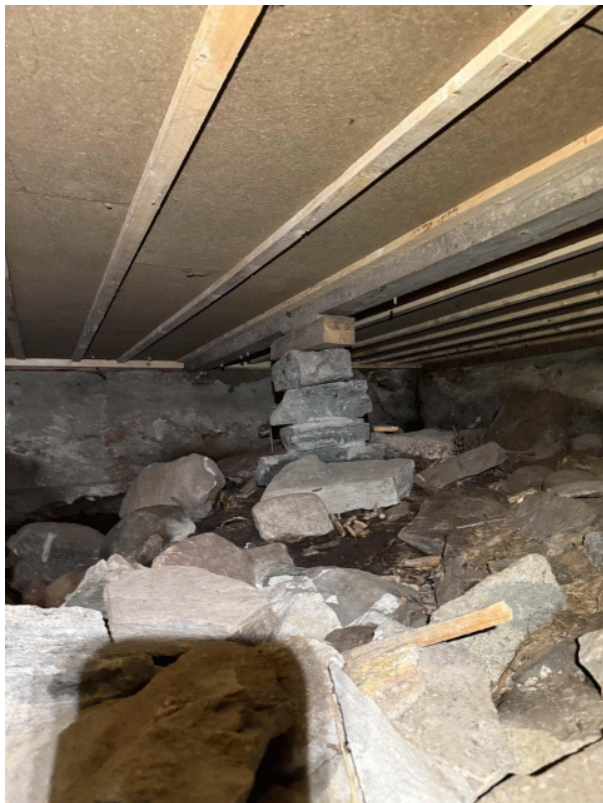
### TG 2 1.1 Byggegrunn, fundamenter, grunnmur, drenering og sikring mot vann og fuktighet

Det er påvist riss, sprekker eller skader på grunnmuren.

Grunnmuren består av en kombinasjon av støpt betong og større natursteiner satt i mørtel. Løsningen er typisk for eldre bygninger og kan ha varierende tetthet og isolerende egenskaper. Overgangene mellom materialene bør følges opp for eventuell sprekkdannelse eller fuktinntrengning over tid.

Det ble ikke registrert drenering rundt boligen, men bygningen har ikke kjellerrom. Manglende drenering vurderes derfor å ha begrenset konsekvens for byggets funksjon, men kan likevel medføre økt fuktpåvirkning på grunnmur over tid. Det anbefales å sikre tilstrekkelig bortledning av overflatevann for å redusere fuktrisiko.

TG2 vurderes grunnet noe sprekkdannelse i eldre grunnmur og noe underdimensjonert fundamentering av stubbeloft.

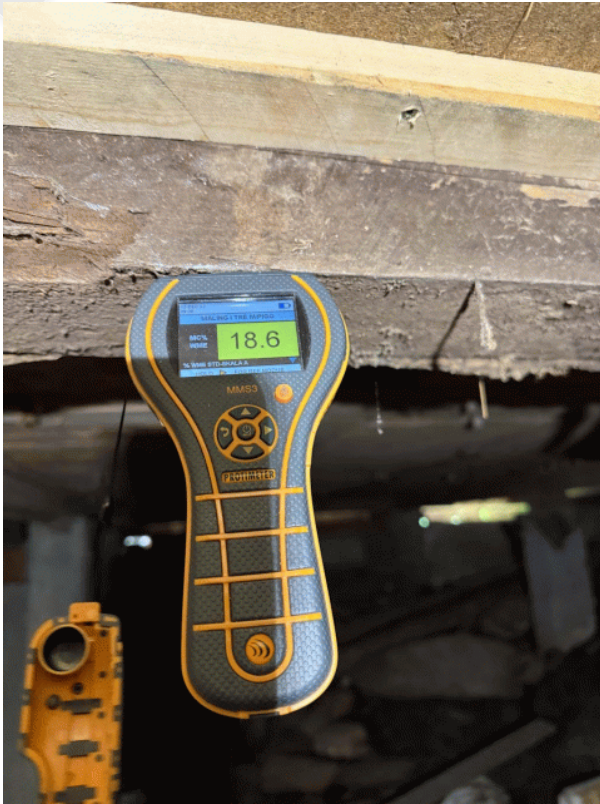
### TG 2 1.2 Krypekjeller

Det er påvist sopp, råteskader og/eller muggvekst på overflater.

Luftgjennomstrømning og luftfuktighet, herunder fuktsperre mot grunn, høyde i rommet og ventiler mot yttervegg er vurdert som ikke tilfredsstillende.

Det ble målt forhøyede fuktverdier i stubbeloftet (18,6 vekt% i trefuktighet), og det er noe underdimensjonert ventilering. Forhøyet fuktighet kan over tid føre til muggdannelse, råte og redusert bæreevne i konstruksjonen. Det anbefales å etablere fuktsikring mot grunnen, samt forbedre ventilasjonsforholdene for å redusere fuktbelastningen.

TG2 vurderes grunnet forhøyede fuktverdier i stubbeloft og ikke tilstrekkelig ventilering.

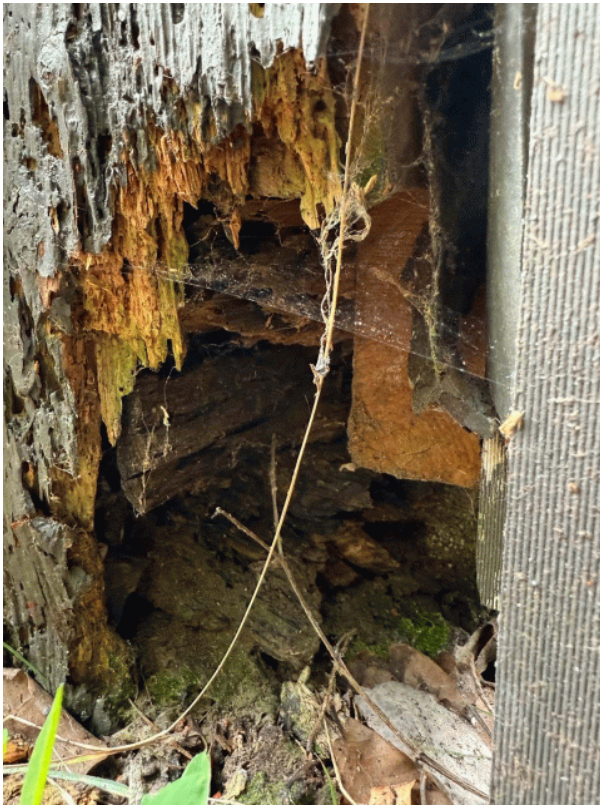
Det er påvist deformasjoner og/eller fuktskader i ytterveggenes konstruksjoner.

Det er påvist avvik på vannbord over og under vindu, eller i overgangen mellom grunnmur og fasade og i etasjeskillere.

Det er påvist skader, sprekker og råteskade på kledningen.

Yttervegger er trolig oppført som en kombinasjon av reisverk og bindingsverk. Det ble ikke registrert vesentlige skjevheter eller synlige skader på tilgjengelige deler av konstruksjonen. Det bemerkes imidlertid at det ble avdekket borebilleangrep på deler av den synlige trekonstruksjonen. Veggkonstruksjonen for øvrig ble ikke inspisert, da dette er en lukket konstruksjon og destruktive inngrep ikke ble utført ved befaringen. Videre undersøkelser anbefales for å kartlegge omfanget av skadene.

Utvendige flater av malt stående tømmermannskledning. Det ble registrert råteskader flere steder, solsprekker, manglende lufting i nedre kant av kledningen samt angrep fra skadegjørere, trolig borebiller. Det ble også avdekket borebilleangrep i underliggende trekonstruksjon bak kledningen. Tilstanden medfører økt risiko for videre nedbrytning av både kledning og bærende konstruksjon. Kledningen må påregnes utskiftning, etablering av korrekt lufting og videre kartlegging av omfanget av skadedyrangrepet, med påfølgende behandling og eventuelle konstruktive utbedringer.

| TAKSTMANNENS VURDERING VED TG3: | |
|---|---|
| | TG3 vurderes da kledningen har omfattende skader, herunder råte, solsprekker og manglende lufting, og anses som ødelagt med behov for utskiftning. I tillegg er det påvist borebilleangrep både i kledningen og i underliggende trekonstruksjoner. |

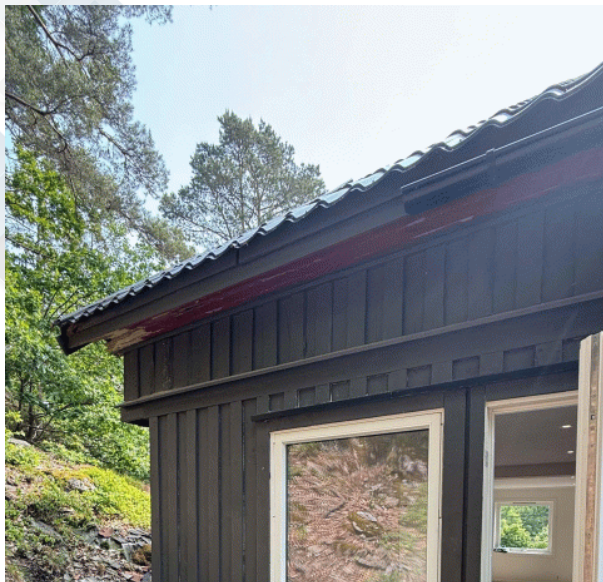
Taket er tekking med takplater, aluminiumsplater, samt takpapp. Takplatene fremstår i normalt god stand, fra bakkeplan. Det ble ikke avdekket skader eller svekkelser ved taksteinen som kan ha negativ innvirkning på bygningen. Det bemerkes at takpappen trolig har passert forventet levetid og bør påregnes utskiftning/overvåkes jevnlig. Aluminiumsplatene bør også påregnes utskiftning/fjernes.

Takrenner og nedløp er ikke komplette. Det ble registrert manglende takrenner og nedløp på enkelte deler av bygget, samt feil fall på enkelte takrenner. Manglene kan føre til utilstrekkelig bortledning av takvann, med risiko for fuktskader på fasade og grunnmur. Det må etableres komplette og korrekt monterte takrenner og nedløp for å sikre effektiv håndtering av overflatevann.

Det ble registrert råteskader på flere gesimsbord. Skadene vurderes å være av et slikt omfang at utskiftning må påregnes for å unngå videre nedbrytning og sikre tilstrekkelig beskyttelse av underliggende konstruksjon.

TG3 vurderes grunnet en del råteskader på gesimsbord og manglende takrenner og nedløp.

| TAKSTMANNENS VURDERING VED TG3: | |
|---|---|
| | TG3 vurderes grunnet en del råteskader på gesimsbord og manglende takrenner og nedløp. |

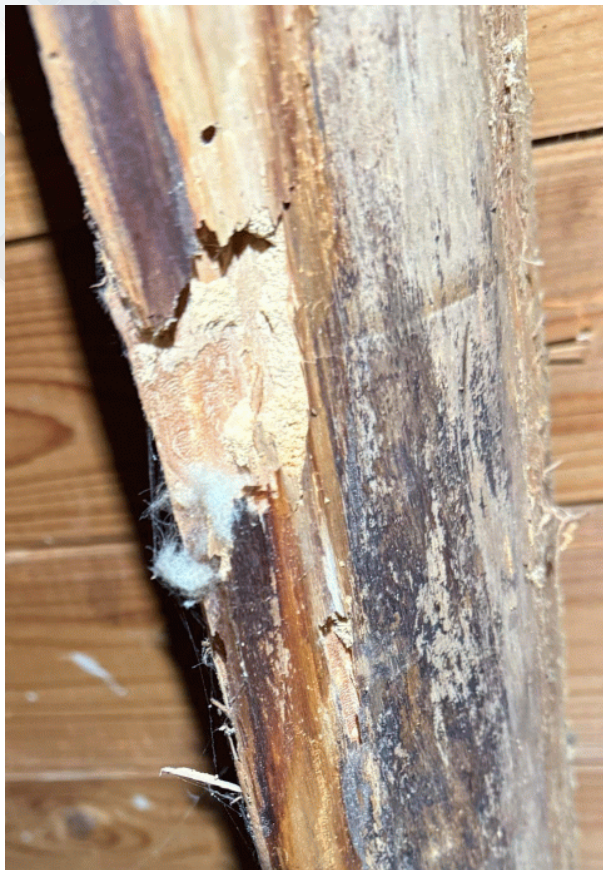
### TG 2 5.1 Loft (konstruksjonsoppbygging)

Det er påvist biologiske skadegjørere fra kaldt-, kne-, hanebjelke-, eller kryploft.

Loftet ble inspisert fra gangbart gulv. Den synlige delen fremstår tørr, men det ble avdekket mangelfull ventilering, noe som kan gi økt risiko for fukt- og kondensproblematikk over tid. Det ble også observert tegn til biologiske skadegjørere i eldre trekonstruksjoner. I tillegg vurderes eksisterende vindsperre som mangelfull og bør oppgraderes for å bedre konstruksjonens fuktsikring. Det ble også avdekket tegn til åpninger i fungerende tettesjikt rundt pipeløpet.

TG2 vurderes grunnet tegn til åpninger rundt pipeløp, ikke tilstrekkelig ventilering og tegn til borebiller/skadegjørere.

| TAKSTMANNENS VURDERING VED TG2: | |
|---|---|
| | TG2 vurderes grunnet tegn til åpninger rundt pipeløp, ikke tilstrekkelig ventilering og tegn til borebiller/skadegjørere. |

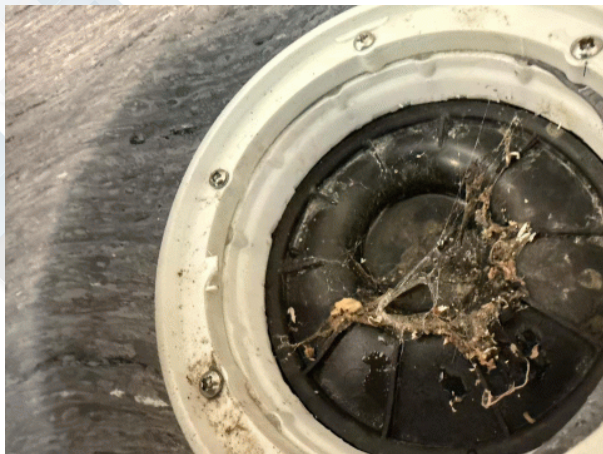
Fall på gulv ble kontrollert med laser og det registreres 20mm fall over en lengde på 1,6m ut fra dørterskel mot sluk. Det bemerkes at dette er tilstrekkelig fall over denne lengden etter gjeldende byggeforskrift ved oppføringstidspunkt. Overflatene for øvrig fremstår i normalt god stand, uten tegn til skader.

Vinylbelegg fungerer som membran og er fra 2025, i følge hjemmelshaver.  
Sluk og klemring av plast, synlig belegg under deler av klemring. Det skal være synlig tettesjikt under hele klemringen, noe som er en indikasjon på at tettesjiktet er korrekt ført opp og klemt fast rundt sluket. Manglende synlighet av tettesjiktet kan indikere mangelfull tetting mot sluket og økt risiko for vanninntrengning over tid, som igjen kan medføre fukt- og vannskader. Hjemmelshaver opplyser å ha vært i kontakt med ansvarlig entreprenør, som hevder at løsningen er godkjent. Det bemerkes at entreprenør har et ansvar i henhold til bustadoppføringslova i inntil fem år fra tettesjiktet ble lagt.

Det ble ikke avdekket skader eller synlige svekkelser ved vinylbelegget, men en bør være oppmerksom på at vinylbelegg er en bygningsdel som har en forventet tid for utskifting.

TG2 vurderes grunnet ikke tilstrekkelig synlig belegg under klemring.

**Merknader:** Forventet levetid for vinylbelegg er 25 år.
