# Tilstandsrapport

1/2-part av tomannsbolig

Ibsens gate 6 A, 8657 MOSJØEN

Befaringsdato: 28.04.2025

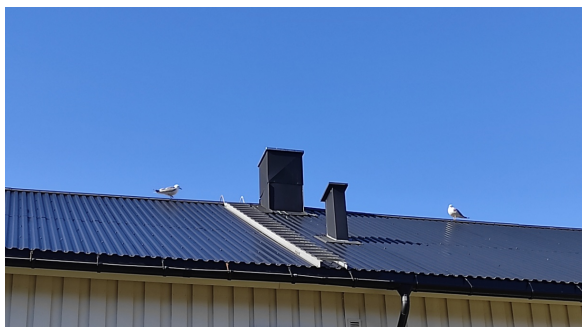
## TG 2 Veggkonstruksjon

- Det er påvist spredte råteskader i bordkledningen.
- Det er ingen musesperre i nedre kant av konstruksjon.

Stedvis rustene spiker.

- Musesperre må etableres.
- Råteskadet trekledning må skiftes ut.

Vindskibordene bør skiftes ut.

Vedlikehold bør påregnes.

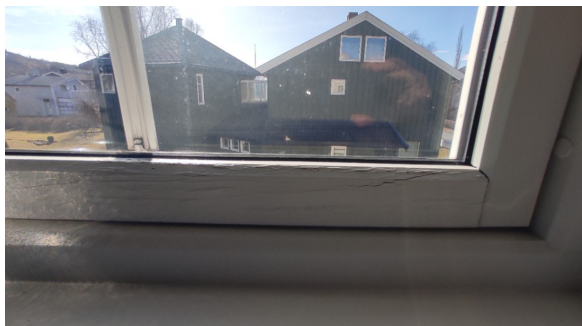
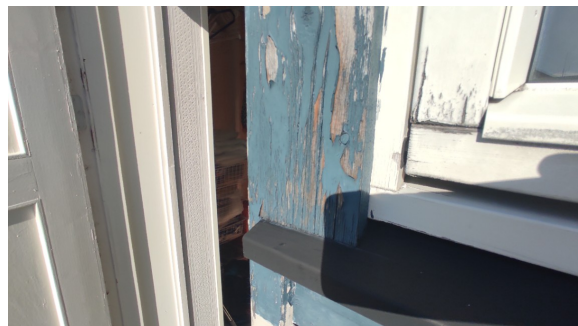
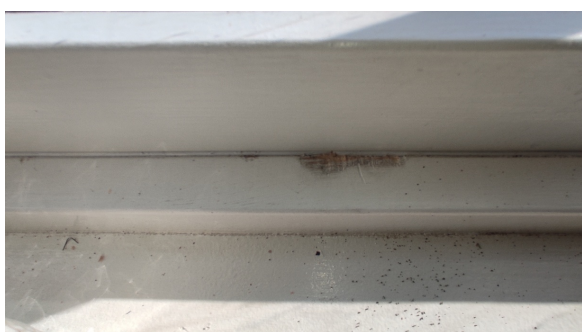
## TG 2 Dører

- Karmene i dører er værslitte utvendig og det er sprekker i treverket.

- Det må påregnes noe vedlikehold og at enkelte dører må skiftes ut.

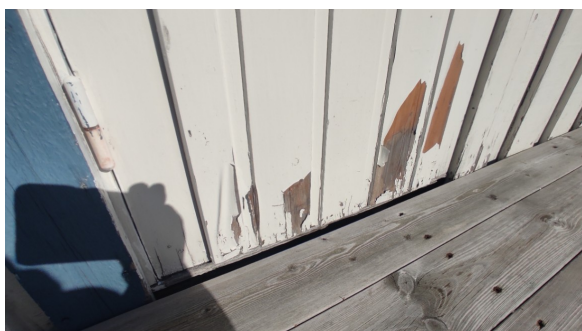
## TG 3 Balkonger, terrasser og rom under balkonger

Terrasse på ca. 15 m<sup>2</sup> med malt stående rekkverk. Rekkverket har en høyde på ca. 87 cm. Konstruksjon av tre innfestet i bygningskroppen og fundamentert på støpte peler. Adkomst via dør fra soverommet.

Rekkverket og håndløper er værslitt og stedvis råteskadet.

Kostnadsestimatet settes for reoperasjon av rekkverket.

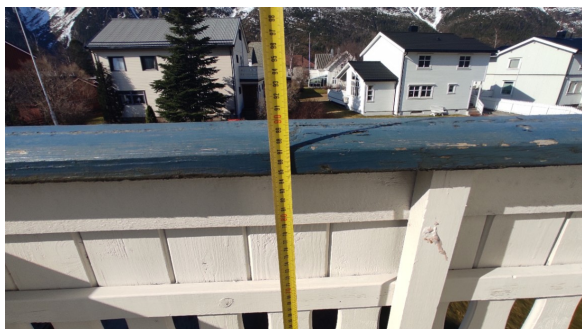
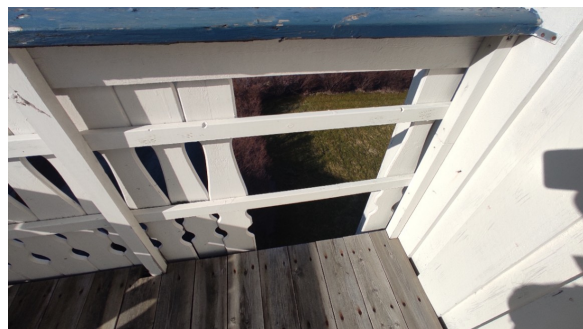
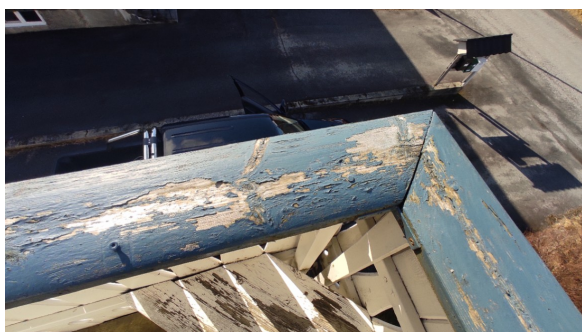
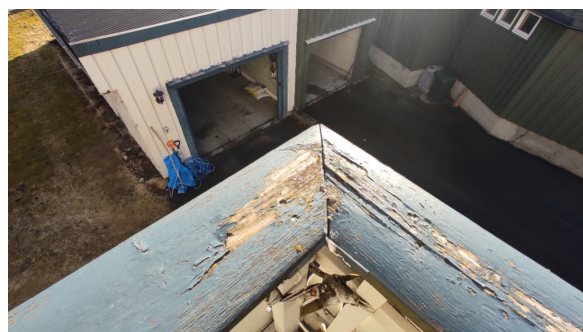
## TG 2 Utvendige trapper

Trapp av tre med trinn av metall til repos på ca. 2,2m<sup>2</sup>. Malt stående rekkverk og gelender. Rekkverket har en høyde på ca. 75 cm.

Rekkverk i trapper og ramper skal ha høyde minimum 0,9 m over gulv eller trinn. Høydekravet gjelder også rekkverk på mellomrepos og returrekkverk på repos.

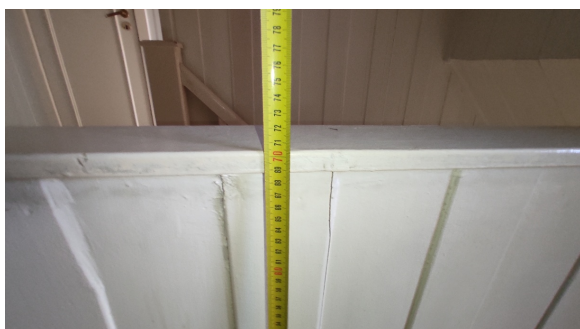
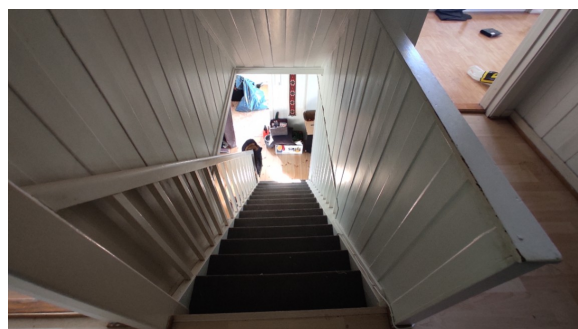
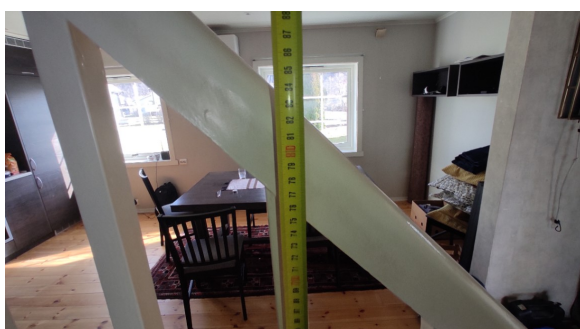
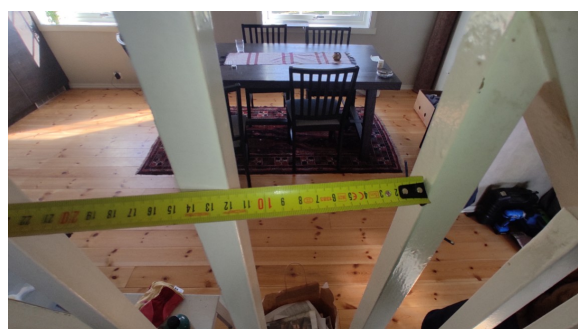
## Innvendige trapper - 2. etasje-loft

Bygningsdelen virker å fungere med dette avviket. For å lukke avviket må det monteres håndløper på veggen opp trappen.

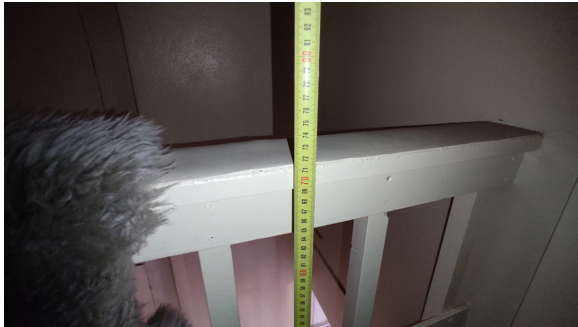
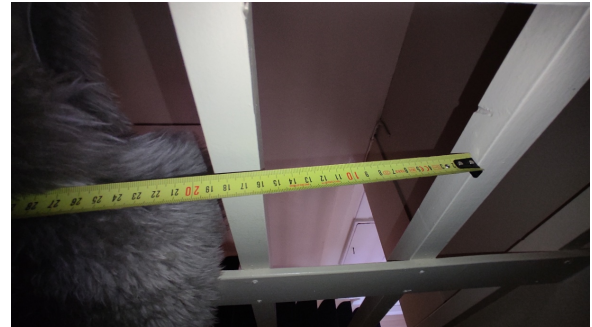
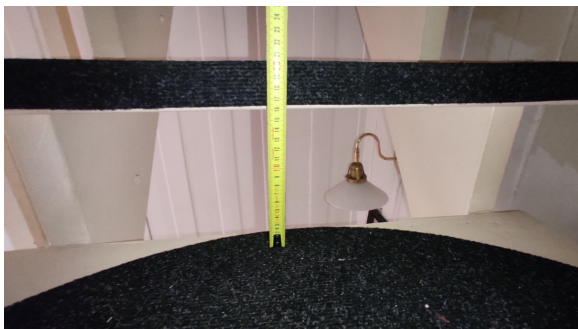
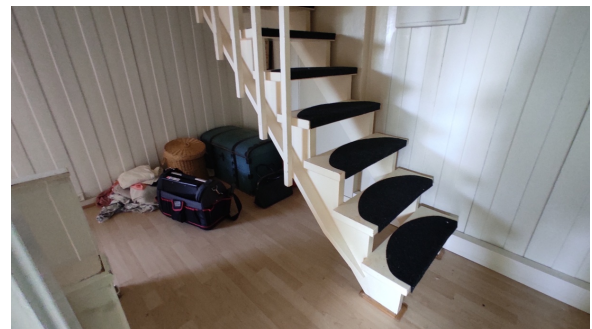
## TG 3 Innvendige trapper - kjeller-1.etasje

Malt tretrapp som strekker seg fra kjelleretasjen til 1. etasjen.

- Rekkverk må monteres for å lukke avviket.

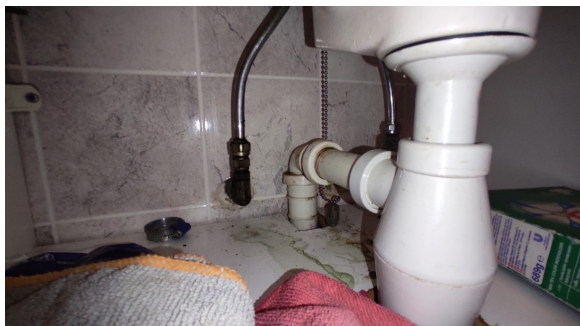
Kontroll av røropplegg.

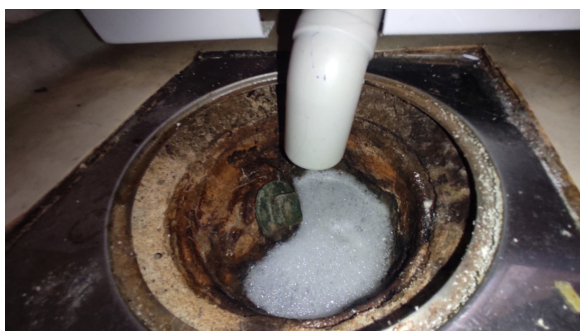
Kontroll av sluk.

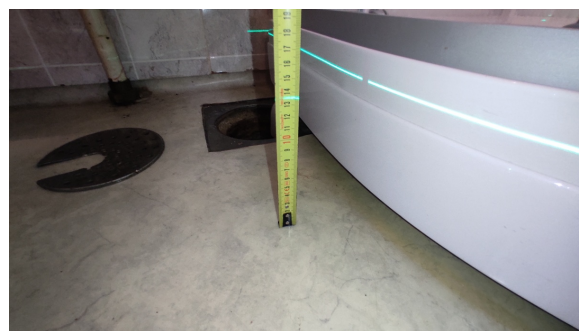
Kontroll av fallforhold.

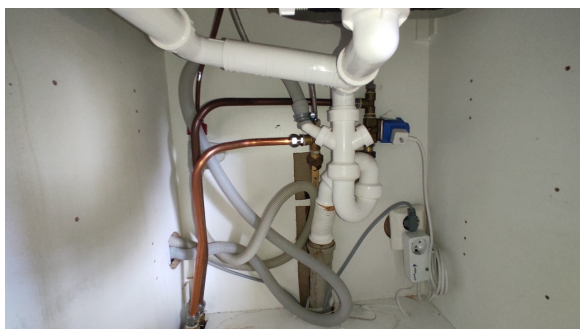
Kontroll av røropplegg.

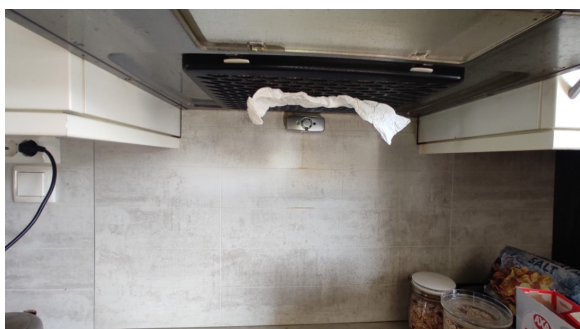
Test av avtrekket.
