Ibsens gate 6A, 8657 MOSJØEN

**Byflata - Lys og innbydende  
halvpart av tomannsbolig i rolig  
gate**

| Tilstandsrapport ..... | 42 |

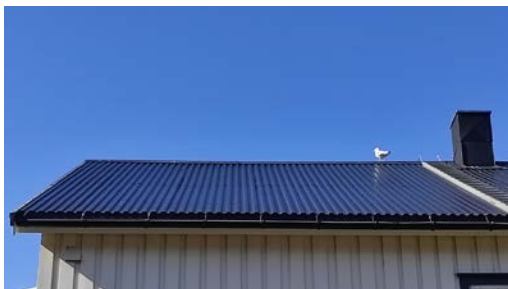
### TG 2 Nedløp og beslag

Renner og nedløp av lakkert metall.  
En luftehatt på taket.  
Takstige med bøyle til pipen.  
Pipen er tekket med heldekkende beslag.

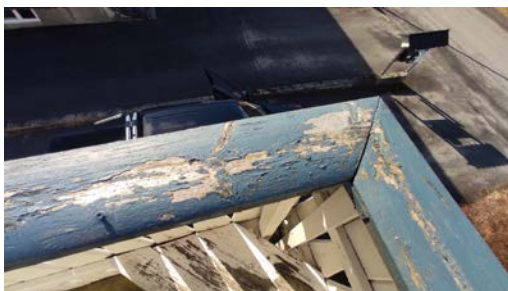
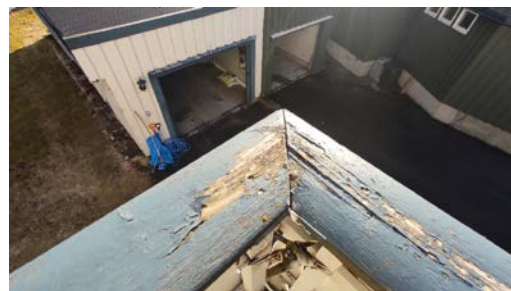
## TG 2 Utvendige trapper

Trapp av tre med trinn av metall til repos på ca. 2,2m<sup>2</sup>. Malt stående rekkverk og gelender. Rekkverket har en høyde på ca. 75 cm.

Rekkverk i trapper og ramper skal ha høyde minimum 0,9 m over gulv eller trinn. Høydekravet gjelder også rekkverk på mellomrepos og returrekkverk på repos.

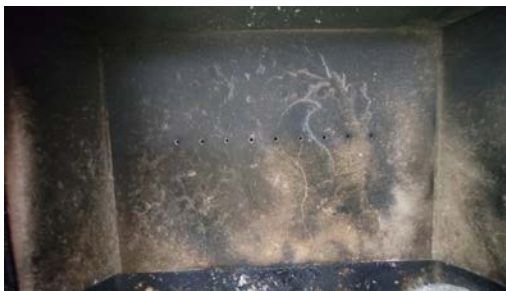
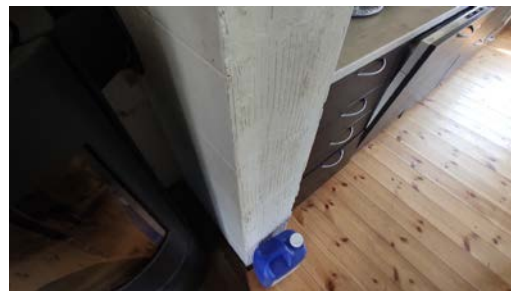
## TG 3 Rom Under Terreng

*Punktet må sees i sammenheng med 'Drenering'*

Kostnadsestimatet settes for ytterligere kontroll og fjerning av fuktige materialer.

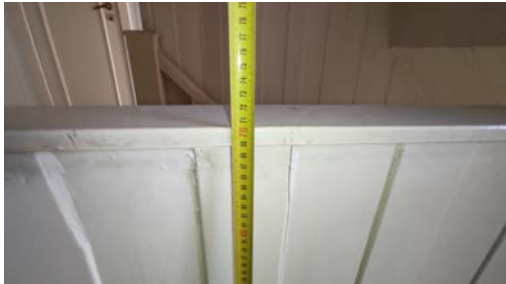
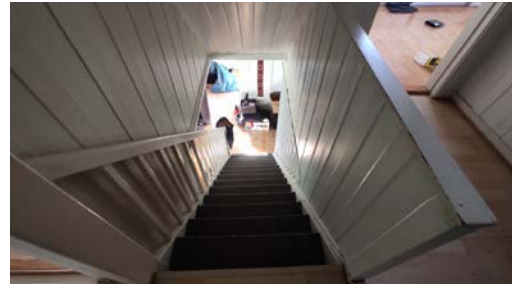
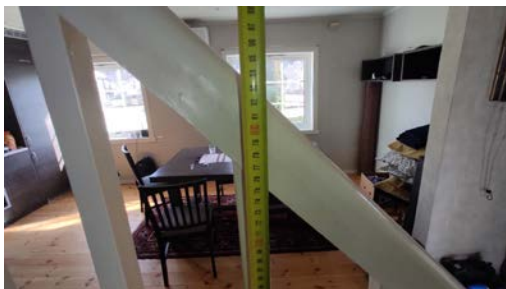
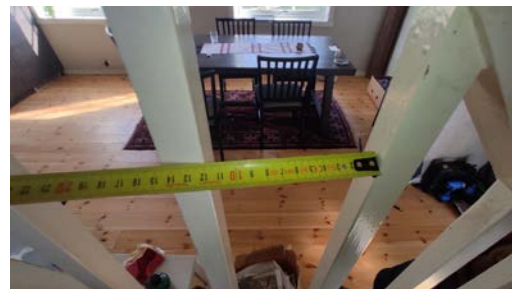
## Innvendige trapper - 2. etasje-loft

Malt tretrapp som strekker seg fra 2. etasjen til loftsetasjen.  
Inntrinn er teknet med trinntepper.

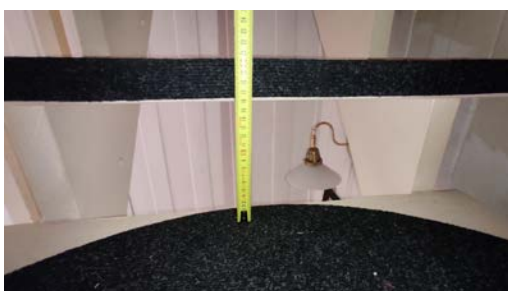
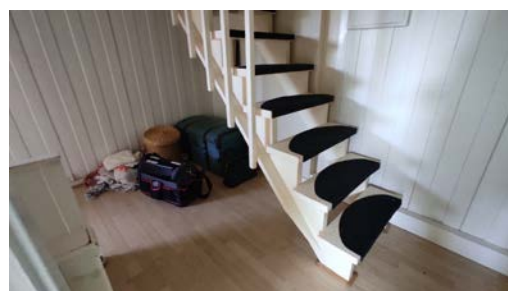
## TG 3 Innvendige trapper - kjeller-1.etasje

Malt tretrapp som strekker seg fra kjelleretasjen til 1. etasjen.

- Rekkverk må monteres for å lukke avviket.
