# Tilstandsrapport

Boligbygg med flere boenheter

Øvre Holen 29A , 5163 LAKSEVÅG

# gnr. 150, bnr. 274, snr. 3

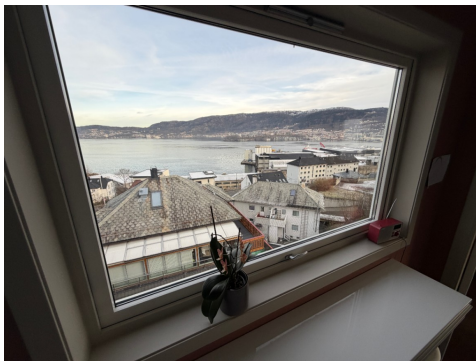
### TG 1 Vinduer

2 etasje har malte trevinduer med 2-lags glass, vinduer er datert 2004, 2006 og 2012.

Loftet har malte trevinduer med 2-lags glass, vinduer er datert 2004 og 2024

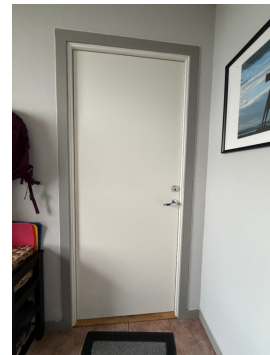
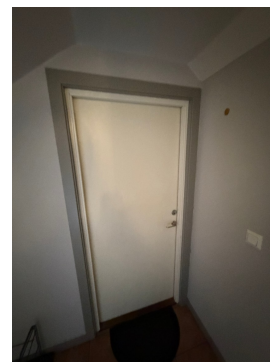
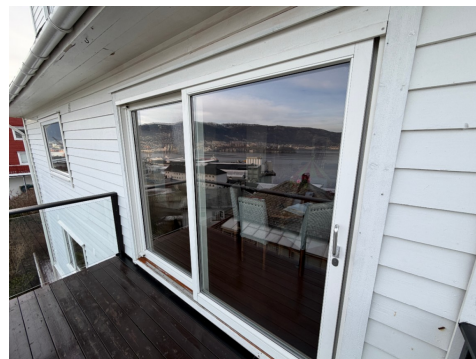
### TG 1 Dører

Bygningen har skyvebalkongdør i malt tre og brann- og lydklassifisert entrédør.

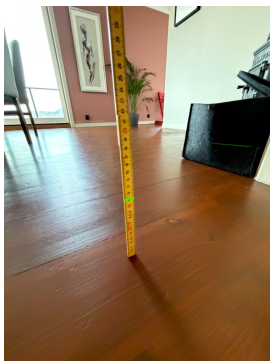
2 etasje

## ! TG 1 Etasjeskille/gulv mot grunn

Etasjeskiller er av trebjelkelag. Kontrollert med laser

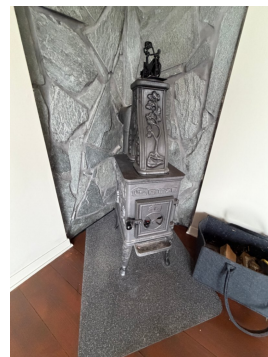
## ! TG 1 Pipe og ildsted

Boligen har mursteinspipe og vedovn.

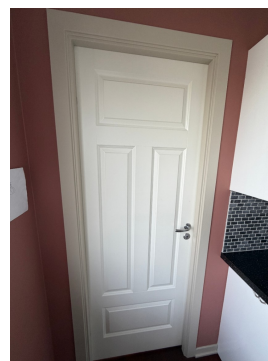
## ! TG 1 Innvendige dører

Innvendig har boligen malte fyllingsdører.

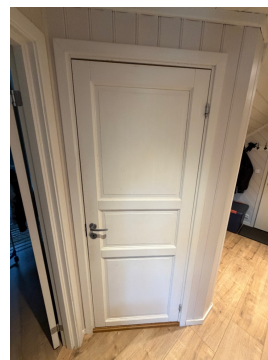
## ! TG 1 Innvendige dører loft

Innvendig har boligen furu fyllingsdører.

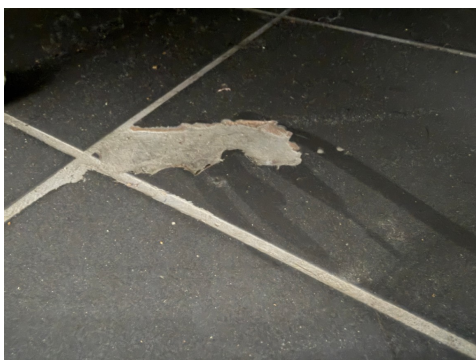
### TG 2 Overflater Gulv

Gulvet er flislagt. Rommet har elektriske varmekabler. Fall mot sluk er målt med laser. Høydeforskjell fra toppen av sluket til toppen av membranen ved dørterskelen er 1cm.

- Det er påvist avvik i fallforhold til sluk i forhold til krav i forskrift på byggetidspunktet.
- Det er påvist sprekker i fliser.

Skadet flis er under dusjkabinett.

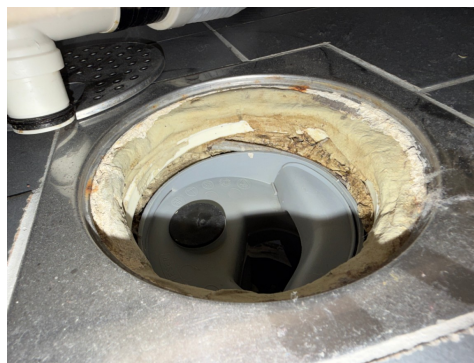
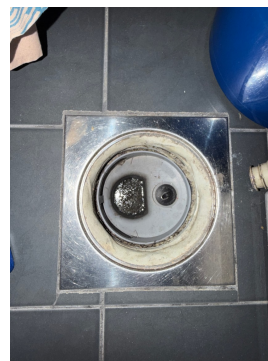
Sluk under dusjkabinett

### TG 2 Sluk, membran og tettesjikt

Det er plastsluk og smøremembran med ukjent utførelse.

- Mer enn halvparten av forventet brukstid er passert på membranløsningen.

Smøremembran har en naturlig aldriingsprosess i form av kjemisk uttørking. Normal forventet levetid på smøremembran er 10-20 år.

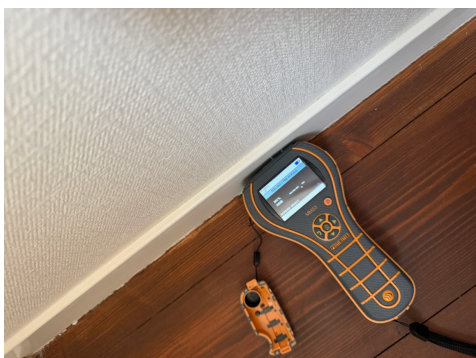
### TG 0 Tilliggende konstruksjoner våtrom

Hulltaking er ikke foretatt da det ikke er fysisk mulig pga tilliggende konstruksjoner. Vegg av stående plank mellom bad og soverom, det er uvisst hvordan oppbygging på bad er. Det er stor fare for punktering av membran ved hulltaking med en slik vegg konstruksjon. Det er søkt i vegg fra soverom uten utslagsgivende verdier. Det er brukt dusjkabinett siden badet ble renovert.

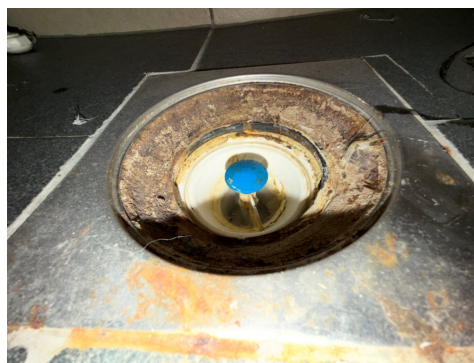
### TG 2 Sluk, membran og tettesjikt

Det er plastsluk og smøremembran med ukjent utførelse.

- Mer enn halvparten av forventet brukstid er passert på membranløsningen.

Smøremembran har en naturlig aldringsprosess i form av kjemisk uttørking. Normal forventet levetid på smøremembran er 10-20 år.

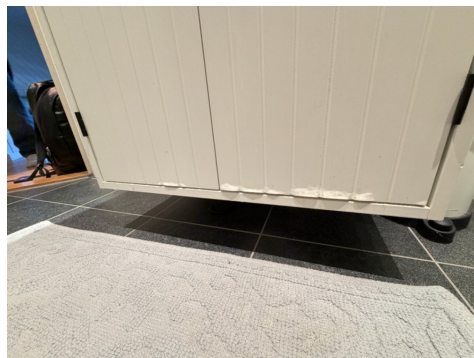
### TG 2 Sanitærutstyr og innredning

Rommet har innredning med nedfelt servant, toalett, dusjkabinett og opplegg for vaskemaskin.

- Det er påvist skader på innredning.

Svelling i dører på servantskap

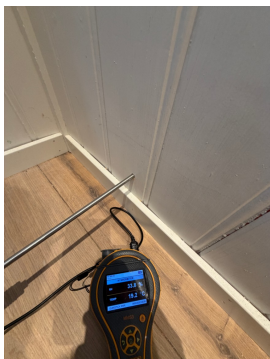
### ! TG 0 Tilliggende konstruksjoner våtrom

Hulltaking er foretatt uten å påvise unormale forhold. Hulltaking er foretatt fra disponibelt rom . RH i vegg ble målt til 34%, ingen utslag ved måling i overflater i veggkonstruksjonen.

Relativ luftfuktighet ble målt med lang probe. Den viste relativ luftfuktighet på 33,8 % ved en temperatur på 19,2 grader.  
Relativ luftfuktighet under 60 % anses å være tørt.  
Relativ luftfuktighet mellom 60-74 % er akseptabelt.  
Relativ luftfuktighet mellom 75-85 % anses å være fuktig.  
Relativ luftfuktighet mellom 86,5-100 % anses å være meget fuktig

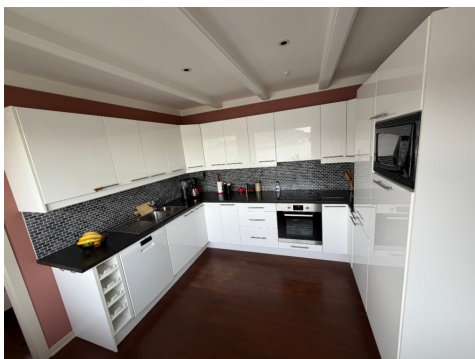
### ! TG 1 Overflater og innredning

Kjøkkenet har innredning med glatte fronter. Benkeplaten er av laminat. Det er kjølfrysenskap, oppvaskmaskin, platetopp, micro og stekeovn.

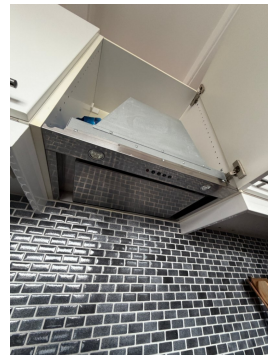
### ! TG 1 Avtrekk

Det er kjøkkenventilator med avtrekk ut.

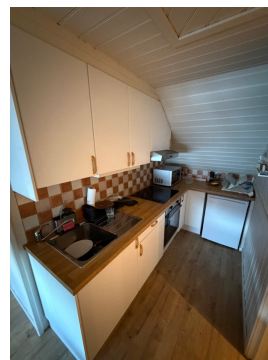
### ! TG 1 Overflater og innredning

Kjøkkenet har innredning med glatte fronter. Benkeplaten er av heltre. Det er kjøleskap, platetopp og stekeovn.

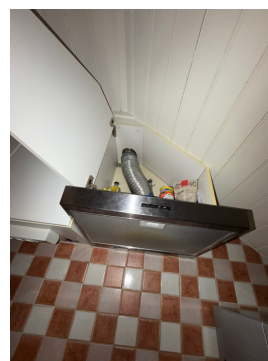
### ! TG 1 Avtrekk

Det er kjøkkenventilator med avtrekk ut.

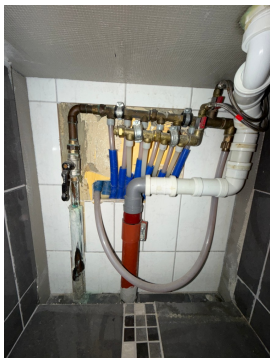
Rør skap på loft

### ! TG 1 Vannledninger

Innvendige vannledninger er av plast (rør i rør). Det er besikket i rørskap.

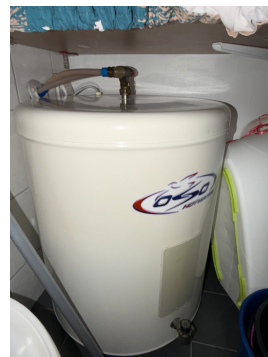
2 etasje

## TG 2 Varmtvannstank

Varmtvannstanker er på ca. 120 liter pr etasje.

- Det er påvist at varmtvannstank er over 20 år

- Det er ikke behov for utbedringstiltak siden tanken fungerer i dag, men ut ifra alder kan skader plutselig oppstå på eldre tanker.

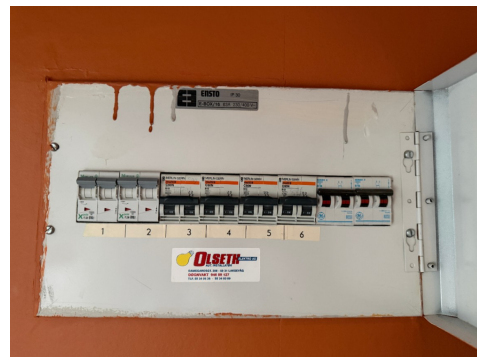
2 Etasje

Det er foretatt en enkel vurdering av anlegget basert på selgers informasjon og besiktelse av synlige deler i boligen. Undersøkelsen er basert på spørsmål og punkter fra forskriften Tryggere Bolighandel.
