Tilstandsrapport

Enebolig

Sagerudsvingen 4, 2436 VÅLER I SOLØR

Befaringsdato: 23.07.2024

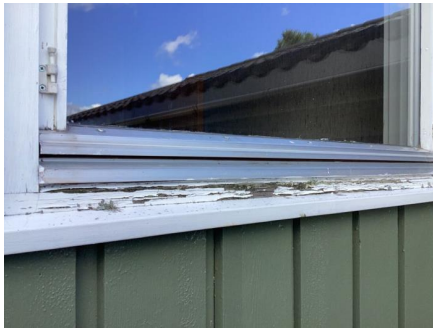
Det er behov for vedlikehold av overflater.

Eksempel på utvendig slitasje.

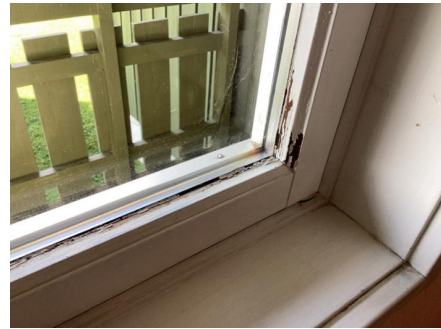
Eksempel på innvendig slitasje.

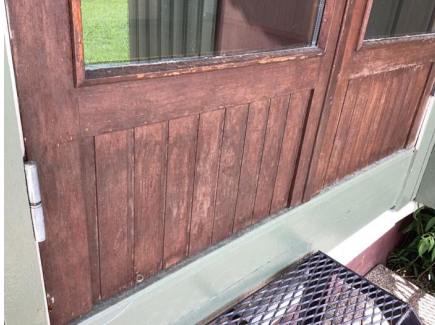
Verandadør: Ut fra alder og tilstand anses dør moden for utskifting.

Slitasje på to-fløyet dør.

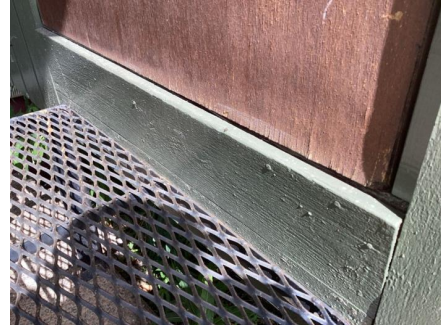
Begynnende skader på boddør.

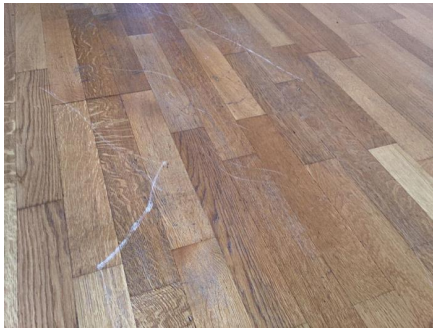
Eksempel på ripe i gulv.

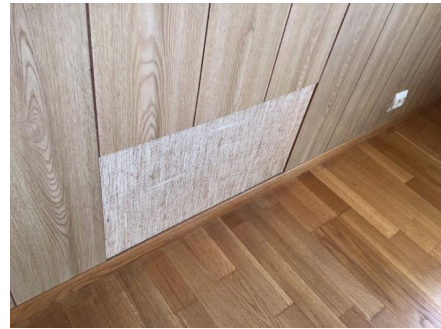
Utsparing i veggkledning i stue.

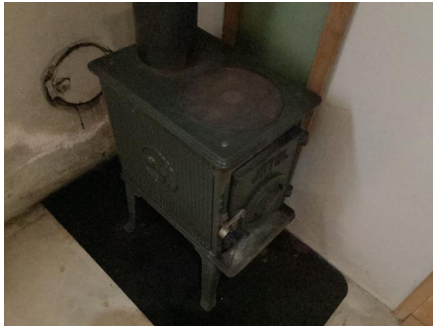
Noe rust på overflater på vedovn i kjeller.

Vedovn i kjeller.

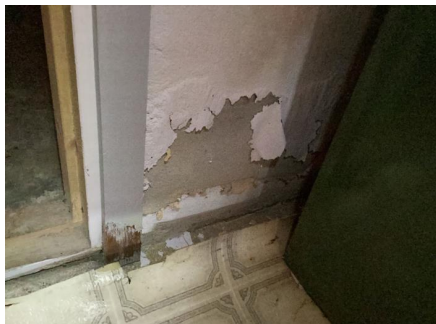
Det er stedvis tegn til fuktpåkjenninger på åpne murvegger, både fra kapillært opptrekk og som fuktpress fra grunnen.

Avskaling av maling etter kapillært fuktopptrekk i mur.

Tiltak kan styres av egne ønsker, men dersom det tenkes å benytte deler av kjeller som innredet rom så må det gjøres ytterligere kartlegging av tilstanden til de utforede veggkonstruksjonene. Det kan da fremkomme at det er behov for riving.

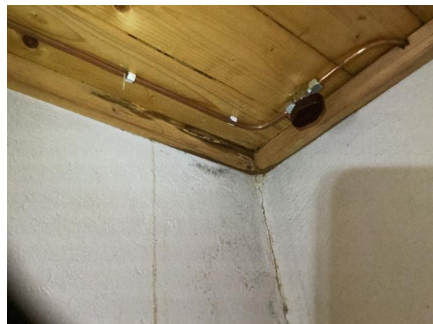
På veggoverflater ved vedovn er det tegn etter lekkasje. Det er opplyst at dette stammer fra tidligere forhold og at årsaken til lekkasjen er utbedret.

Fuktmerker ved pipe som stammer fra tidligere forhold.

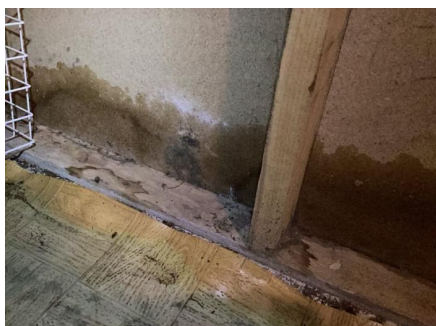
Det er fuktpåkjenning og muggsopp på delevegger av tre, det kan finnes råte.

Fuktpåkjenninger på delevegg av tre.

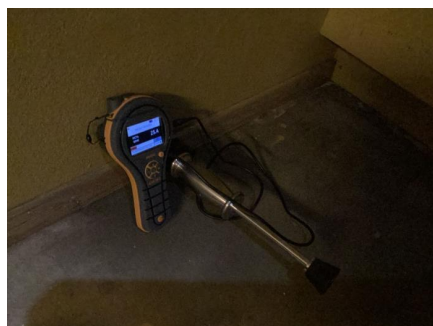
Utforede vegger mot terreng har stedvis synlige fuktpåkjenninger og fuktinnhold på over 20 vektprosent. Det finnes dermed risiko for at det finnes skjulte sopp- og råteskader.

Fukttinnhold i trekonstruksjoner på over 20 vektprosent.

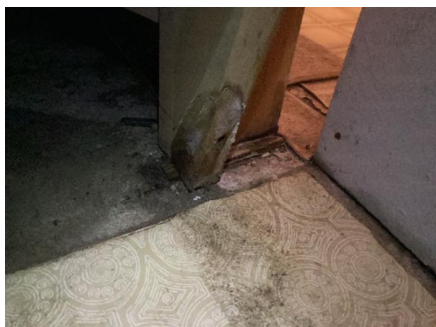
Fuktmerker nederst på trapp.

Det bør etableres et kapillærbrytende sjikt i overgang mellom trapp og gulv for å hindre ytterligere fuktpåkjenninger og risiko for utvikling av råte.

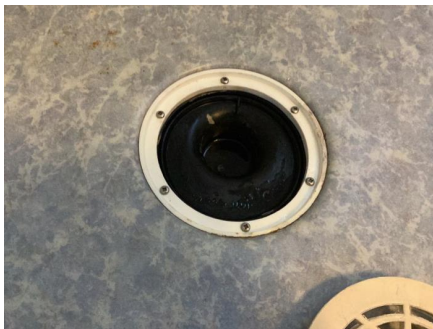
Sluk av plast med klemring i tilslutning til gulvbelegg.

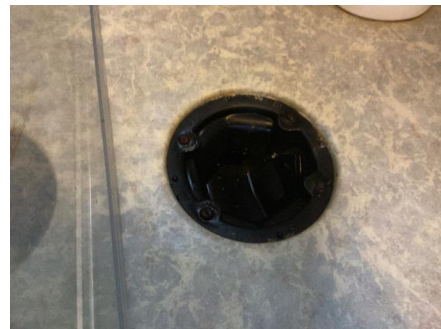
Sluk av plast med klemring i tilslutning til gulvbelegg.

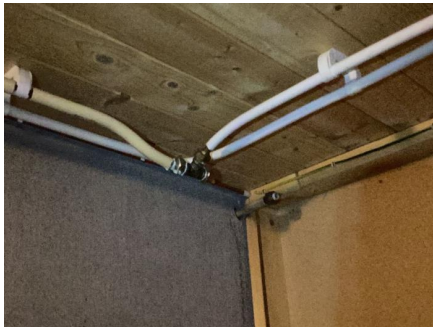
Det er stedvis korrosjon på skjøter.

Det drypper fra rørskjøt på bodrom.

Kostnadsestimat gjelder for reparasjon.
