Sagerudsvingen 4, 2436 VÅLER I SOLØR

Tilstandsrapport

Befaringsdato: 23.07.2024

Rapportdato: 30.07.2024

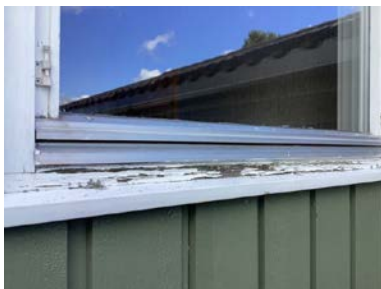
Det er behov for vedlikehold av overflater.

Eksempel på utvendig slitasje.

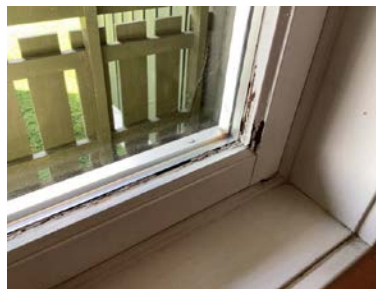
Eksempel på innvendig slitasje.

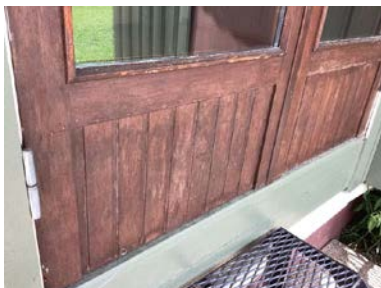
Verandadør: Ut fra alder og tilstand anses dør moden for utskifting.

Slitasje på to-fløyet dør.

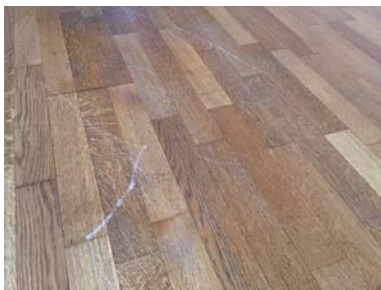
Eksempel på ripe i gulv.

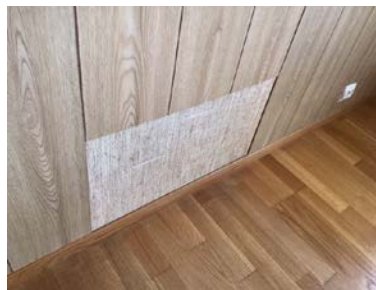
Utsparing i veggkledning i stue.

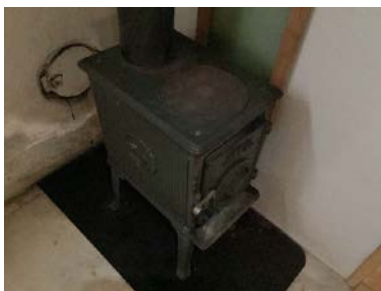
Noe rust på overflater på vedovn i kjeller.

Vedovn i kjeller.

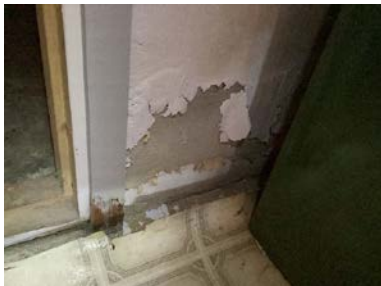
Det er stedvis tegn til fuktpåkjenninger på åpne murvegger, både fra kapillært opptrekk og som fuktpress fra grunnen.

Avskaling av maling etter kapillært fuktopptrekk i mur.

Tiltak kan styres av egne ønsker, men dersom det tenkes å benytte deler av kjeller som innredet rom så må det gjøres ytterligere kartlegging av tilstanden til de utforede veggkonstruksjonene. Det kan da fremkomme at det er behov for riving.

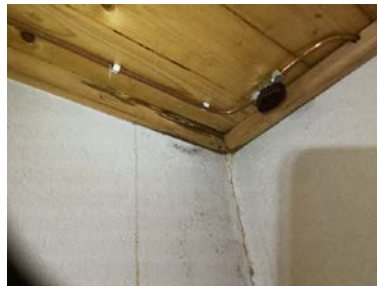
På veggoverflater ved vedovn er det tegn etter lekkasje. Det er opplyst at dette stammer fra tidligere forhold og at årsaken til lekkasjen er utbedret.

Fuktmerker ved pipe som stammer fra tidligere forhold.

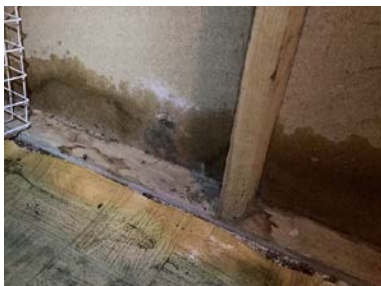
Det er fuktpåkjenning og muggsopp på delevegger av tre, det kan finnes råte.

Fuktpåkjenninger på delevegg av tre.

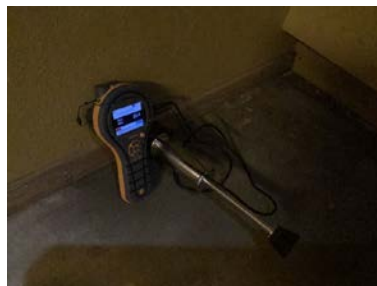
Utforede vegger mot terreng har stedvis synlige fuktpåkjenninger og fuktinnhold på over 20 vektprosent. Det finnes dermed risiko for at det finnes skjulte sopp- og råteskader.

Fukttinnhold i trekonstruksjoner på over 20 vektprosent.

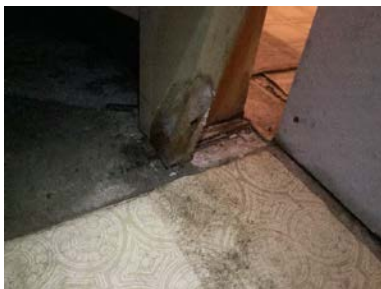
Fuktmerker nederst på trapp.

Det bør etableres et kapillærbrytende sjikt i overgang mellom trapp og gulv for å hindre ytterligere fuktpåkjenninger og risiko for utvikling av råte.

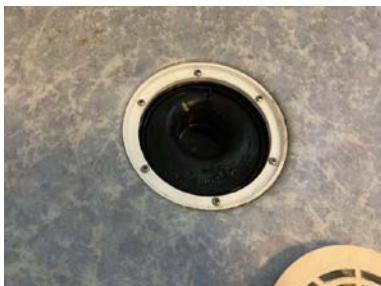
Sluk av plast med klemring i tilslutning til gulvbelegg.

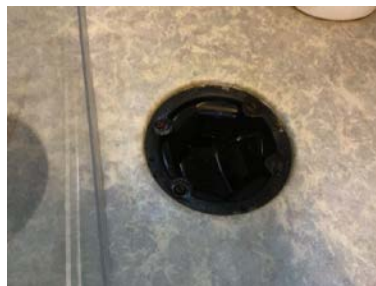
Sluk av plast med klemring i tilslutning til gulvbelegg.

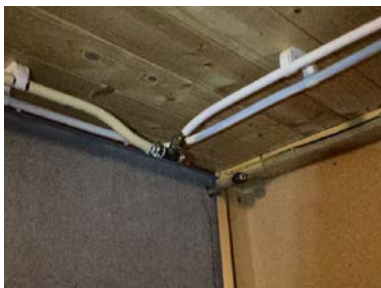
Det er stedvis korrosjon på skjøter.
Svetting fra skjøt over varmtvannsbereider.
Det drypper fra rørskjøt på bodrom.
Rørdeler er mangelfullt befart i vedskjul.

Det drypper fra rørskjøt på bodrom.

Kostnadsestimat gjelder for reparasjon.
