# Tilstandsrapport

Tomannsbolig

Bakkesvingen 6, 1940 BJØRKELANGEN

Befaringsdato: 09.09.2025

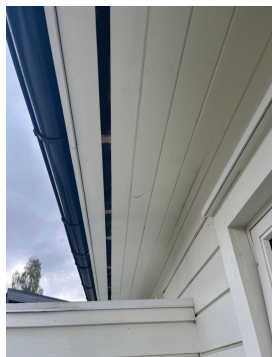
Det er observert lufting i takutstikk.

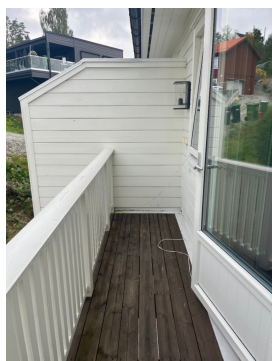
Balkonger, terrasser, trapper, ramper o.l. med høydeforskjell på 0,5 m eller mer til terreng eller underliggende plan skal sikres med rekkverk på minst 1,0 m høyde, iht. dagens krav (TEK17).

Balkong.

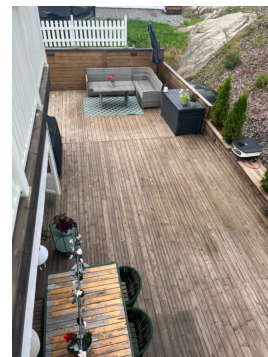
Terrasseplatting.

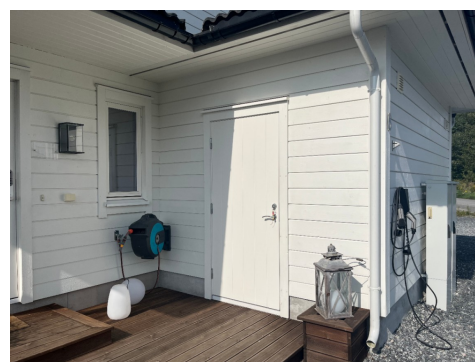
Tilliggende bod.

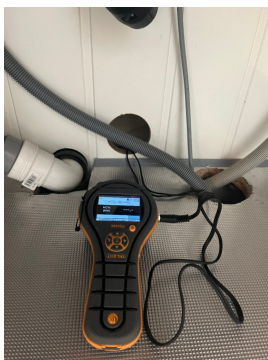
Hulltaking er foretatt i benkeskap kjøkken mot våtsone til dusj. Fuktmåling i trevirke viste normale verdier.

Fuktmåling uten avvik.  
Ved målinger under 7,8 % vil displayet ikke vise resultat.

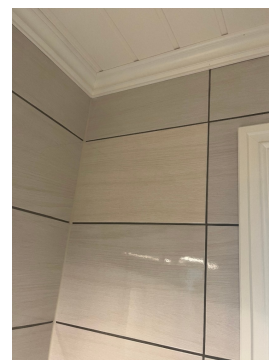
Fliser på vegger og MDF panel i himling.  
En veggflis har annen farge enn de øvrige, eier har ekstra flis tilgjengelig.  
Flisfuger i hjørner flukter ikke helt i dusjsone.  
Vurdert til mindre avvik.

En veggflis har annen farge enn de øvrige.

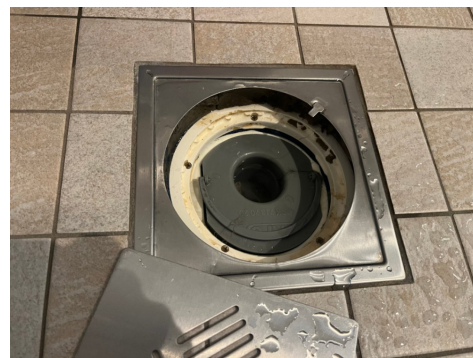
Plastsluk med synlig membranmansjett i dusjhjørne.  
Membran under og bak fliser er ikke kjent, da det ikke foreligger dokumentasjon.  
Det foreligger ferdigattest og det er da vurdert at uavhengig kontroll er utført i tiltaket og våtrommet er bygget iht. gjeldene regelverk på byggetidspunktet.

Sluk i dusjsone.

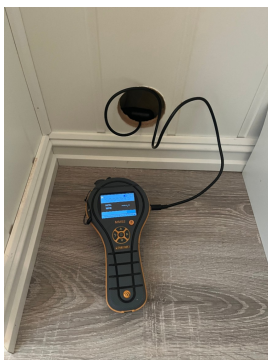
Hulltaking er foretatt i bod mot våtsone til servanter.  
Fuktmåling i trevirke viste normale verdier.

Fuktmåling uten avvik.  
Ved målinger under 7,8 % vil displayet ikke vise resultat.

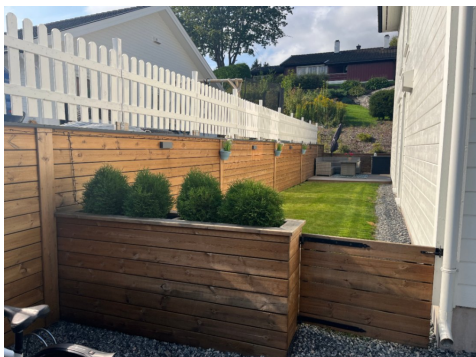
Mur er kledd med trekledning.
