# Tilstandsrapport

Våningshus

Nedstrandsvegen 1416, 5560  
NEDSTRAND

Rapportdato: 02.06.2025

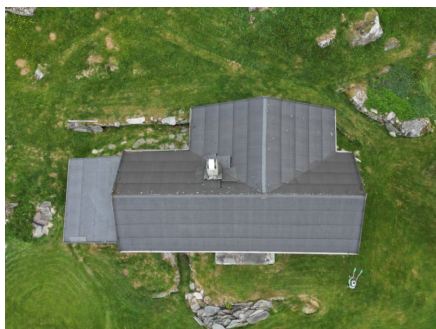
### TG 2 Nedløp og beslag

Takrenner og nedløp i aluminium.

Beslag i metall.

- Det er ikke tilfredsstillende bortledning av vann fra taknedløp ved grunnmur.

- Det bør lages system for bortledning av vann fra taknedløp ved grunnmur.

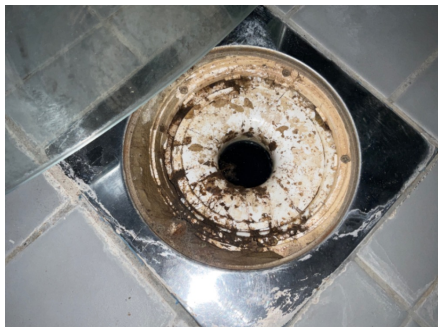
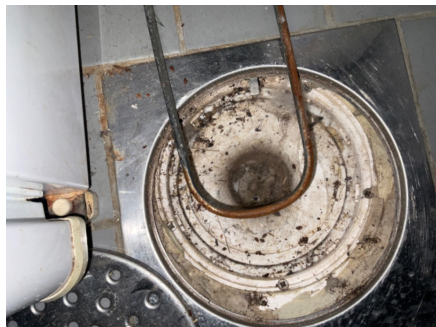
### TG 2 Sluk, membran og tettesjikt

Det er plastsluk og smøremembran med ukjent utførelse.

Mangelfull dokumentasjon, krav til dokumentasjon av utførelsen av

membran ikke er oppfylt. Det er nå ingen symptomer på funksjonssvekkelser, men vær oppmerksom på at dette er risikokonstruksjoner.

Manglende dokumentasjon gir usikkerhet om riktig utførelse, noe som øker risikoen for skjulte fuktskader over tid.

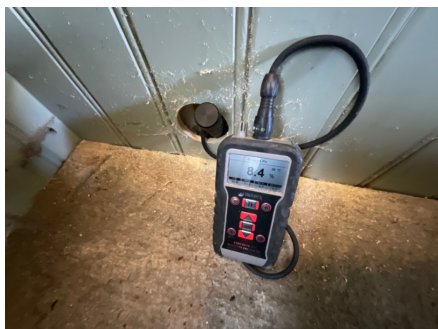
### TG 0 Tilliggende konstruksjoner våtrom

Hulltaking er foretatt uten å påvise unormale forhold. Hulltaking er foretatt ved/i Kjøkken. Fuktkvotemåling (vekt%) i konstruksjonen ble målt til 8.
