# Børøyvegen 307 4130 HJELMELAND

## Tilstandsrapport Eierskifte

Boligtype: Fritidsbolig

Byggeår: 1986

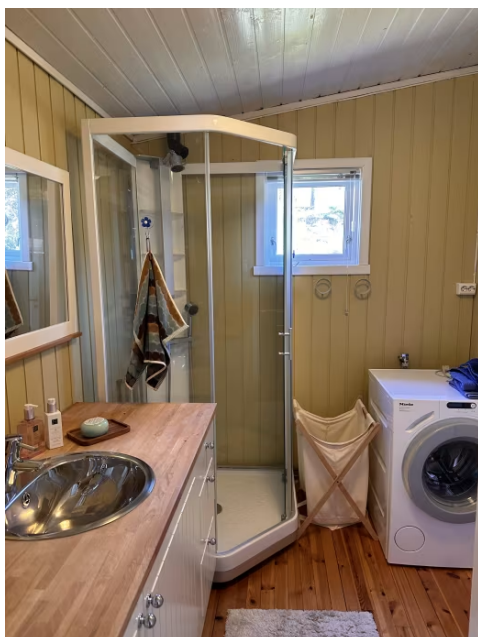
## 6.20 Våtrom: Bad

TG-3 pga. 5 mm. motfall på gulv, målt fra dørterskel til sluk, vindu plassert i våtsone, manglende tettesjikt i våtsoner og manglende mekanisk avtrekk.

| Det er behov for totalrenovering av våtrommet! | |

Anbefaler oppgradering av bad med tilstrekkelig fall til sluk, fjerne vindu i våtsone, tettesjikt i våtsoner og mekanisk avtrekk.
