# Tilstandsrapport

Enebolig

Ivar Seljedals gate 4, 6600 SUNNDALSØRA

Oppdragsnr.: 22028-1109

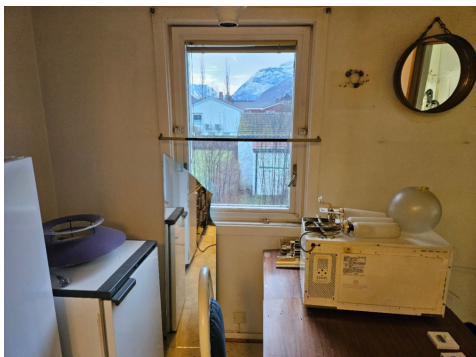
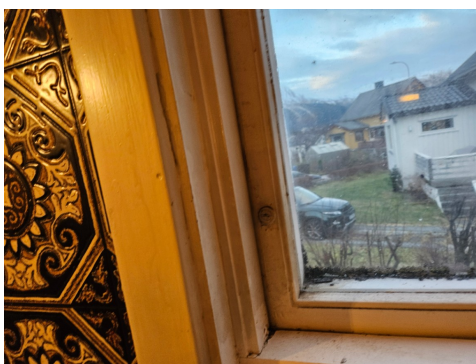
## TG 1 Vinduer - kjeller

I kjelleren er det satt inn nyere malte vinduer, med 2-lags isolert glass.

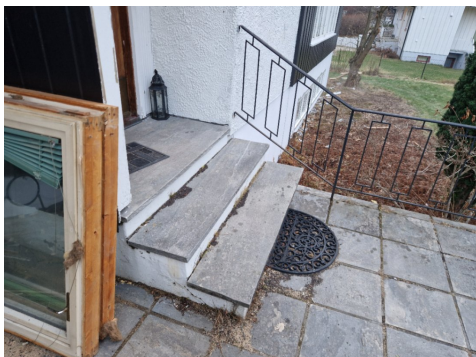
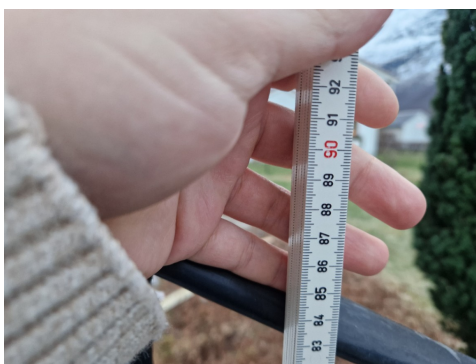
Rekkverk er målt til ca 84cm.

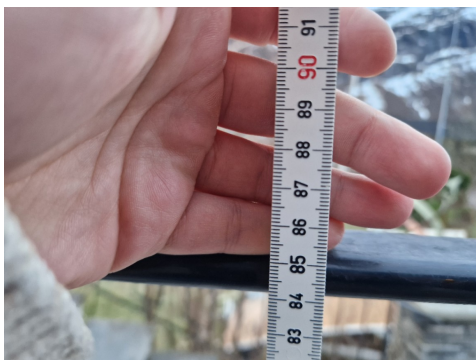
Rekkverk er målt til ca.85 cm.

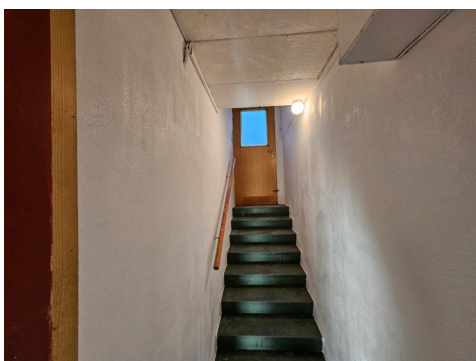
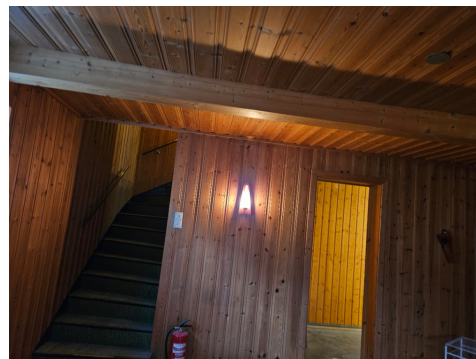
## TG 2 Innvendige dører

Boligen er utført med malte finerdører.

- Det er påvist avvik som tilsier at det bør foretas tiltak på enkelte dører.

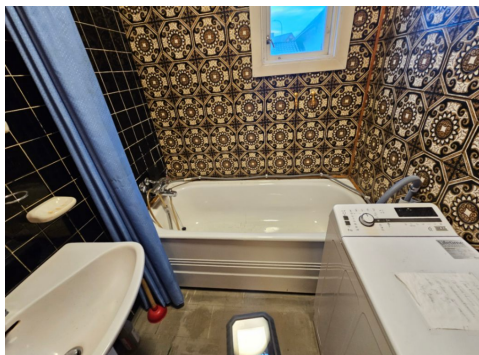
ETASJE 1. > BAD

## TG 0 Tilliggende konstruksjoner våtrom

Hulltaking/fuktsøk er foretatt og ingen unormale forhold er avdekt. Hulltaking er en stikk kontroll ett sted. Kontrollen kan ikke utelate fuktskader andre steder i rommet.

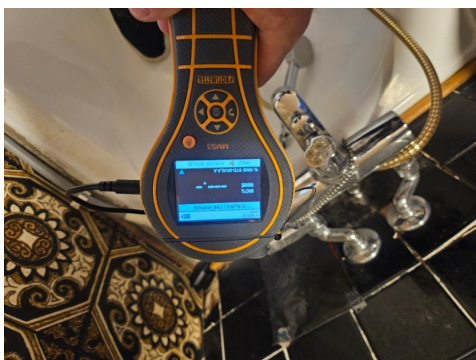
KJELLER > VASKEROM

## TG 3 Generell

- Våtrommet har behov for omfattende oppgraderinger. For å sikre en løsning som oppfyller gjeldende krav, bør tettesjikt, sluk og røropplegg oppgraderes og dokumenteres.

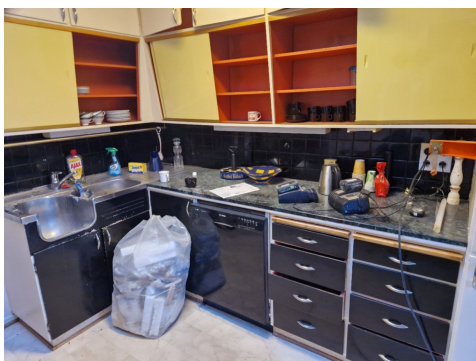
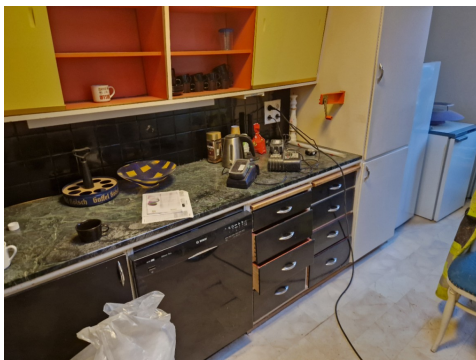
### ETASJE 1. > KJØKKEN

#### TG 2 Avtrekk

- Mekanisk avtrekk bør etableres.

- Uten forsert avtrekk fra kokesonen kan matos og forurensninger fra matlaging spre seg i boligen, noe som blant annet forringer innneklimaet.

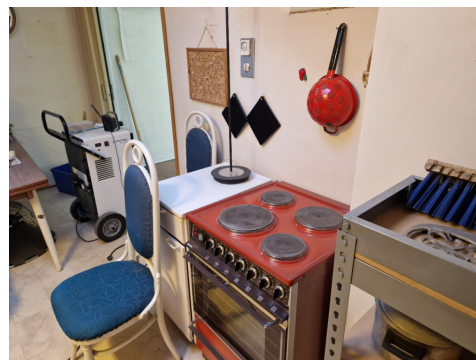
### KJELLER > KJØKKEN

#### TG 2 Overflater og innredning

- Det er påvist skader på overflater/kjøkkeninnredning utover normal slitasjegrad.

- Det må påregnes lokal utbedring/utskifting.
