Ivar Seljedals gate 4, 6600 SUNNDALSØRA

**Stor og innholdsrik enebolig med  
dobbelgarasje. En 60-tallsperle  
med pent opparbeidet uteområde.**

23.01.2026

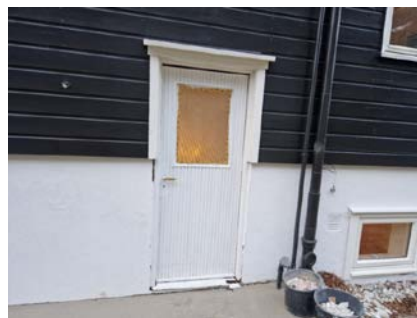
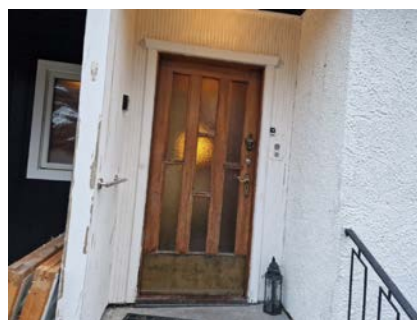
### Vurdering av avvik:

- Det er avvik:

Dørene bør vedlikeholdes eller vurderes for utskifting for å sikre tilfredsstillende funksjon og tetthet.

Manglende tiltak kan føre til varmetap, redusert sikkerhet og økt risiko for fuktskader.

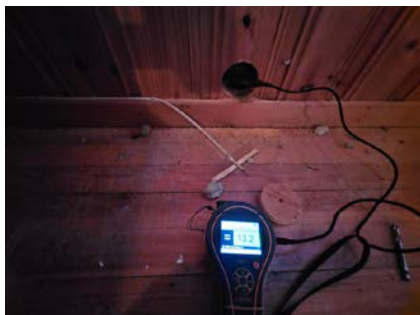
Hulltaking er foretatt og det ble avdekt noe forhøyet fuktnivå. Hulltaking er en stikk kontroll ett sted. Kontrollen kan ikke utelate fuktskader andre steder i rommet.

- Det er gjennom målinger påvist høyt fuktnivå i trevegger i underetg./kjeller, det er derfor ikke foretatt hulltaking

- Ytterligere undersøkelser må foretas for å få kartlagt tilstanden og omfanget på eventuelle skader.

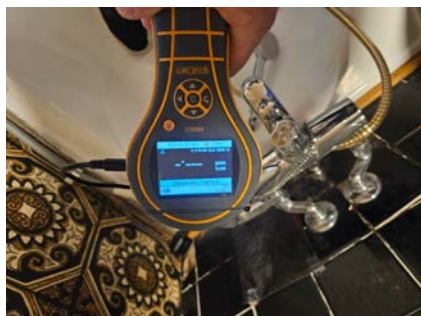
KJELLER > VASKEROM

Hulltaking/fuktsøk er foretatt og ingen unormale forhold er avdekt. Hulltaking er en stikk kontroll ett sted. Kontrollen kan ikke utelate fuktskader andre steder i rommet.

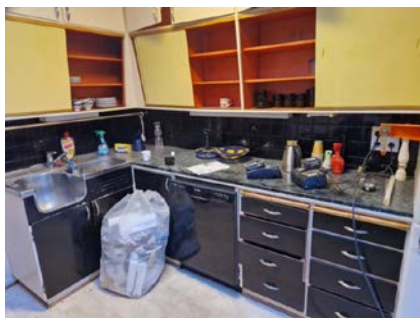
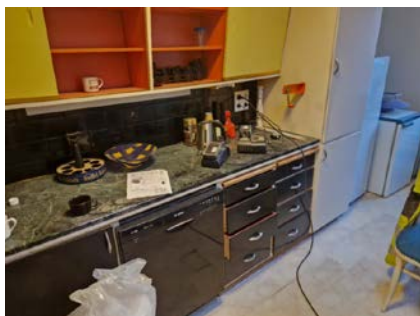
- Det er påvist skader/fuktskjolder i kjøkkengulvet.

- De påviste skader må utbedres.

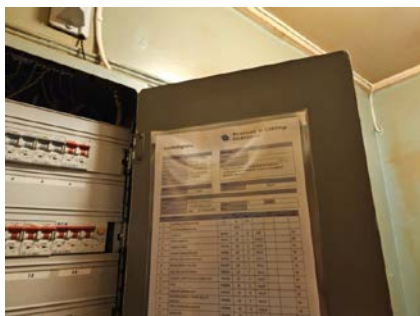
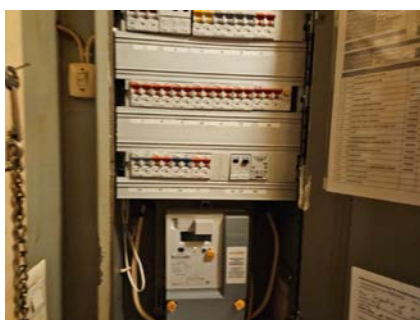
Takstmann er ikke EL fagmann og deler av anlegget er skjult. På generelt grunnlag anbefaler DSB(Direktoratet for Sikkerhet- og Beredskap) kontroll av EL anlegg hvert 5. år. Kostnadsestimat i rapporten her, er for en EL-kontroll og hensyntar ikke eventuelle fremtidige påkostninger for utbedring av eventuelle avvik.

Kostnadsestimat: Under 20 000
