# Tilstandsrapport

📍 Haralds vei 16, 0576 OSLO

# gnr. 128, bnr. 48

Oppdragsnr.: 15641-25048

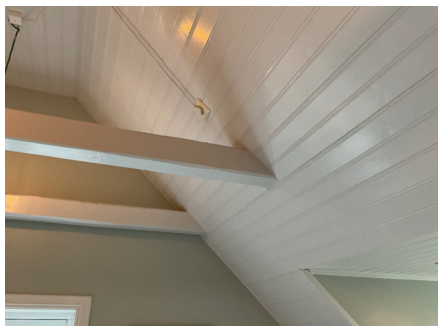
Hvordan lufting av konstruksjonen, og utførelse av plastfolie/diffusjons-sperre er utført, er ikke mulig å kontrollere da dette er innbygget.

Disse punktene er erfaringsmessig vanskelig å få tettet ved montering av plastfolie/diffusjons-sperre.

Gjennomføring for takbjelker

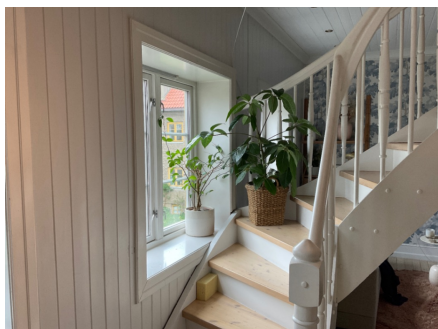
Kommentar til mindre avvik som faller inn under TG-1: I nedre del av trappen, er det et lite område ved vindu, som ikke har håndløper. Trappen har kun normal brukslitasje på overflater, og vurderes derfor til TG-1.

Trapp.

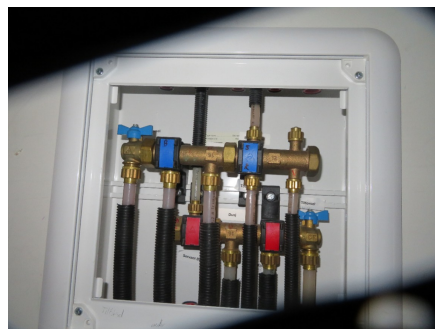
Fordelerskap

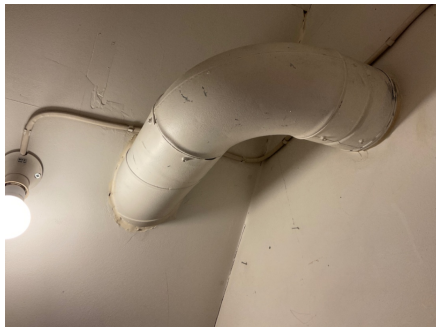
Avtrekk fra bad, ført ut igjennom takkonstruksjon.

Det bør etableres luftespalte i dør til bad.
