Austhallet 1, 4325 SANDNES

**Innholdsrik familiebolig  
Romslig tomt.  
Kort vei til sentrum og friområder.**

# Eiendommen har en flott beliggenhet, like utenfor Sandnes sentrum

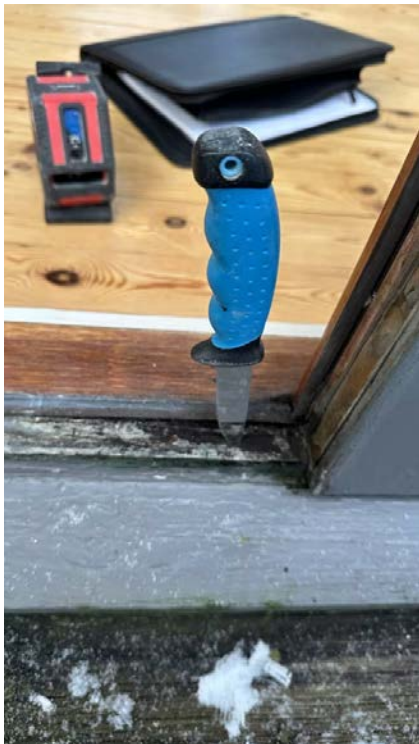
2. etasje -Balkongdør  
Registrert høyere fuktverdier i dørkarm.

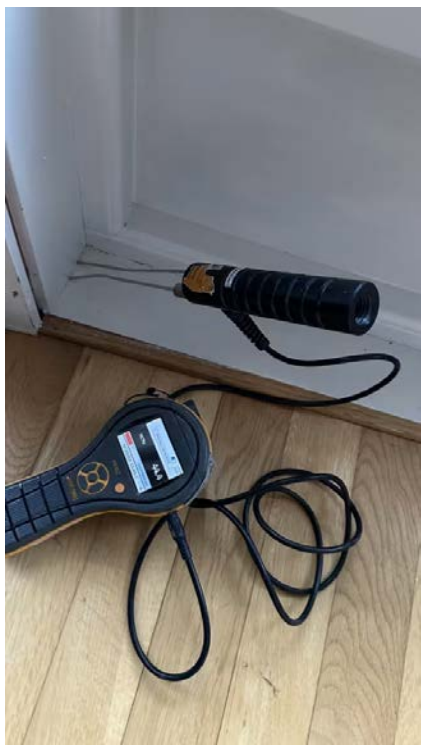
1.etasje - Balkongdør  
Høyere fuktverdier

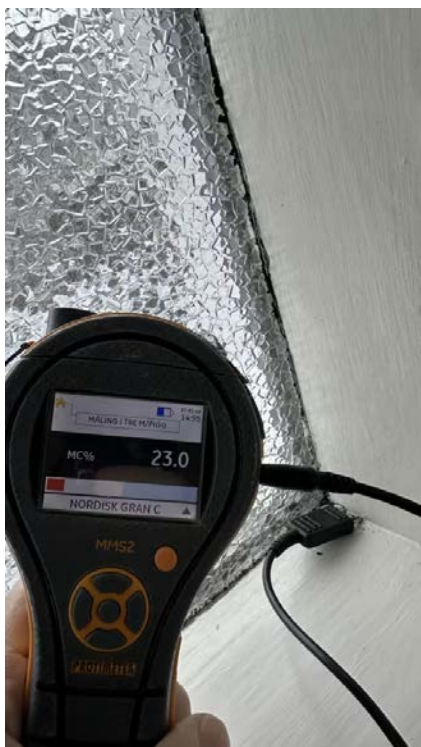
1.etasje - stue  
Høyere fuktverdier

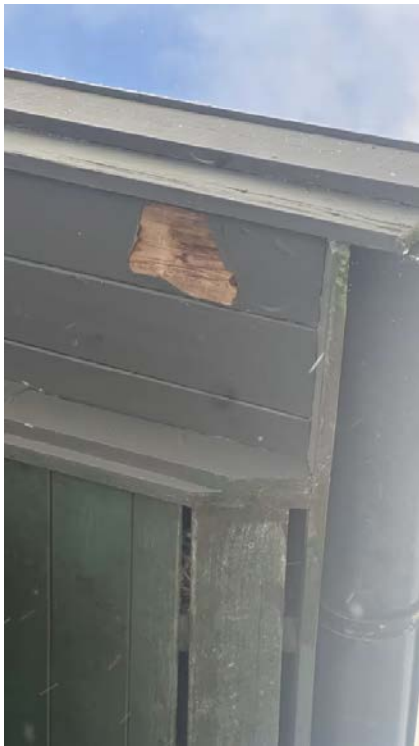
Takutstikk sør/øst

Takkonstruksjon	Saltak
Inspisert fra	Fra bakken
Er det tegn til svanker, skjevheter eller symptom på konstruksjonssvikt i takflaten?	Ja
Er det registrert symptom som tyder på at takkonstruksjonen er utilstrekkelig luftet?	Nei
<b>Oppsummering av takkonstruksjon</b>	
<p>Det registreres svai/nedbøy i takflaten, ingen tegn til konstruksjonssvikt. Mindre, stedvis mangelfull ventilering ved takfot, sammen med mangelfull ventilering av tak kott vil kunne føre til kondenseringsskader ved bruksendring. Registrert noe nedbryting/avskalling i treverk omliggende lufting og takutstikk.</p>	
<b>Anbefalte tiltak / ytterligere undersøkelser anbefales</b>	
<p>Nærmere kontroll/utbedring av luftespalter i yttertak. Opprette større luftespalter ved takfot.</p>

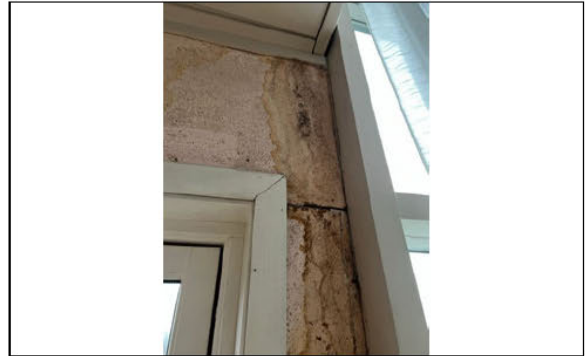
Skjolder og fuktskader i vegg, her i overkant av terrassedør.

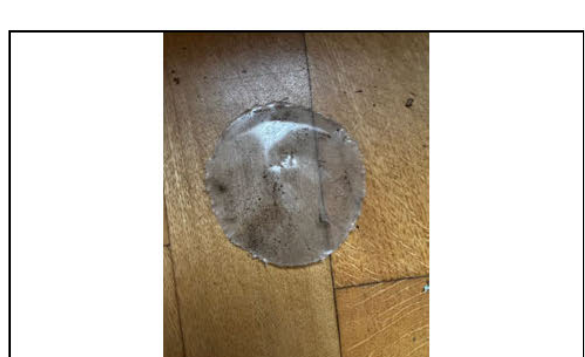
Muggvekster på selve plastfolien som ligger mellom isolasjon og veggplate innvendig.

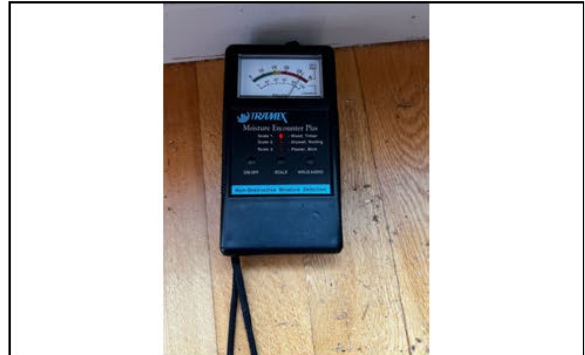
Det avdekkes fukt i parkettgulvet med en fuktindikator.

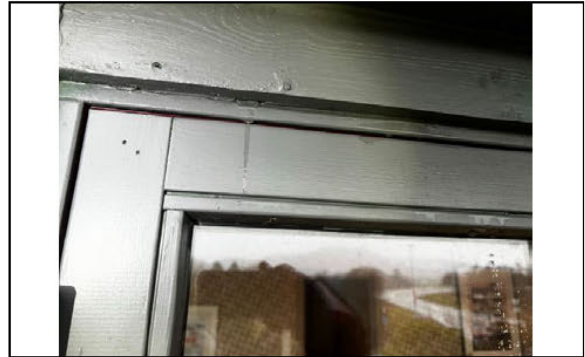
Man ser her vann som kommer ut på baksiden av belistningen over terrassedøren. Årsaken er inndrev bak kledning/belistning på oversiden av balkong.

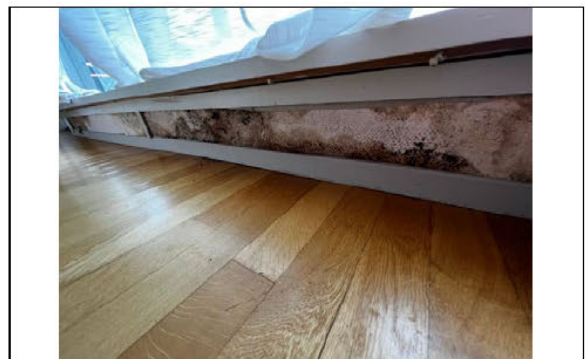
Skjolder, samt soppvekster, på innvendig overflate som følge av fukt/vanninntrengninger.

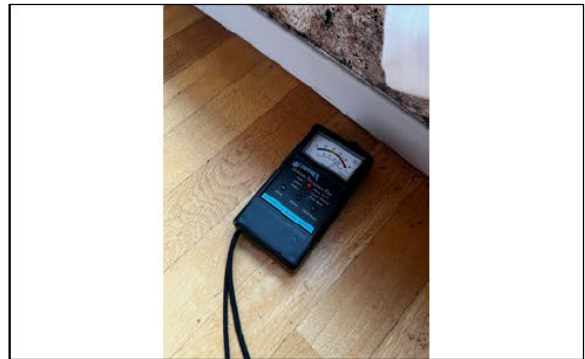
Fukt i parkettgulv.

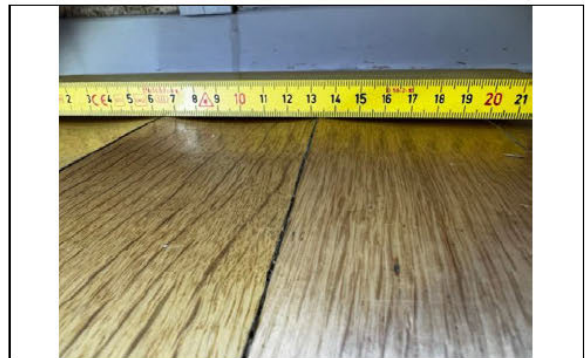
Kuving i gulv grunnet fukt.

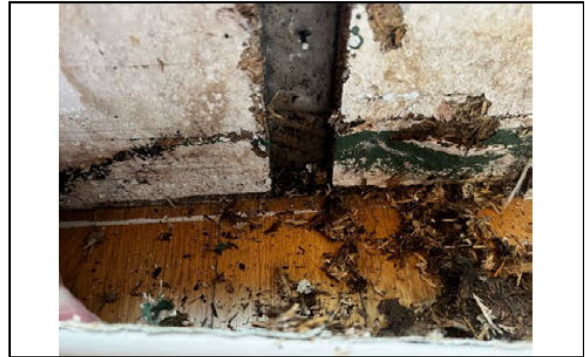
Fuktskade på seksjon etter vann.

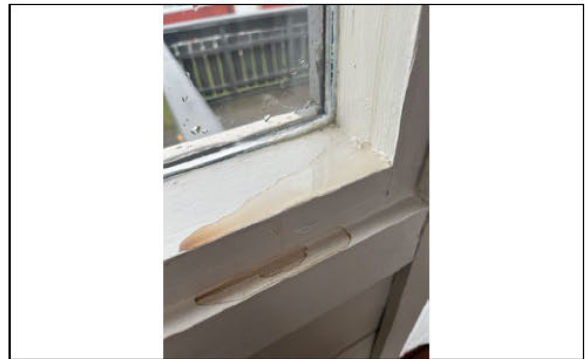
Foto tatt av eier, og viser fukt i vinduskarm i felt over entre.

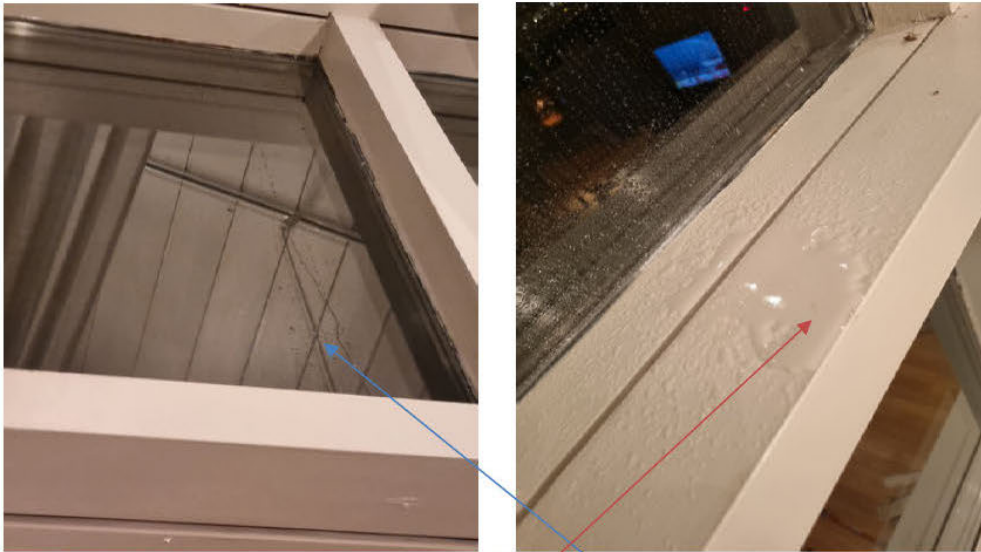
Bildene vi har mottatt viser at det lekker vann inn, når det regner ute.

Bildene som vi har mottatt av kjøper viser at det renner vann nedover glasset fra en skjøt lengre oppe, og bildet til høyre viser at det legger seg regnvann i dam på karmen.

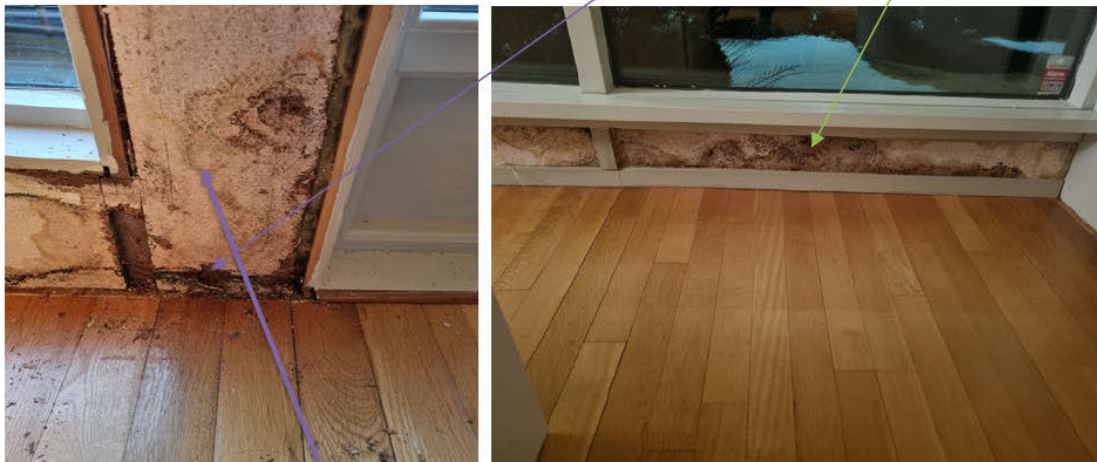
Disse to bilder er mottatt av kjøper. I dette område er det slik vi har forstått det, målt 98,6 i vekt %. Utenfor vinduet er den utkragede balkongen på fasaden bygget. Bildet til høye viser etter det vi forstår, under stort vindu i stuen.

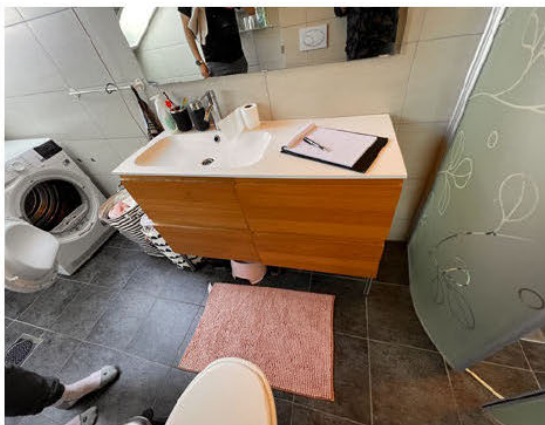
Bildene under viser rommet samt skaden på sideplaten

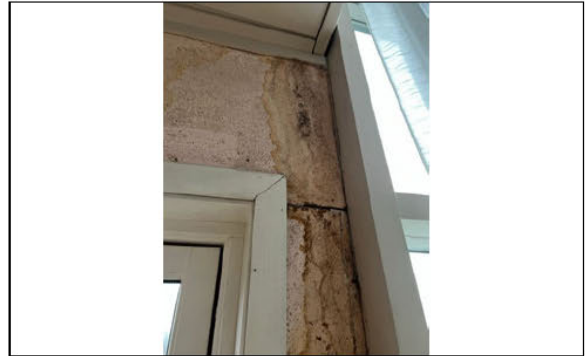
Skjolder og fuktskader i vegg, her i overkant av terrassedør.

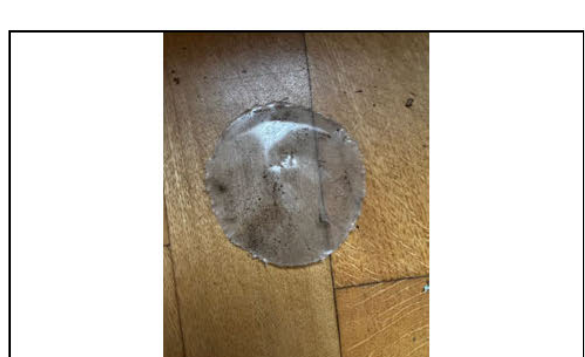
Muggvekster på selve plastfolien som ligger mellom isolasjon og veggplate innvendig.

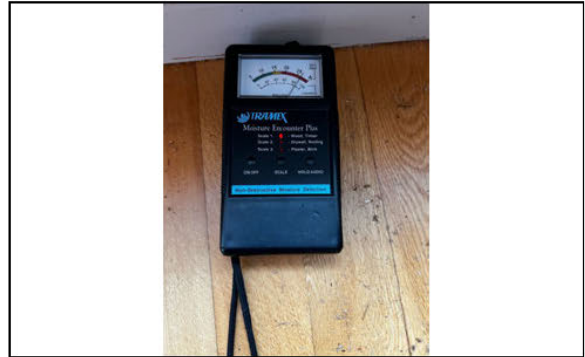
Det avdekkes fukt i parkettgulvet med en fuktindikator.

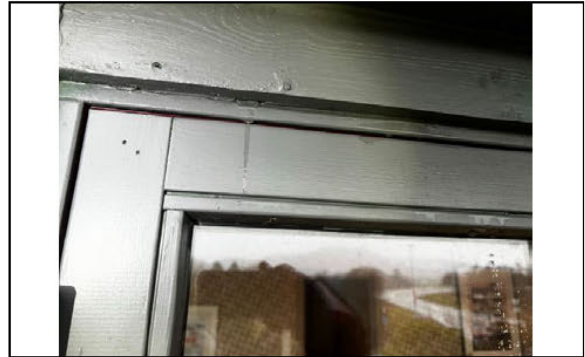
Man ser her vann som kommer ut på baksiden av belistningen over terrassedøren. Årsaken er inndrev bak kledning/belistning på oversiden av balkong.

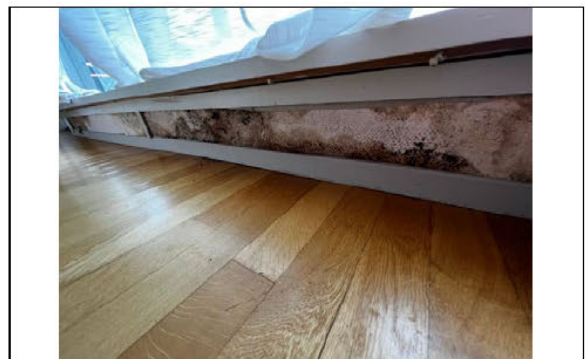
Skjolder, samt soppvekster, på innvendig overflate som følge av fukt/vanninntrengninger.

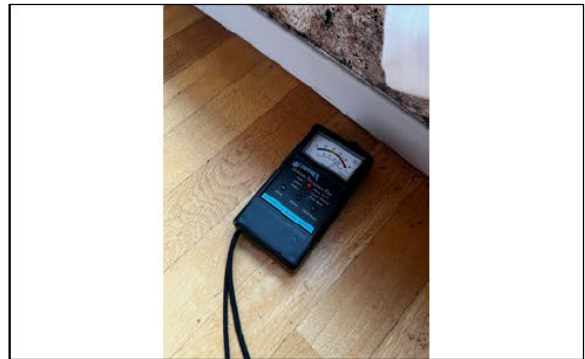
Fukt i parkettgulv.

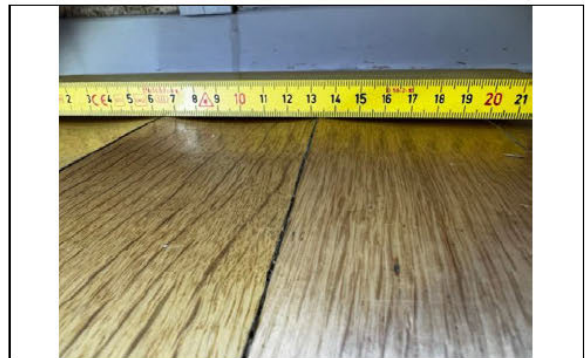
Kuving i gulv grunnet fukt.

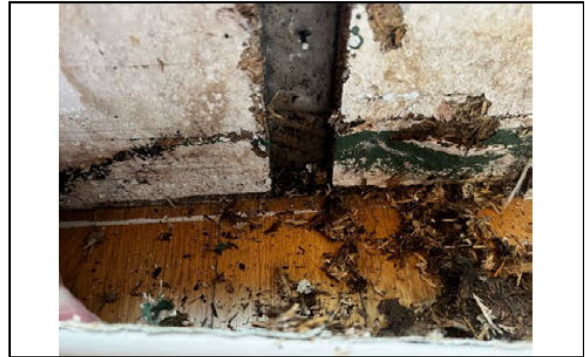
Fuktskade på seksjon etter vann.

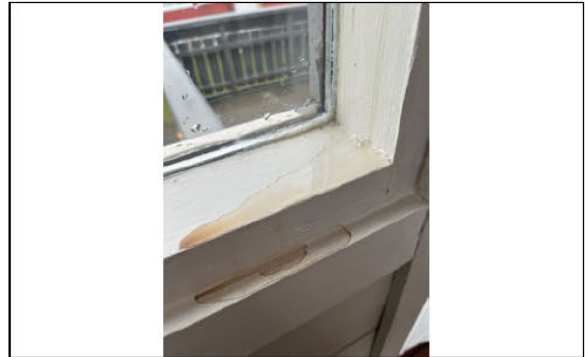
Foto tatt av eier, og viser fukt i vinduskarm i felt over entre.

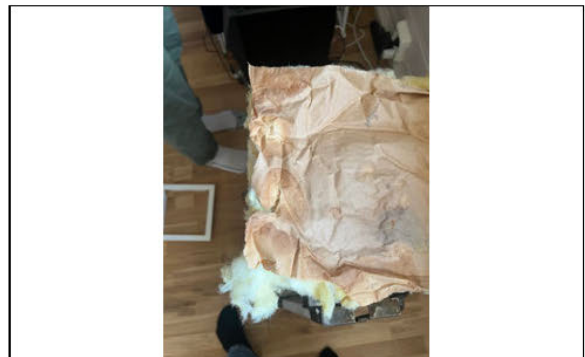
Man ser her skjolder etter vann/fukt i oversiden av isolasjonene. Selve isolasjonen var bløt ved åpning.

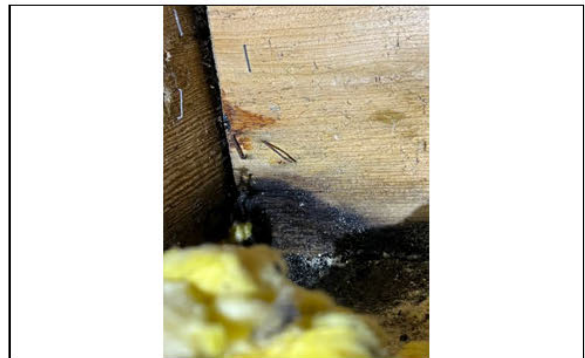
Misfarging etter fukt/råte i bjelker.

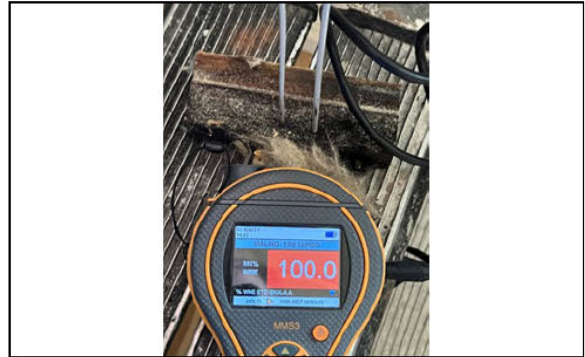
Fjernet noe parkett for kontroll av undergulv i stuen. Skade/skjolder etter fukt i ullpapp mellom undergulv og heltre parkett.

Fuktmåling i råteskadet trevirke som ble tatt ut fra etasjeskillet.

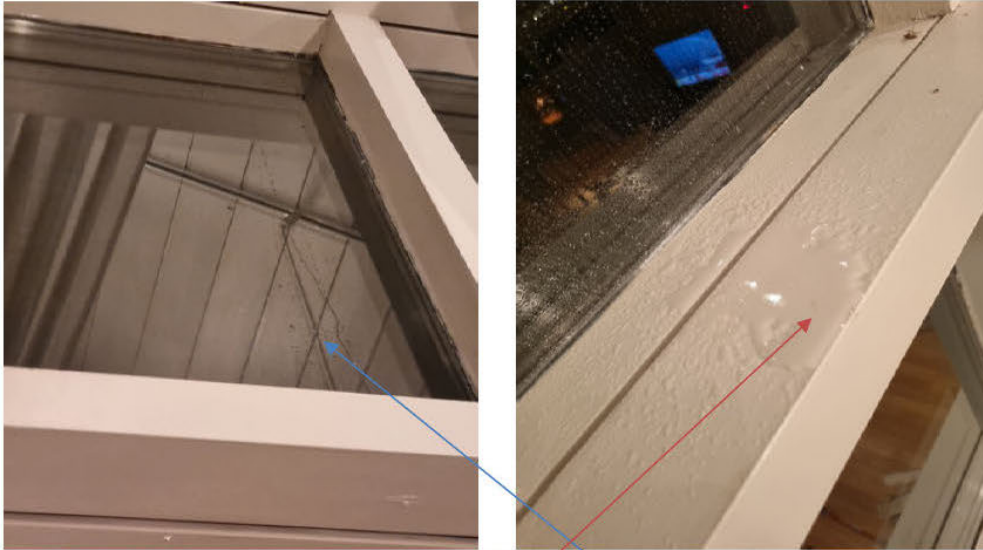
Bildene vi har mottatt viser at det lekker vann inn, når det regner ute.

Bildene som vi har mottatt av kjøper viser at det renner vann nedover glasset fra en skjøt lengre oppe, og bildet til høyre viser at det legger seg regnvann i dam på karmen.

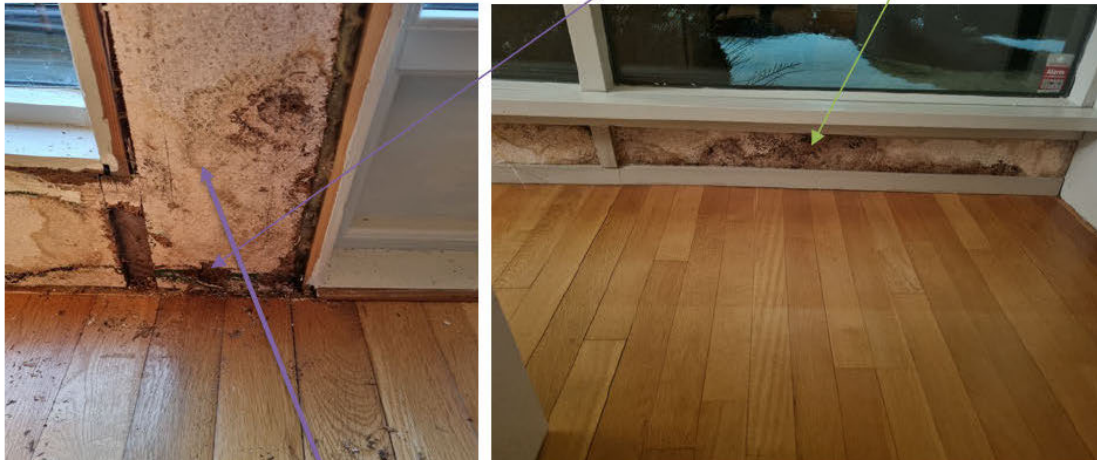
Disse to bilder er mottatt av kjøper. I dette område er det slik vi har forstått det, målt 98,6 i vekt %. Utenfor vinduet er den utkragede balkongen på fasaden bygget. Bildet til høye viser etter det vi forstår, under stort vindu i stuen.

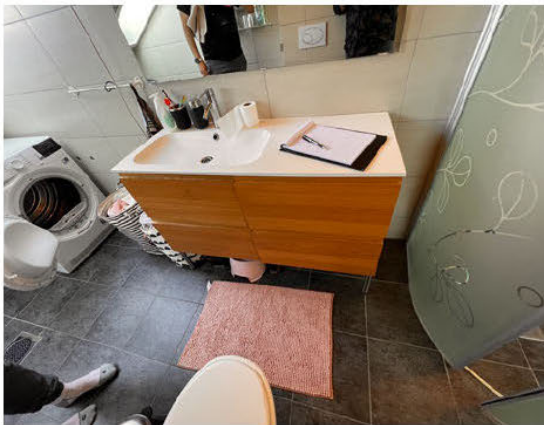
Bildene under viser rommet samt skaden på sideplaten
