# Tilstandsrapport

Leilighet

Elvevegen 35 C, 4480 KVINESDAL

Befaringsdato: 22.09.2025

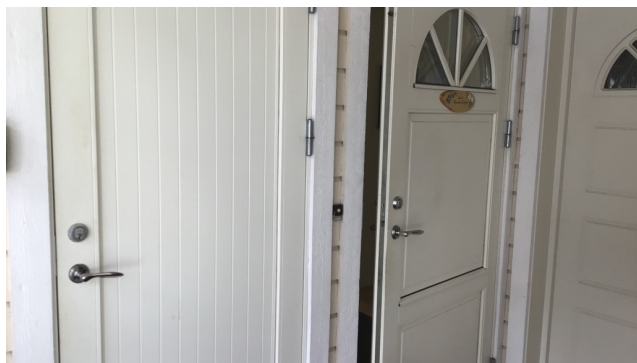
Malt ytterdør med glass og tett malt boddør.

Malt balkongdør i tre fra stue

Generelt har ytterdørene normal bruks slitasje og fungerte som tiltenkt

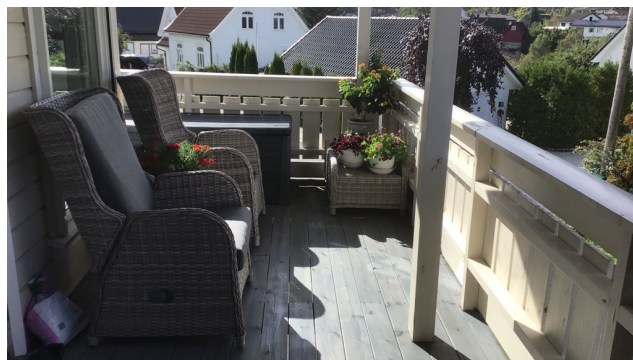
Balkong/terrasse med dekke av terrassebord.

Treverk og terrassebord fremstår med normal vær- og aldersslitasje.

Rekkverk av tre fra terrasse/balkong fra loft etg har høyde som er lavere enn dagens krav til rekkverkshøyder.

Rekkverk er blitt oppført med høyden etter byggeårets krav.

For at rekkverkene skal ha god sikring mot fall, anbefales det at det gjøres høyere og i tråd med dagens krav til rekkverkshøyde på 1 m. Det er imidlertid ikke noe krav om slik forhøyning, da rekkverket ble opprinnelig oppført før nåværende krav ble gjort gjeldende.

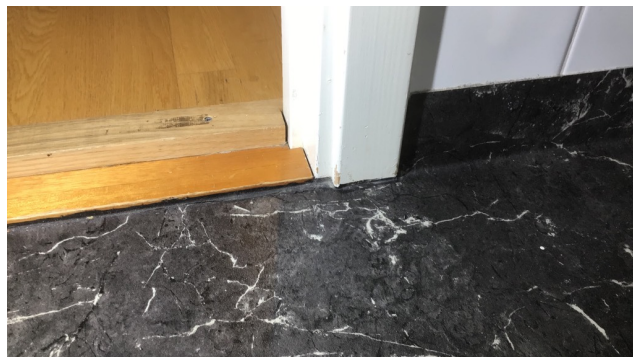
- Det er påvist avvik i fallforhold til sluk i forhold til krav i forskrift på byggetidspunktet.

- Til tross for avviket i fall/høydeforskjell til sluk, vil gulvet fortsatt kunne lede vann mot sluket, men med redusert effektivitet. Dette kan potensielt øke risikoen for vannansamling i enkelte områder av badet.

-Det er 10 mm høydeforskjell fra topp slukrist til under dørsvill med mangel av oppkant, (krav 25mm fra sluk til topp membran under dør). Dette er noe lite mht. dagens standard og forhøyning under dør bør vurderes

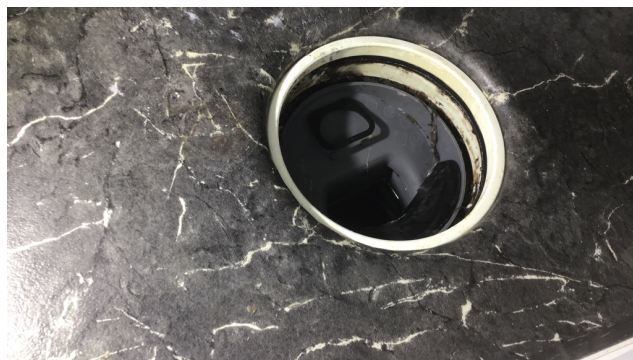
Badet har plastsluk og synlig vinylbelegg under sluk mansjetten som tettesjikt.

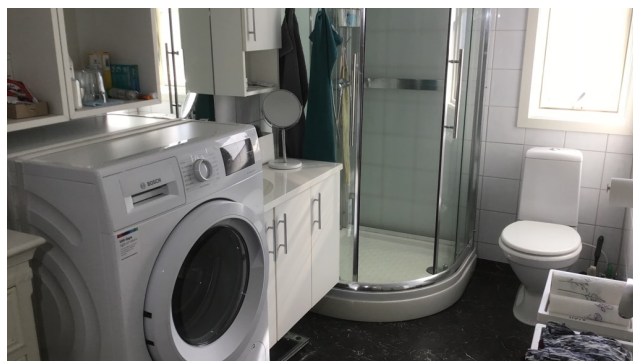
Det er montert baderomsinnredning med nedfelt vask, toalett, dusjkabinett og opplegg for vaskemaskin

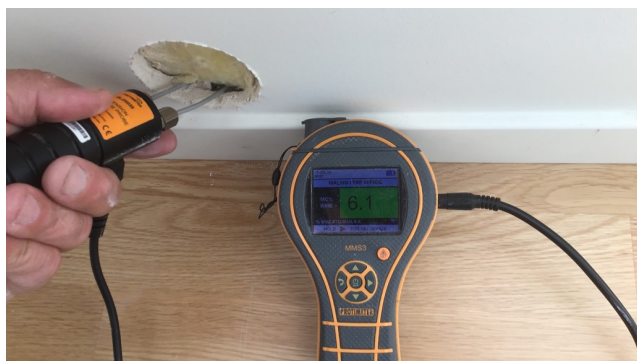
Hulltaking utført i soverom bak dusj.  
Ikke påvist unormale fuktverdier på kontrollert område. 6,1 vektprosent

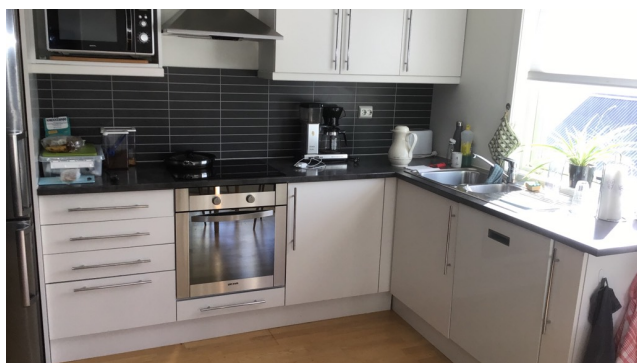
Innredning med slette fronter og laminerte benkeplater.  
Integrert med komfyr, oppvaskmaskin, platetopp  
Parkett på gulv og malte slette vegger.  
Det ble ikke registrert lekkasjevarsler eller komfyrvakt på kjøkkenet.  
Dette var ikke et krav på oppføringstidspunktet, men anbefales  
montert.  
Kjøkkenet har normal slitasje alder tatt i betrakt

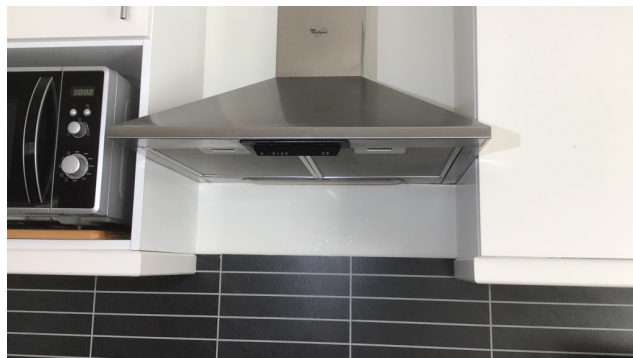
Ventilator med utlufting ut  
Det ble ikke registrert komfyrvakt under ventilatoren.  
Dette var ikke et krav på oppføringstidspunktet, men anbefales montert.

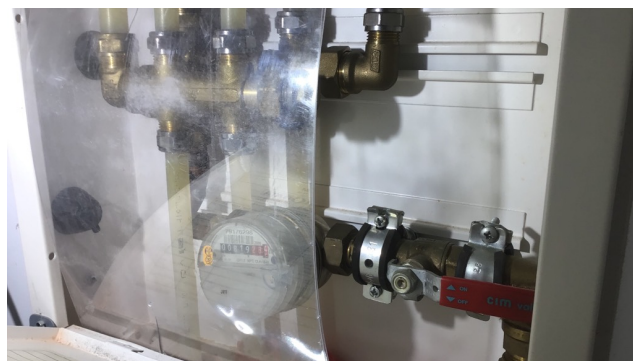
Vannskap med dreneringshull for lekkasje med rør i rør montert på bad.  
Vannmåler og stoppekran montert i vannskap.

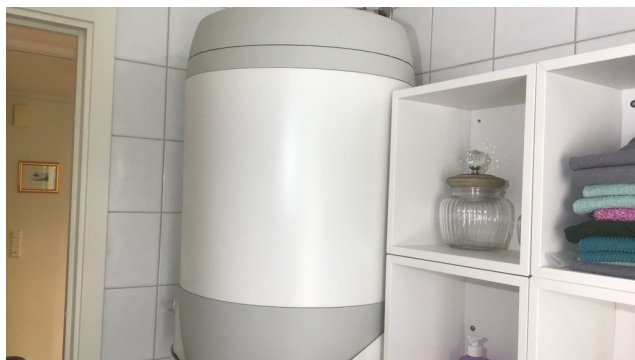
Det er ikke påvist tilfredsstillende el-tilkobling av varmtvannstank iht. gjeldende forskrift.

120 liters varmtvannstank plassert på bad, rommet har sluk og belegg  
på gulv som ivaretar lekkasjesikring.

Kravet om fasttilkobling har ikke tilbakevirkende kraft, men det anbefales
