Tilstandsrapport

Enebolig

Skåtøyveien 75, 3780 SKÅTØY

Befaringsdato: 14.08.2024

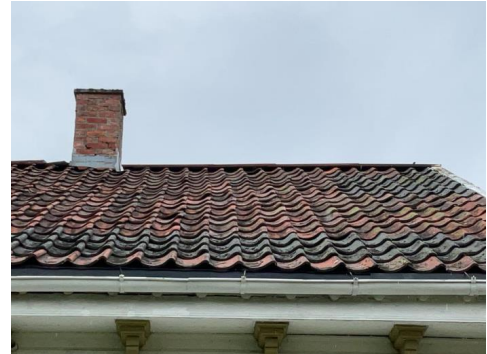
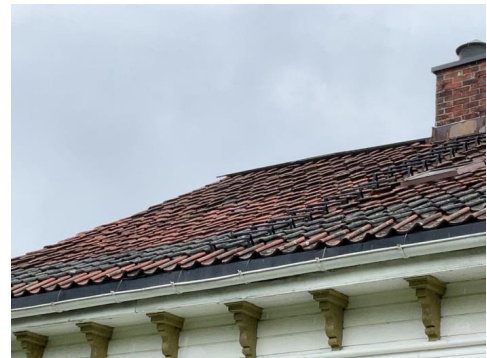
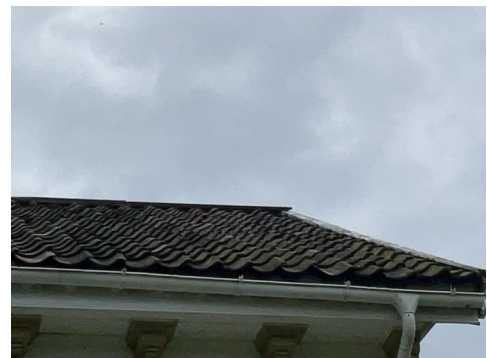
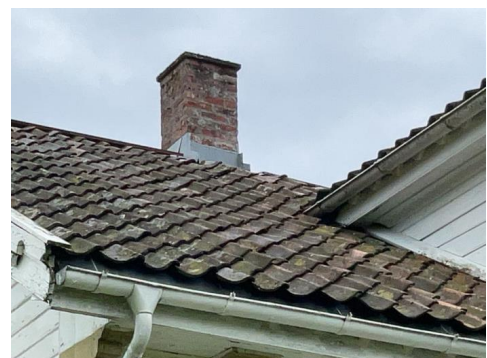
Del av taktekkning.

- Mer enn halvparten av forventet brukstid er passert på taktekkingen.
- Mer enn halvparten av forventet brukstid er passert på undertak.
- Det er avvik:

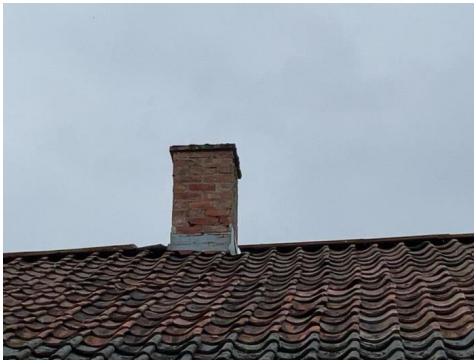
Pipebeslag.

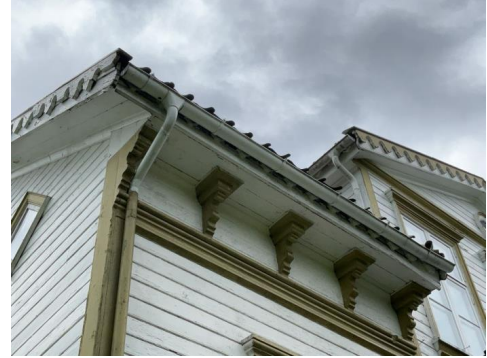
Utskifting av takrennesystemer vurderes ut fra et vanlig vedlikeholdsintervall.

Del av rennesystem.

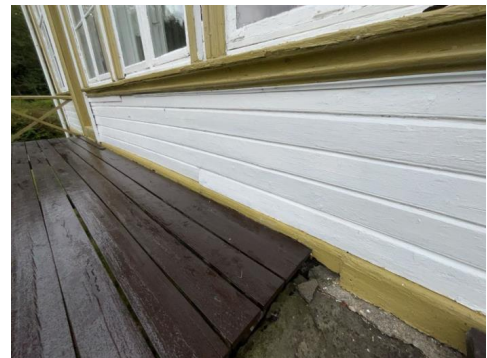
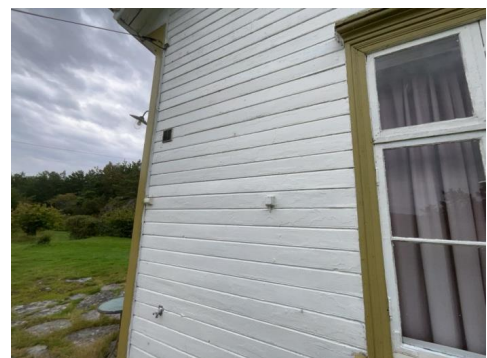
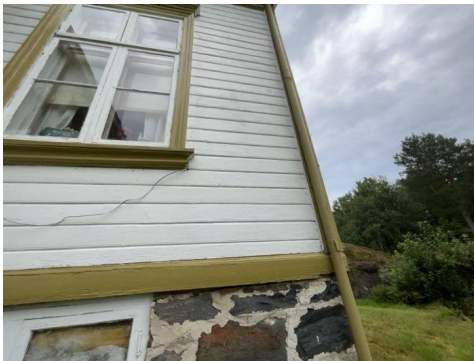
- Det er ingen eller liten lufting i nedre kant av kledning mot grunnmur.
- Det er påvist spredte råteskader i bordkledningen.
- Det er avvik:

Del av vegg.

- Det bør foretas tiltak for å bedre lufting av kledningen.
- Tiltak:
- Råteskadet trekledning må skiftes ut.

Konstruksjonen må vurderes ut fra vanlig alders og vedlikeholdsintervall.

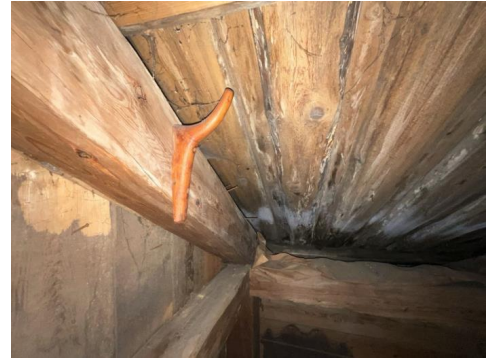
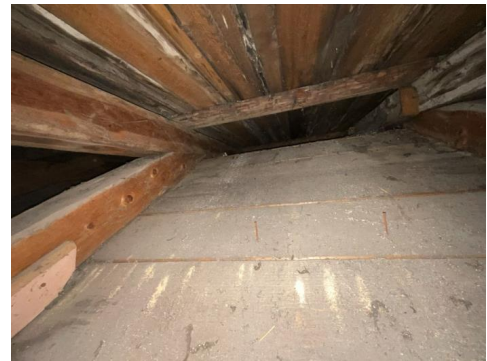
Del av takkonstruksjon, sett fra loft.

Det er registrert en del elde og spor etter fukt. Fukt sporene ser ut til å være av noe eldre dato, dette kan tyde på at det ikke er noen direkte vannlekkasjer i dag.

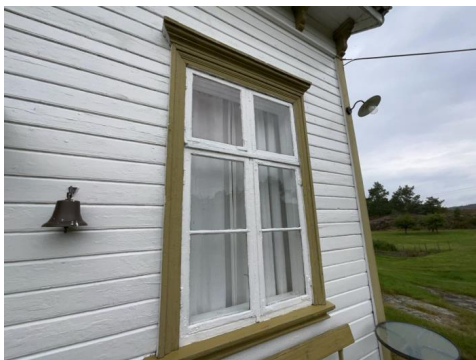
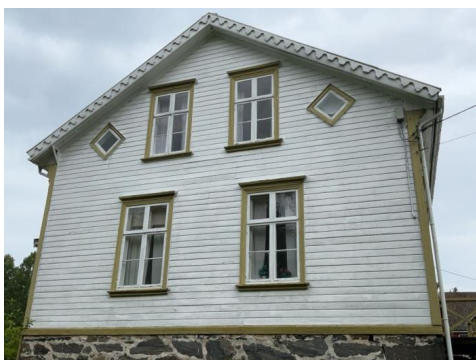
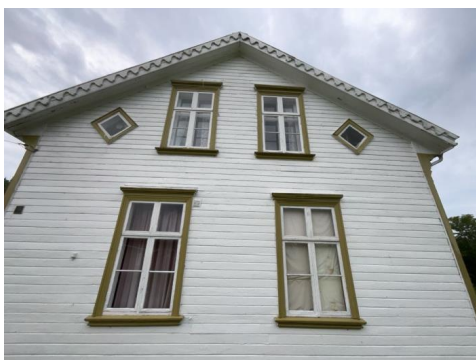
- Det er påvist vinduer med fukt/råteskader.
- Karmene i vinduer er slitte og det er sprekker i trevirket.
- Det er avvik:

Eksempel på vindu i yttervegg.

Man må påregne vedlikehold/utskiftning av vinduer, ut fra en vanlig vedlikeholdsvurdering og registrerte skader.

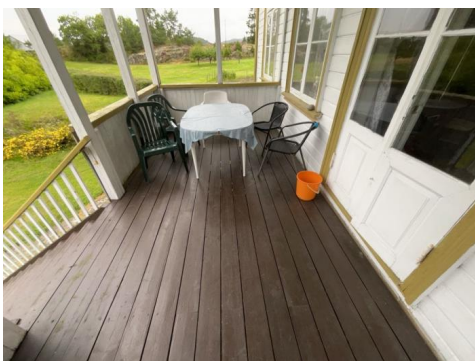
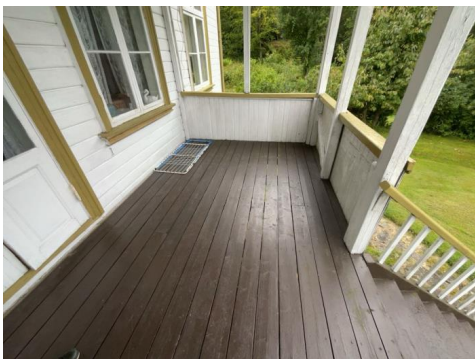
- Det er påvist fukt/råteskader i konstruksjonen.
- Det er avvik:

Del av terrasse.

Man må påregne utskifting/vedlikehold av terrassedekke, ut fra en vanlig vedlikeholdsvurdering.

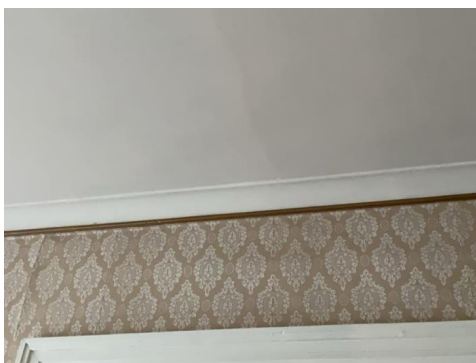
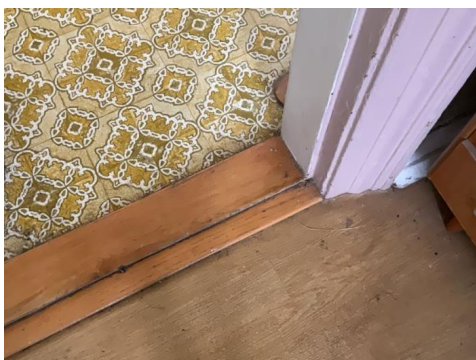
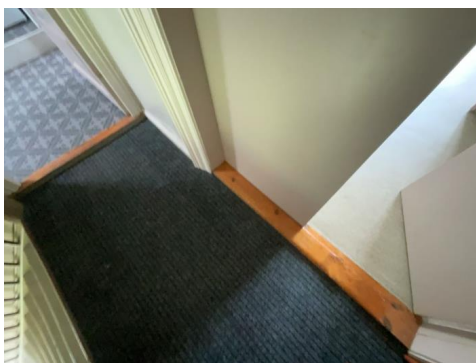
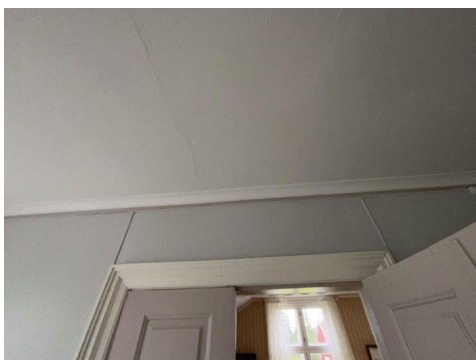
Del av vegg - tak.

Innvendige overflater er av varierende dato og oppgraderinger vurderes etter smak og ønske av standard.

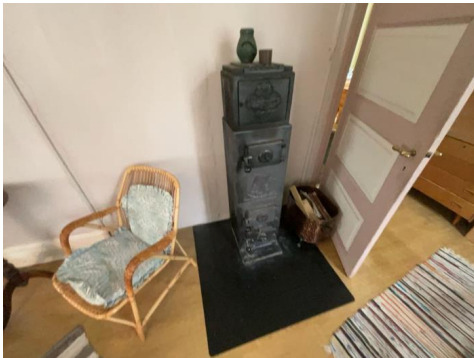
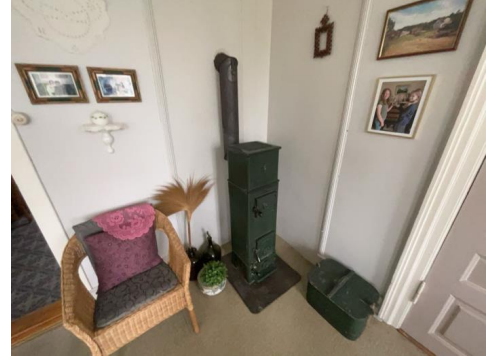
Montert ovn.

Kostnadsestimat gjelder kontroll og ikke eventuelle utbedringer på avvik som måtte bli avdekket etter kontroll.

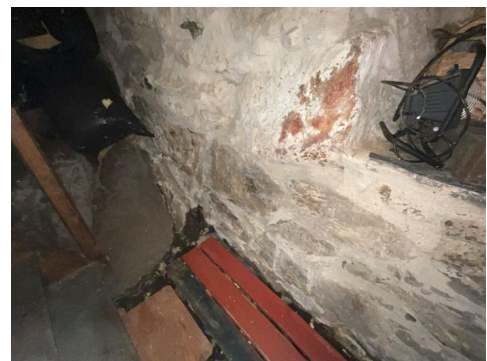
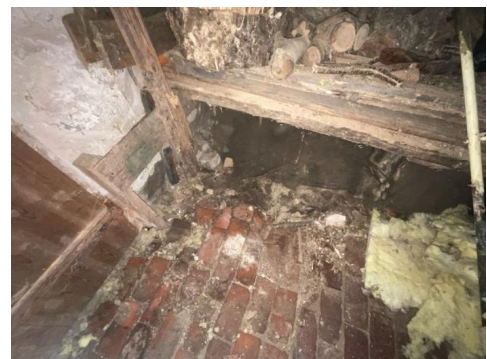
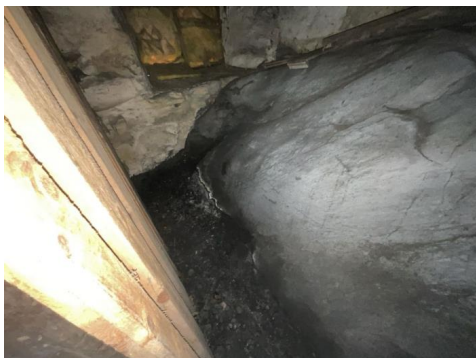
Symptomer på fukt, det er registrert fukt og saltutslag.

Del av rom under terreng.

Det er ikke behov for umiddelbare tiltak, men hold kjeller og dens tilstand under jevnlig observasjon.

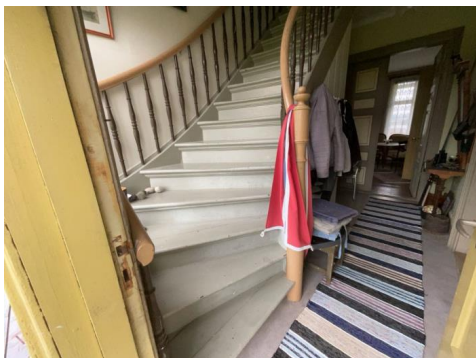
Trapp opp til 2 etasje.

Det er ikke behov for umiddelbare tiltak, men vurder trapp ut fra alder og et vedlikeholdsperspektiv.

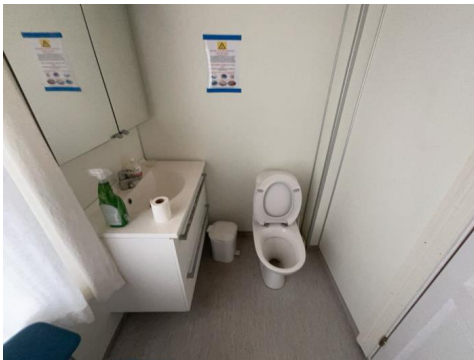
Del av innredning.

Utstyr vurderes ut fra ønsket standard og vedlikeholdsperspektiv.

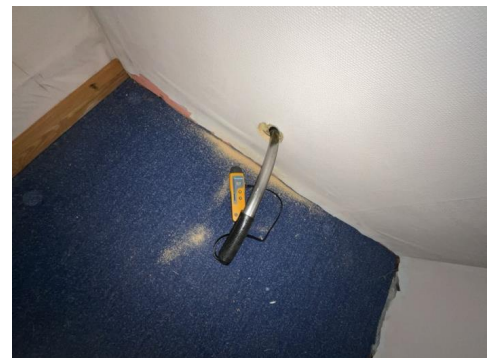
Hulltaking er foretatt uten å påvise unormale forhold.

Hull for kontroll av fukt.

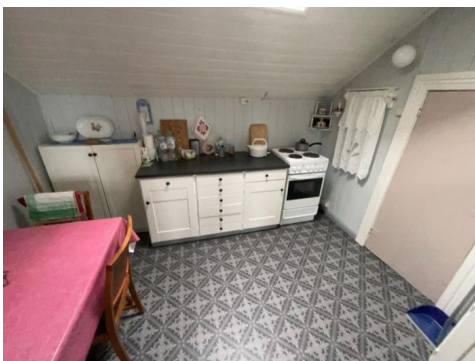
Del av kjøkken.

Kjøkken vurderes etter ønsket standard og utførelse.

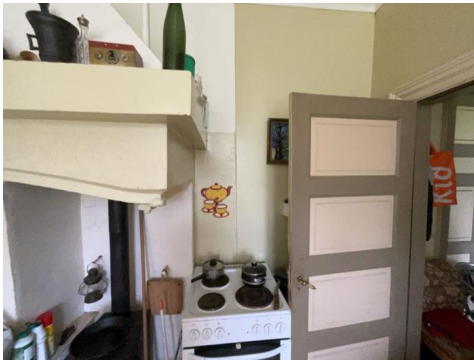
Det er ingen avtrekk over komfyr.

- Mekanisk avtrekk bør etableres.

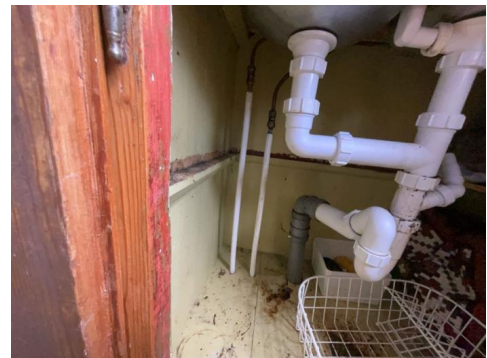
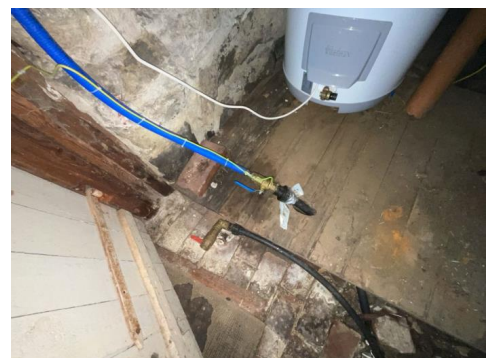
Del av rør til vann.

- Det er ikke behov for utbedringstiltak siden anlegget fungerer i dag, men ut ifra alder kan skader plutselig oppstå på eldre anlegg.
