# Tilstandsrapport

Enebolig

Skåtøyveien 75, 3780 SKÅTØY

Befaringsdato: 14.10.2025

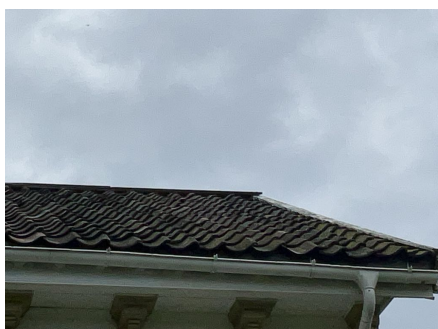
- Mer enn halvparten av forventet brukstid er passert på taktekingen.
- Mer enn halvparten av forventet brukstid er passert på undertak.
- Det er avvik:

Del av taktekking.

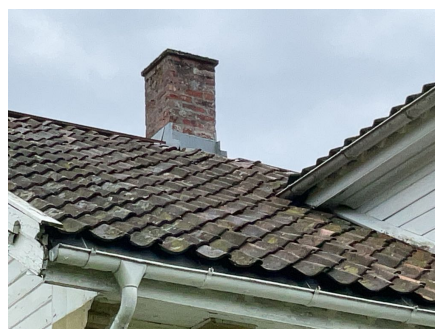
Del av taktekking.

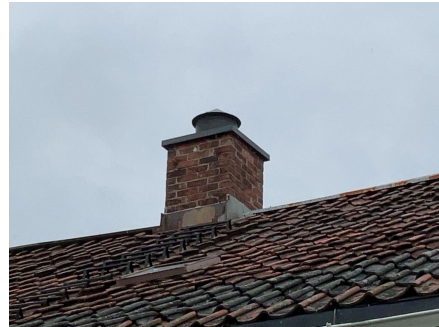
- Det er avvik:

Pipebeslag.

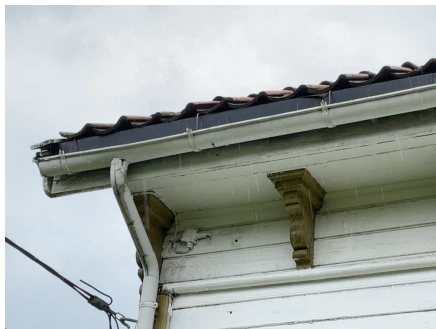
Del av rennesystem.

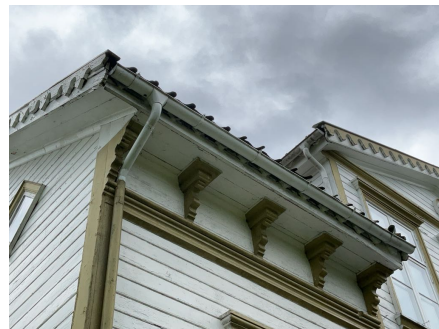
Del av rennesystem.

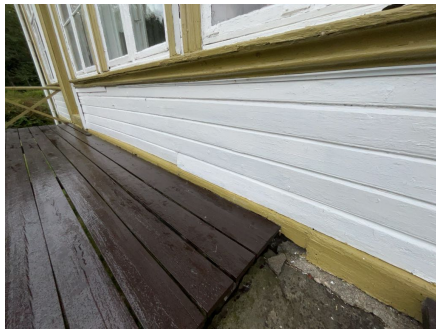
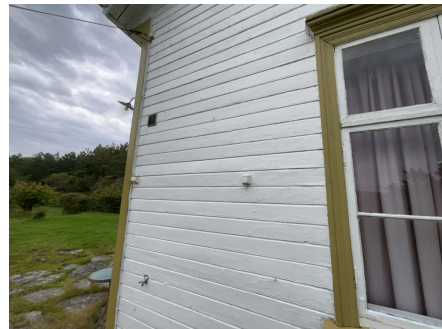
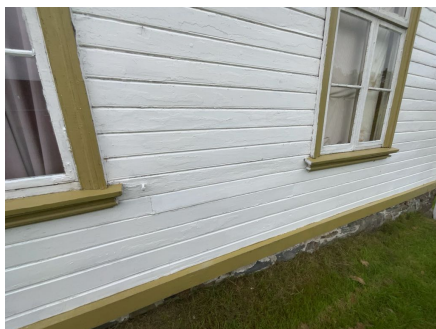
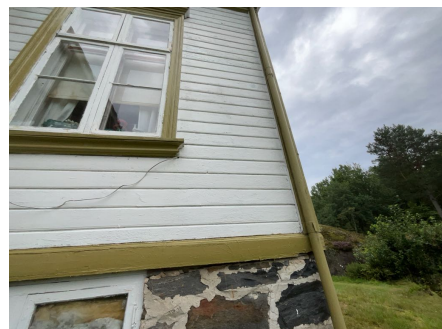
- Det er ingen eller liten lufting i nedre kant av kledning mot grunnmur.
- Det er påvist spredte råteskader i bordkledningen.
- Det er avvik:

Det er registrert noe alder og vær slitasje. Det er også noe oppsprekking på kledning.

- Det bør foretas tiltak for å bedre lufting av kledningen.
- Tiltak:
- Råteskadet trekledning må skiftes ut.

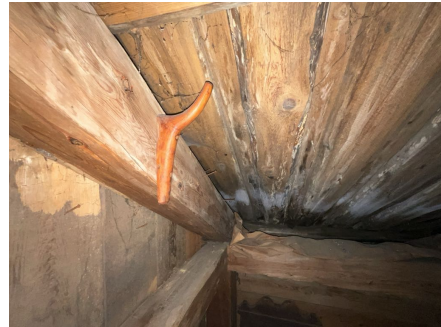
Det er registrert en del elde og spor etter fukt. Fukt sporene ser ut til å være av noe eldre dato, dette kan tyde på at det ikke er noen direkte vannlekkasjer i dag.

Del av takkonstruksjon, sett fra loft.

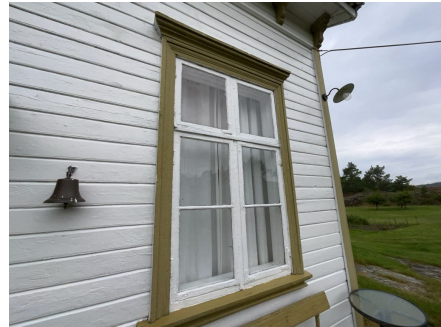
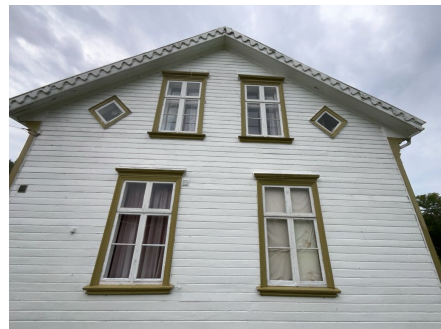
- Det er påvist vinduer med fukt/råteskader.
- Karmene i vinduer er slitte og det er sprekker i trevirket.
- Det er avvik:

Man må påregne vedlikehold/utskiftning av vinduer, ut fra en vanlig vedlikeholdsvurdering og registrerte skader.

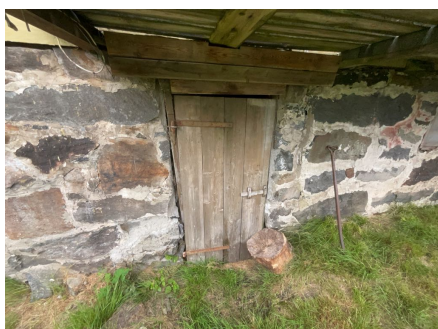
- Det er påvist avvik rundt innsettsdetaljer.
- Karmene i dører er værslitte utvendig og det er sprekker i treverket.
- Det er avvik:

Dør inn til kjeller.

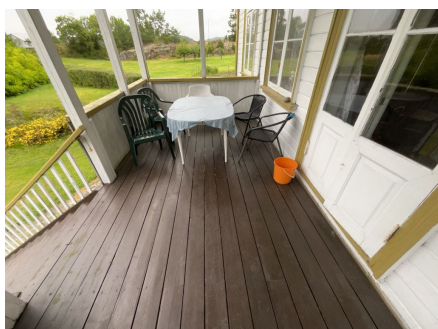
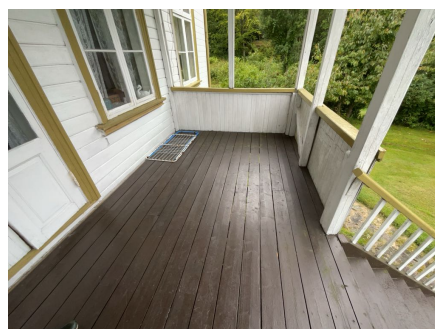
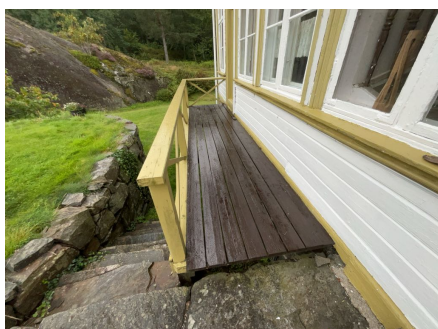
- Det er påvist fukt/råteskader i konstruksjonen.
- Det er avvik:

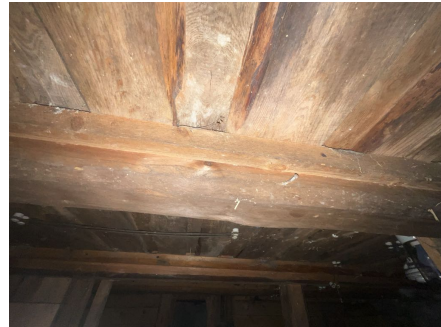
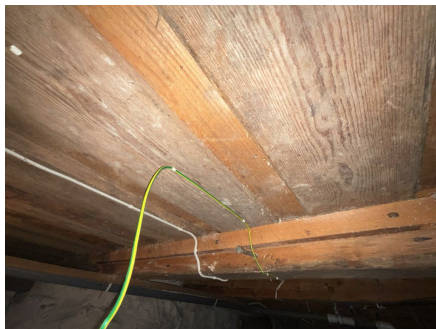
- Målt høydeforskjell på over 30 mm gjennom hele rommet. Tilstandsgrad 3 gis med bakgrunn i standardens krav til godkjente måleavvik.

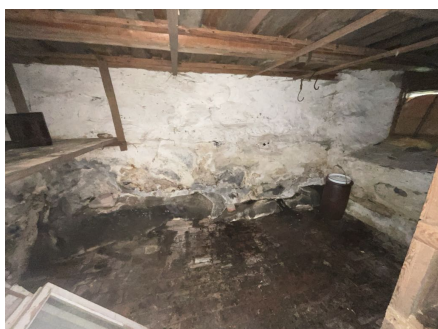
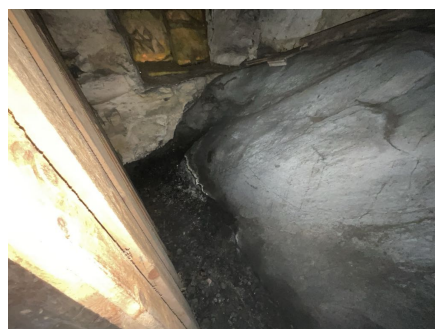
Symptomer på fukt, det er registrert fukt og saltutslag.

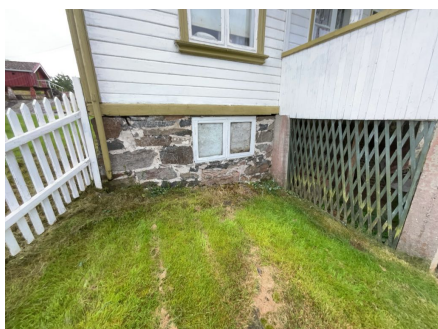
- Grunnmuren har sprekke-dannelser.

Grunnmur oppfyller i dag sin hovedfunksjon, men det er registrert noe sprekker.

Del av grunnmur.

Det er ikke behov for umiddelbare tiltak, men hold tilstanden under oppsyn og vurder eventuelle tiltak ved utvikling av avviket.
