# Sportsveien 7 2460 OSEN

## Tilstandsrapport Eierskifte

Boligtype: Fritidsbolig

Byggeår: 2021

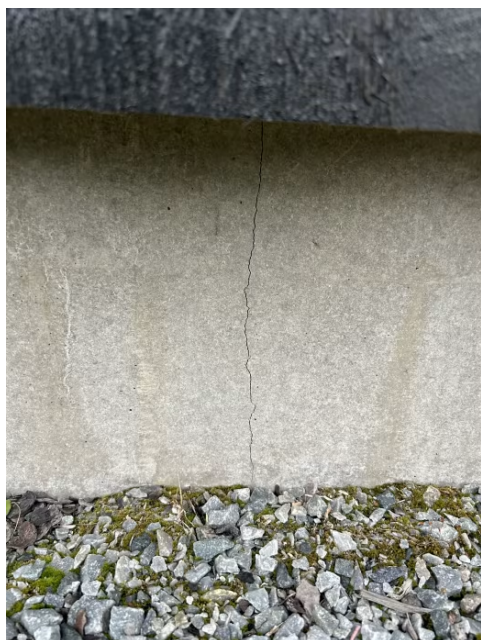
| Det er enkelte sprekker i plate på ringmur.<br>Platen er pålimt utvendig på ringmurskassetter.<br>Så sprekken er sannsynligvis kun i steinplate. | |

Sprekk i plate utenpå ringmur.

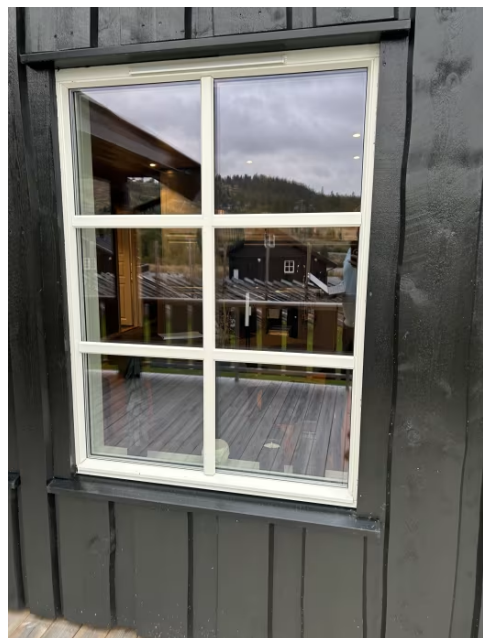
Vindu.

Enkelte vindu tar i karm og har behov for justering.

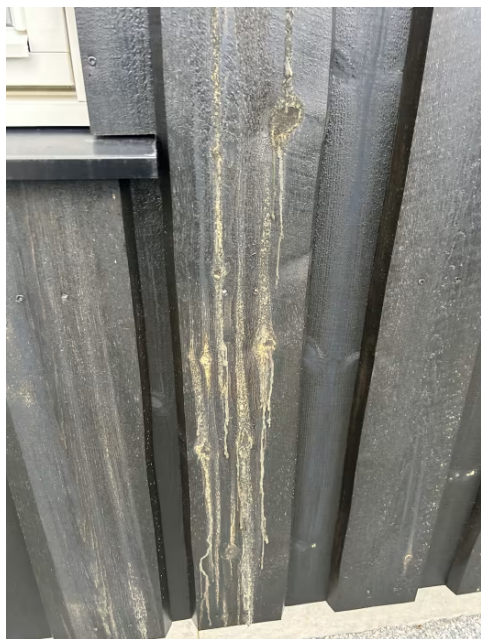
Viser utslag av kvæ i utvendig kledning.

| Utvendig panel har utslag av kvæ. | |

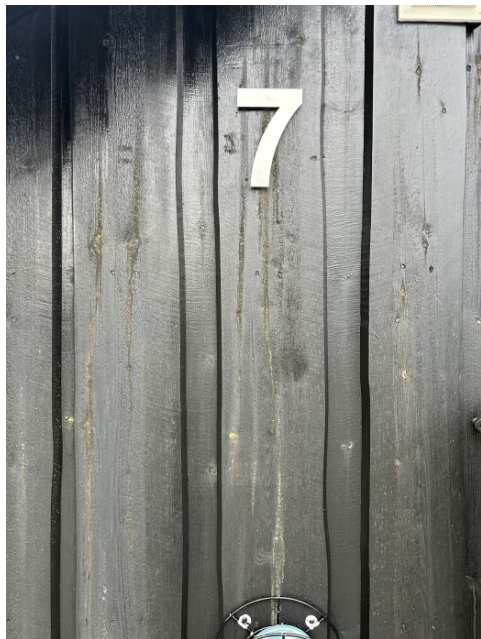
Viser utslag av kvæ i utvendig kledning.

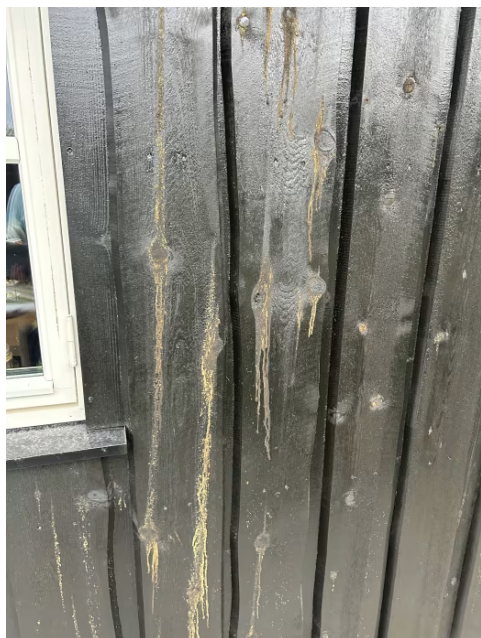
Viser utslag av kvæ i utvendig kledning.

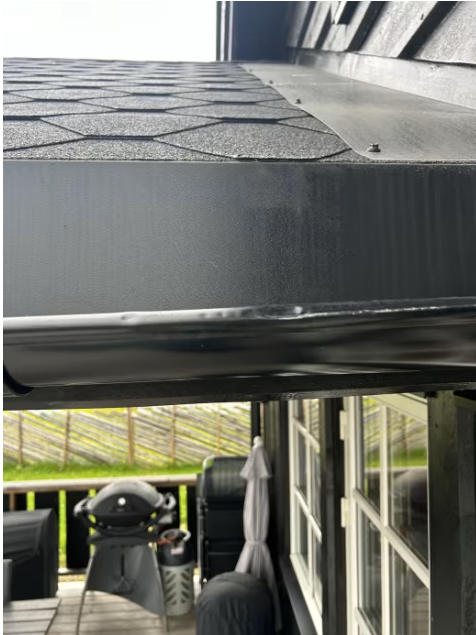
Skade på takrenne på overbygg til terrasse.

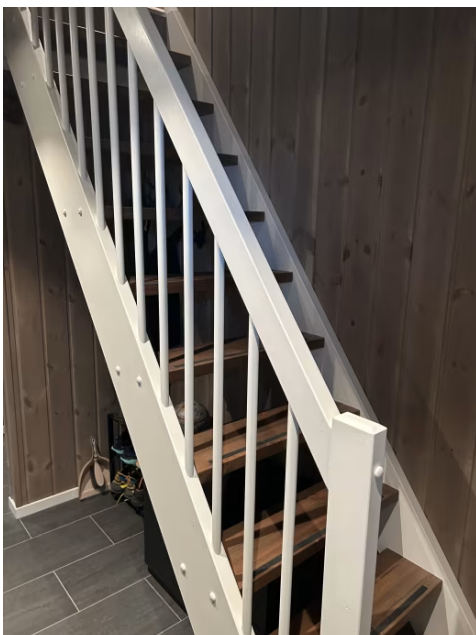
Trappen er en åpen tretrapp. Åpninger mellom trinn er over 10cm og utgjør en risiko for små barn og dyr.

Trappen mangler håndløper langs veggen.

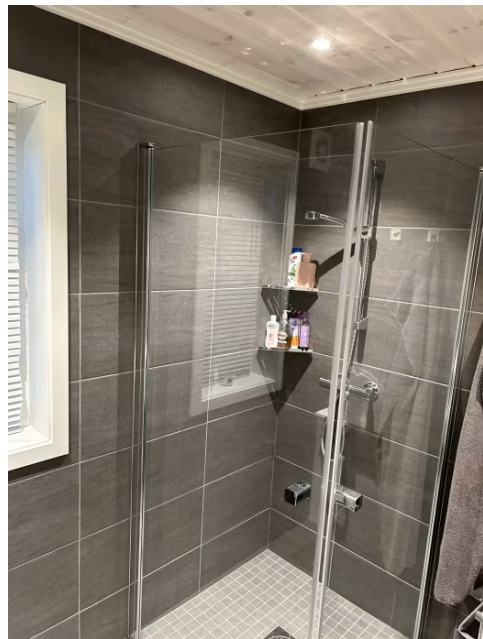
Vindu er plassert i våtsone, dette blir beskyttet mot vannsprut av dusjvegger

Vindu plassert i våtsone.

Vindu og karmplister bør overflatebehandles med en oljemaling.

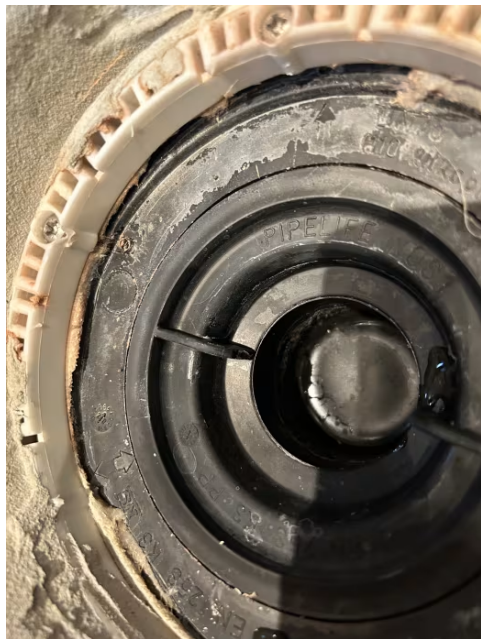
Det registreres membran mellom sluk og klemring men er ikke synlig under hele klemringen.

Ufulstendig membran under klemring.

Lokal utbedring rundt sluk anbefales for bedre sikkerhet.

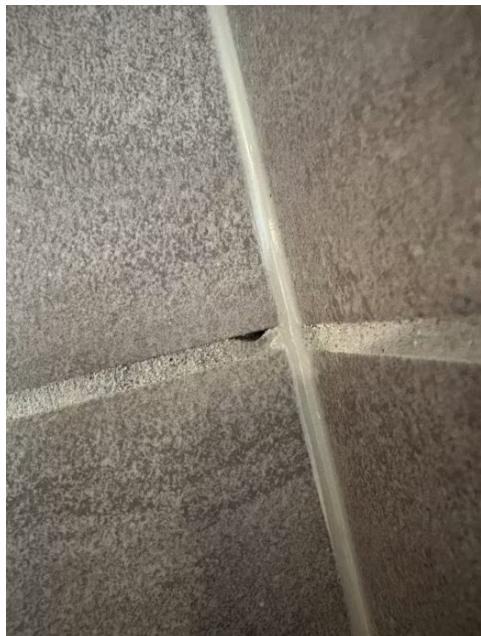
Sprekker/hull i fuger.

Manglende fugemasse.

Tette sprekker/hull i fuger.

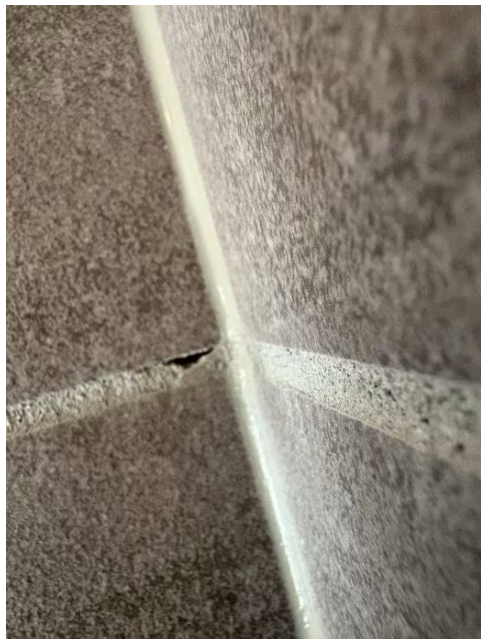
Manglende fugemasse.
