# Skovveien 3 0257 OSLO

## Tilstandsrapport Eierskifte

Boligtype: Selveierleilighet

Byggeår: 1982

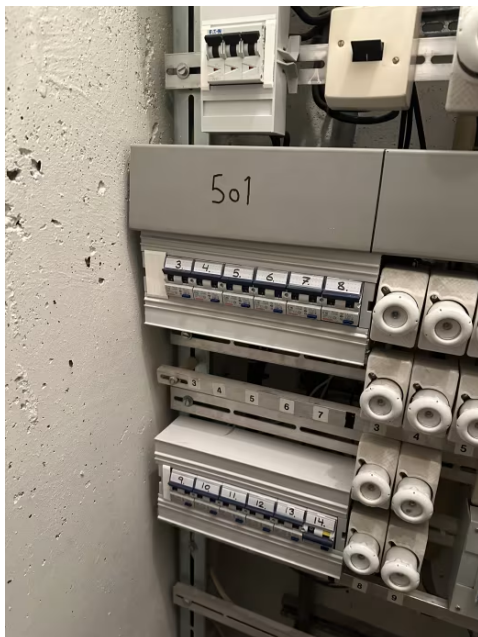
Sikringsskap er plassert i felles areal.  
Kursfortegnelse er på vegg i en mappe.

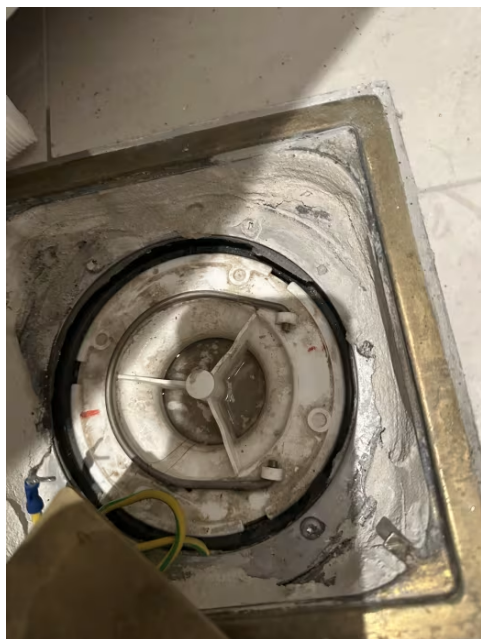
Sluk ved badekar.

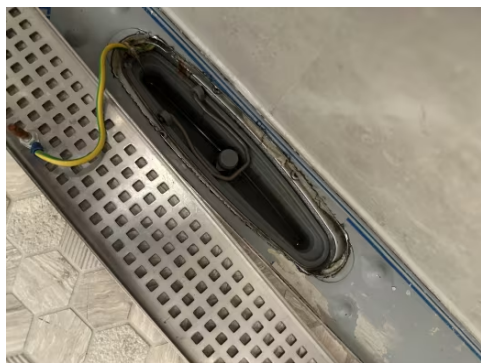
Sluk i dusjnise

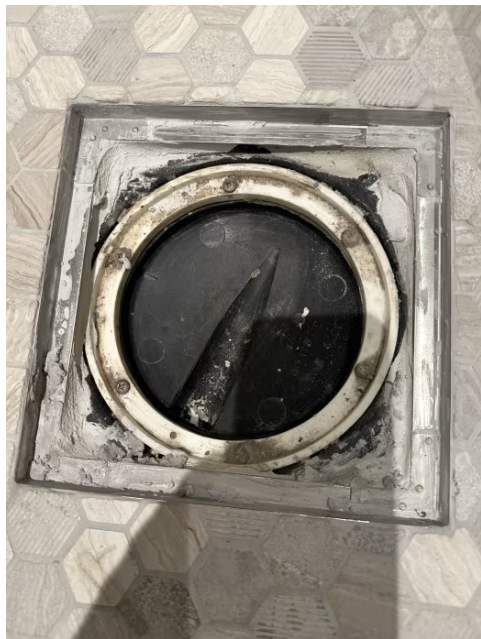
Hjelpesluk i bad.

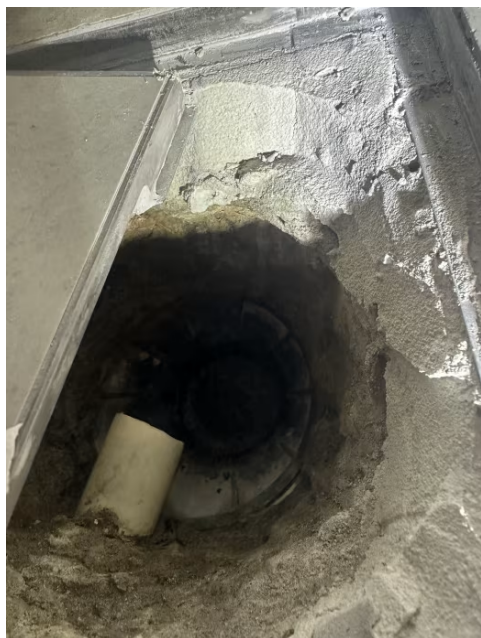
Hovedsluk i bad.

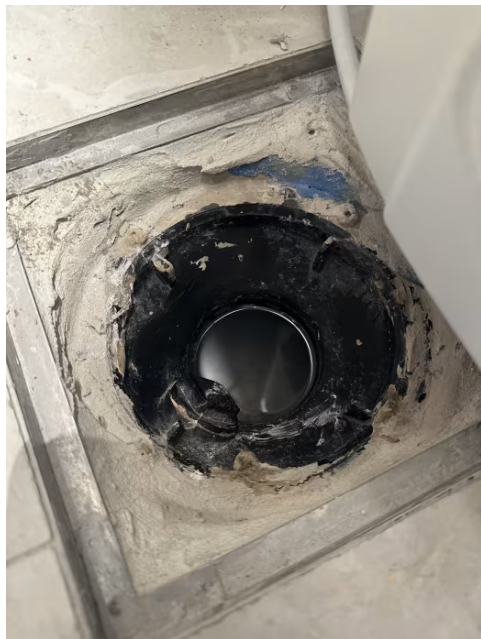
TG2: Fallforhold til sluk, og høydeforskjell mellom topp sluk og topp flis ved dør, er ikke tilfredsstillende etter NS 3600.

Sluk i vaskerommet.

Våtrommet fungerer med dagens tilstand i det daglige, men på grunn av påviste forhold bør det brukes med forsiktighet. Skadepotensialet er først og fremst ved eventuell lekkasje. Som en sikkerhet kan det vurderes lekkasjestopper i rommet (endrer ikke tilstandsgrad).
