Tilstandsrapport

📍 Wilhelm Færdens vei 15B , 0361 OSLO

gnr. 46, bnr. 60

Befaringsdato: 12.05.2026

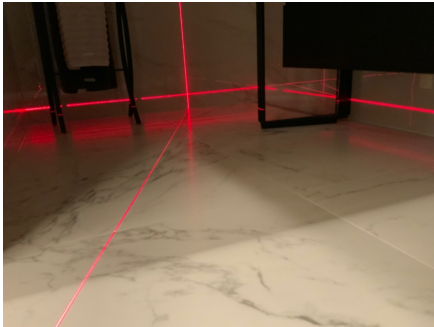
Gulvflatene består av fliser. Det er målt ca. 40 mm høydeforskjell på gulv fra dørterskel til topp slukrist.

Enkelte silikconfuger med svertesopp.

Fall på baderomsgulv er kontrollert med krysslaser.

Lokal utskiftning av silikconfuger er påregnelig.

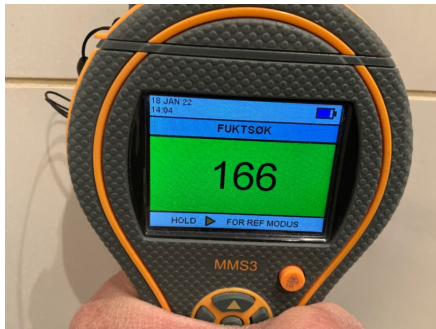
Hulltaking er ikke foretatt på grunn av tilleggende vegg mellom bad og tilstøtende rom er i mur eller betong.

Det ble foretatt stikkprøvekontroll med Protimeter MMS3. Målingene viste ingen utslag utenfor normale verdier. Målingene gir kun en indikasjon og må ikke oppfattes som en garanti for baderommet.

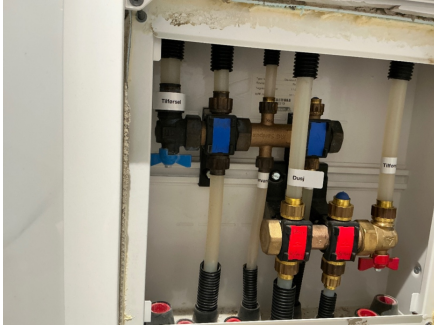
Vanntilførsel er ført til vannfordelerskap avsatt i baderomsvegg.

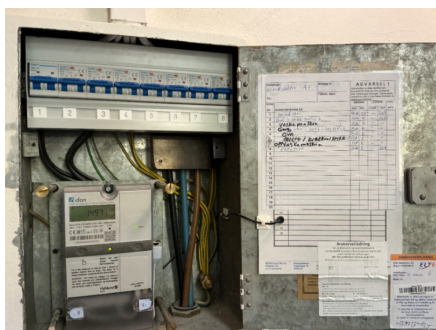
Eier opplyser om defekt dimmer i stue/kjøkken. Mange elektriske feil er usynlige for det blotte øye. Selv om alt kan se trygt og normalt ut, kan det skjule seg kritiske avvik bak vegger og koblingspunkter. Den eneste pålitelige måten å avdekke slike feil på er gjennom grundige målinger med profesjonelt testutstyr. Slike instrumentbaserte kontroller gir den tryggheten boligeiere og kjøpere trenger. Både for sikkerhet og for å unngå kostbare overraskelser.

Jordfeilbrytere i sikringsskap plassert i gang/fellesareal
