# Tilstandsrapport

📍 Stubberudveien 5, 1930 AURSKOG

# gnr. 192, bnr. 608

Befaringsdato: 25.09.2024

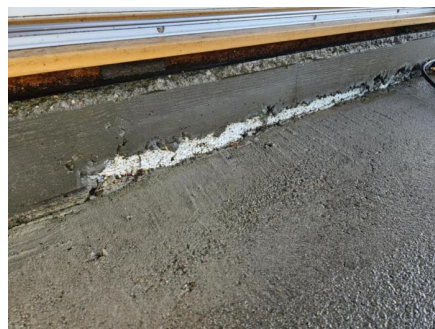
Kun fuget mellom dørterskel og vegg.

Åpent under dørterskel.

Underbeslag må monteres for å lukke avviket. Vann kan komme inn i konstruksjonen.

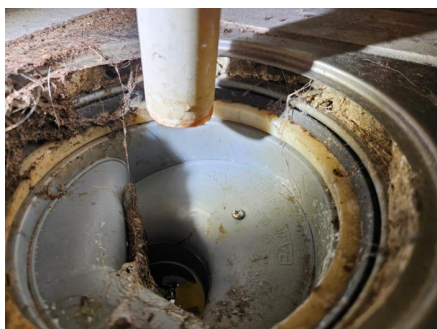
Kontroll av sluk.

- Det må etableres tilfredsstillende tettesjikt/membran på våtrommet.

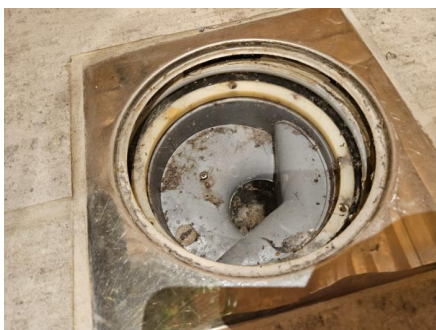
Dette gjelder for både gulv og vegger. Ved lekkasje eller bruk av fritt vann vil følgeskader oppstå.  
Sluk under badekar er ikke lett tilgjengelig for inspeksjon og vedlikehold.

Kontroll av sluk ved tiltenkt dusjsone.

Det må etableres bedre tilgang for sluk under badekar.

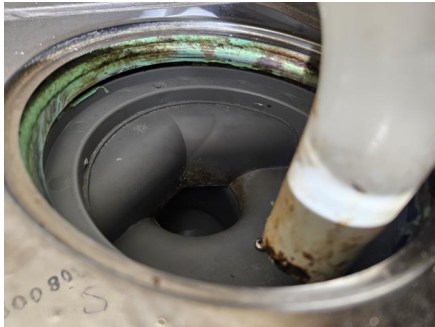
Det er ikke etablert membran/tettesjikt på veggene, ved lekkasje eller søl med fritt vann vil skader oppstå.  
Det er vanskelig å se detaljene iht sammenføyning mellom membran og sluk.

Kontroll av sluk.

- Det må etableres tilfredsstillende tettesjikt/membran på våtrommet.
