# Tilstandsrapport

Enebolig

Åmotvegen 24, 7327 SVORKMO

Befaringsdato: 02.06.2025

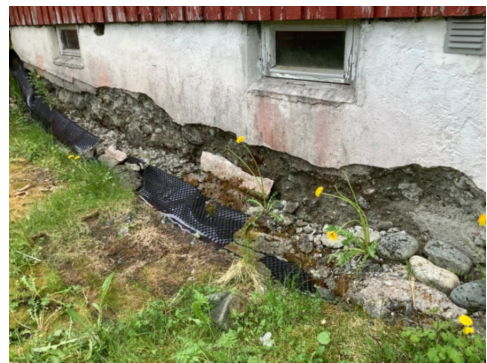
- Det er registrert utsigning av masser under grunnmuren.
- Grunnmuren har setningsskader.

- Påviste skader må utbedres.

Kostnadsestimat: 100 000 - 300 000
