# Tilstandsrapport

Fritidsbolig

Mogresfjellet 133, 8618 MO I RANA

Befaringsdato: 24.06.2025

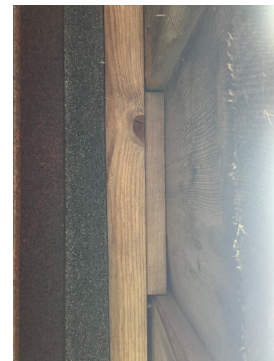
### ! TG 1 Veggkonstruksjon

Veggene har bindingsverkskonstruksjon fra byggeår. Fasade/kledning har stående villmarkskledning.

Museklosser i nerkant av kledning

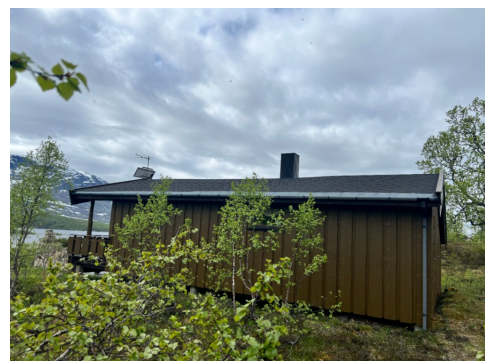
### ! TG 2 Takkonstruksjon/Loft

I følge eier har det vært skjevheter i mange år og tilstanden er stabil. Med tanke på skjevheter burde mønedrager ha opplegg på drager som går på tvers av stuerommet. Bør undersøkes ytterligere.

- Innhent dokumentasjon, om mulig.
- Andre tiltak:

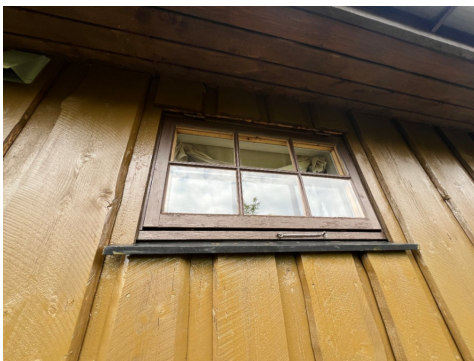
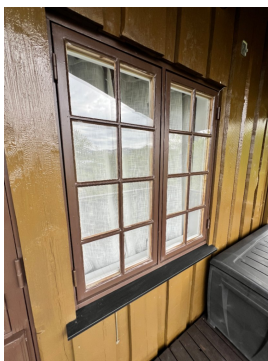
## TG 1 Vinduer

Bygningen har trevinduer med koblet glass fra byggeår.

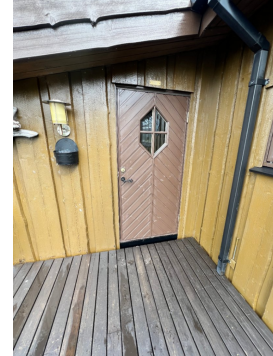
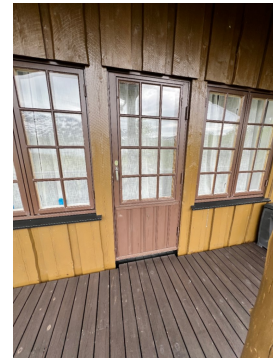
## TG 1 Dører

Bygningen har malt panelt ytterdør med glass.  
Malt balkongdør i tre med glass. Begge fra byggeår.

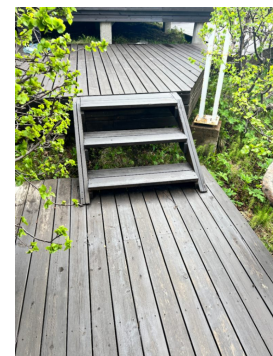
## TG 3 Balkonger, terrasser og rom under balkonger

Platting, terrasse og altan i ulike nivåer på totalt ca 88m<sup>2</sup> av impregnerte materialer, fundamentert på betongpilarer. Rekkverk av bord.

- Rekkverk må monteres for å lukke avviket.
- Rekkverkshøyde må endres for å tilfredsstille krav på byggemeldingstidspunktet.

**Kostnadsestimat: Under 10 000**

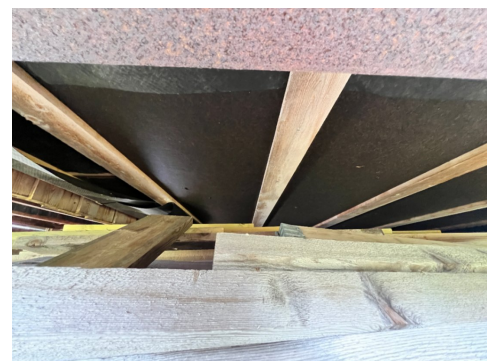
### TG 1 Krypkjeller

Hytta står på betongpilarer, ståldragere med trebjelkelag og stubbegulv. Lav høyde under bjelkelag og opplagring av materialer er derfor kun observert stedvis fra ytterkant.

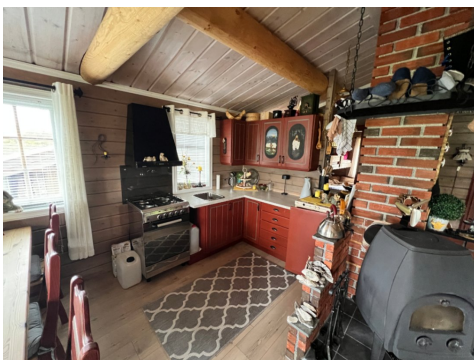
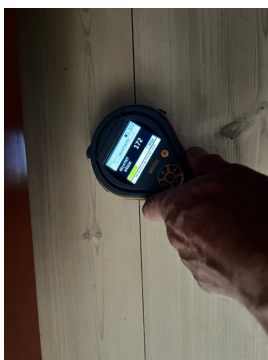
#### ! TG 1 Overflater og innredning

Kjøkkenet har laminat på gulvet, paneling på vegger og i tak. Kjøkkenet har innredning med profilerte fronter. Benkeplaten er av laminat med 1-kums benkebeslag. Det er gassdrevet kjøleskap og komfyr samt en fryser på gass som står i gangen. Gassbeholder i gang med kobberør og tilkoblingslanger. Glassplate på vegg bak komfyr. Målt med fuktindikator foran benk uten forhøyede verdier.

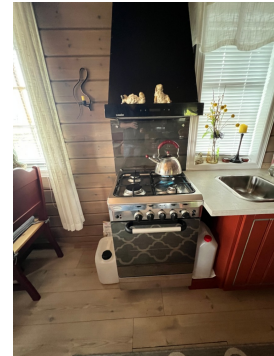
#### ! TG 1 Avtrekk

Det er kjøkkenventilator med avtrekk ut.
