# Tilstandsrapport

Enebolig

Rasmusvegen 18, 5264 GARNES

Befaringsdato: 14.10.2025

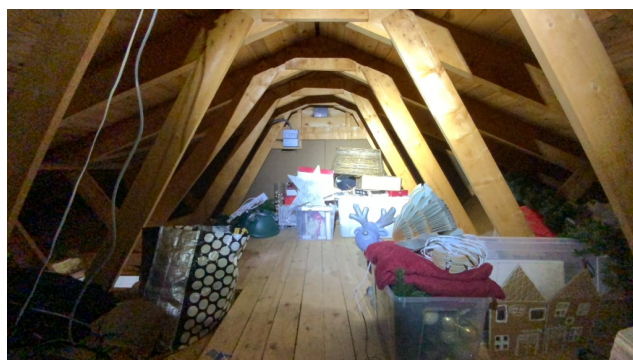
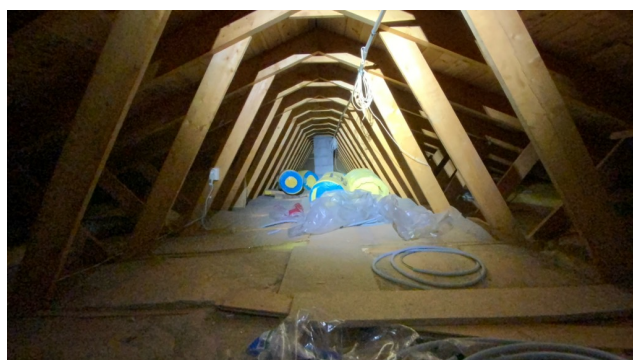
#### Vurdering av avvik:

- Det er påvist andre avvik:

- Det må foretas tiltak for å lukke avviket.

Det bør etableres to-trinns tetting(under takstein) rundt taggjennomføringer.

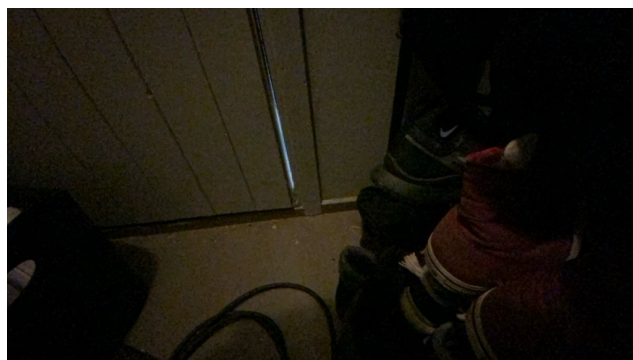
## ! TG 2 Balkonger, terrasser og rom under balkonger

Altan på 7 m<sup>2</sup>, med utgang fra et soverom i 1. etasje.

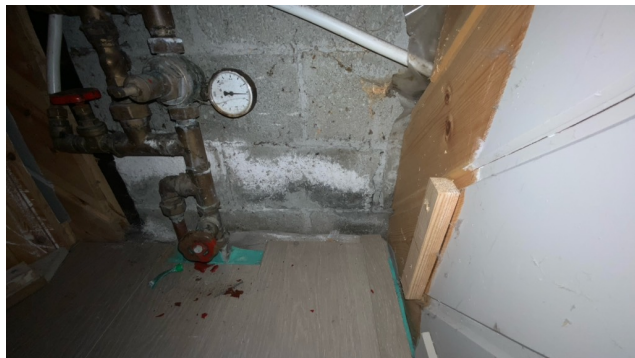
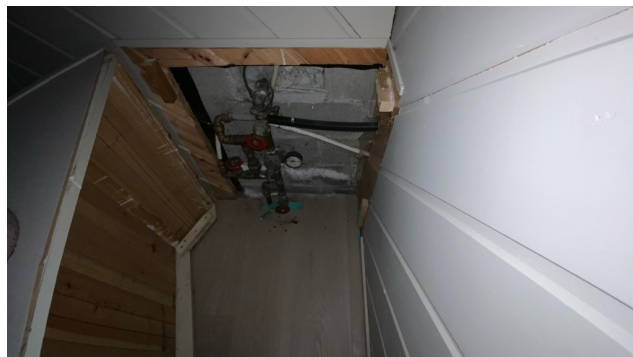
- Det er påvist indikasjoner på noe fuktgjennomtrenging inn i kjellermur.

Det er saltutslag og fukt på nedre del av grunnmur flere steder.

- Det påviste fuktnivå gir grunn til å overvåke konstruksjonen jevnlig for å se utvikling over tid, og eventuelt foreta tiltak for å unngå fuktskader.

Trevegger innvendig under terreng og mot grunnmur er en utsatt konstruksjon, med hensyn til fukt og kondensproblemer. Grunnmuren bør ikke kles inne, men være synlig i alle rom.

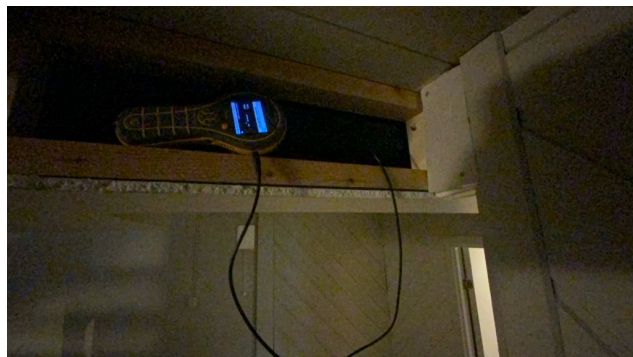
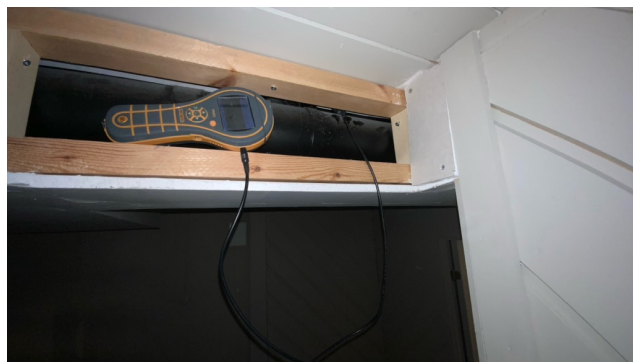
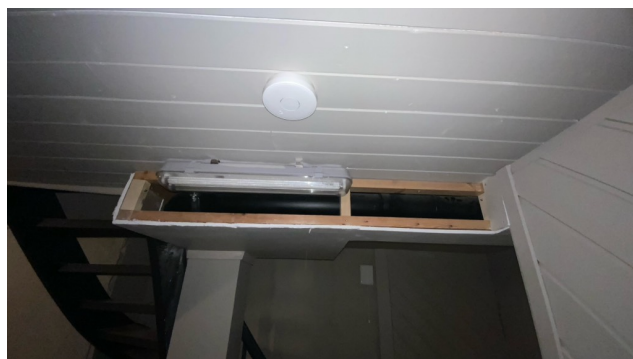
### ! TG 3 Generell

Kostnadsestimat: 100 000 - 300 000

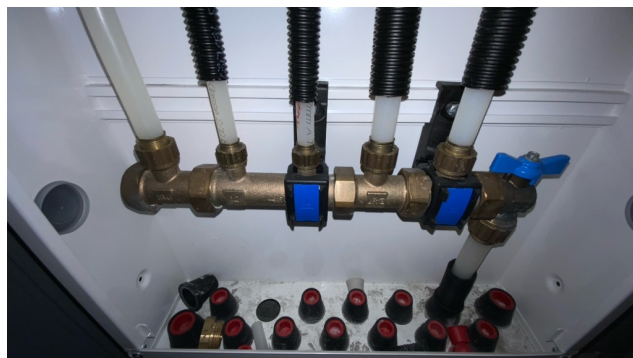
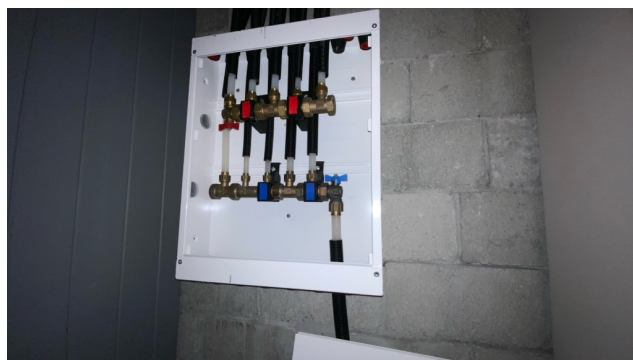
Det ble ikke registrert lekkasje i rørfordelerskap. Rørfordelerskapet bør kontrolleres regelmessig.

Det er ikke avrenning til sluk, eller annen sikring, for lekkasjevann i rørfordelerskap. Opprinnelige kobbervannrør.

Mer enn halvparten av forventet brukstid er oppbrukt for kobberørene. Det må etableres avrenning til sluk fra rørfordelerskap.
