# Tilstandsrapport

Enebolig

Øvre Helgesmark 9 , 7716 STEINKJER

Befaringsdato: 10.12.2025

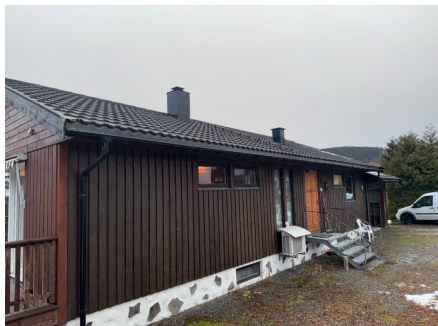
Taket er tekket med profilerte takplater, opplyst fra ca. 2015.

Taktekking er opplyst lektet opp og lagt over opprinnelig shingeltak. Ikke lagt nytt undertak.

Mindre grønske på tekking.

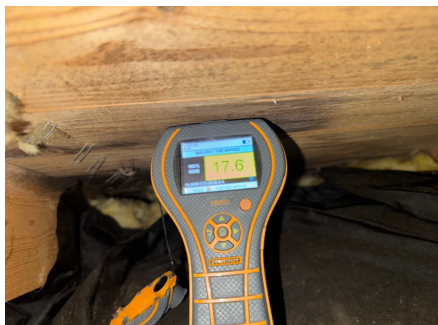
En del fuktmerker på sperrer og undertak.

Registrerte fuktverdier er fuktig trevirke.

Fuktig trevirke ned mot raft inn mot balkong fra stue.

Nærmere undersøkelser og utbedringer må påregnes.

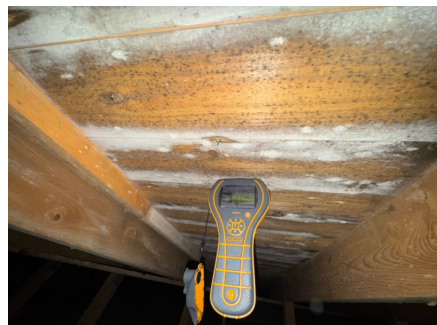
Videre er det soppvekst og fuktig undertak over garasje. piggmålinger i dette området ligger på over 19 %.

Fuktig trevirke med soppvekst over garasje.

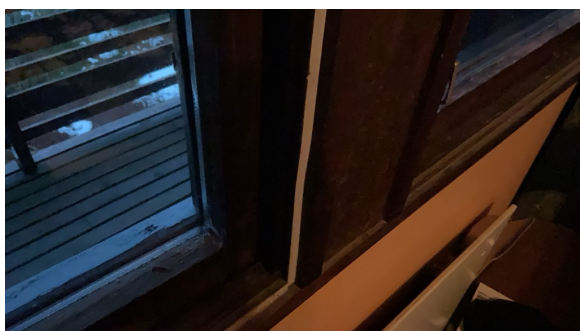
Eldre vinduer og innsettsdetaljer øker faren for skjulte skader som følge vanninntrengning over tid i tilstøtende konstruksjoner.

Det er registrert fuktmerker/malingsavskallinger i vinduskarmer.

Vedlikehold og løpende utskiftninger må påregnes.

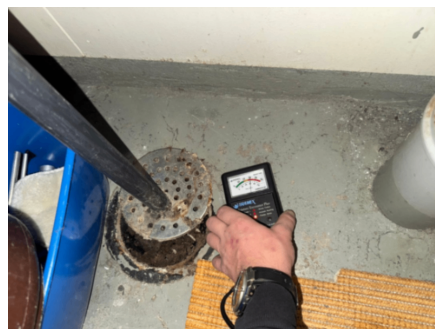
Ved søk med kapasitiv fuktindikator ble det registrert forhøyede fuktverdier på fritt eksponerte murvegger og gulv.

På den tiden huset ble bygd, var det ikke vanlig med fuksikring mot grunnen. Jordfukt vil derfor trenge inn.

Hulltaking utført i utfored vegg mot bod under garasje, ikke mulig fra stue ved befaring grunnet møbler tc.

Fuktsøk på fritt eksponerte gulv viser forhøyede verdier.

Løpende observasjoner, alder tilsier at behov for tiltak ikke kan utelukkes.

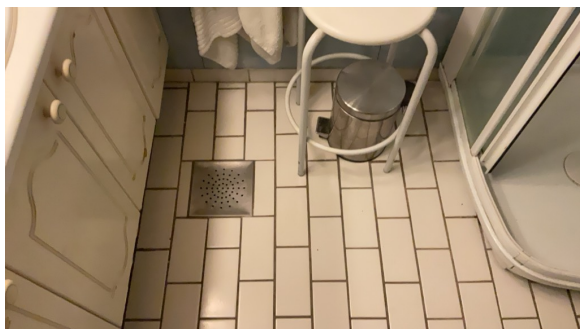
Sprekk i en sokkelflis.

Fuktpåkjent innredning.

Alder har en vesentlig betydning i forhold til lekkasjer og skader, alle materialer og tetteanordninger har levetidsbetingelser og følgelig naturlig slitasje.

Ihht. alder og nevnte avvik anbefales at våtrommet totalrenoveres. Ved renovering, påse at alle forhold med tettesjiktet, våtsone, sluk mv. dokumenteres.

**Kostnadsestimat: 200 000 - 500 000**

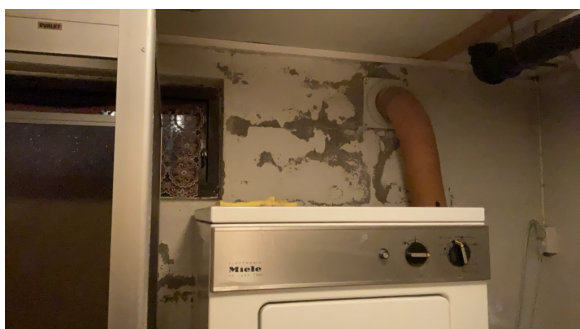
Saltufellinger og avskallinger, utslag ved fuktsøk som i sokkel forøvrig.

Ihht. alder og nevnte avvik anbefales at våtrommet totalrenoveres. Ved renovering, påse at alle forhold med tettesjiktet, våtsone, sluk mv. dokumenteres. Alder har en vesentlig betydning i forhold til lekkasjer og skader, alle materialer og tetteanordninger har levetidsbetingelser og følgelig naturlig slitasje.

- Våtrommet må totalrenoveres. Alle forhold med tettesjikt, våtsone, sluk m.m. må dokumenteres.
- Manglende oppgradering av våtrommet medfører høy risiko for at konstruksjonene ikke vil tåle vanlig bruk av vann eller lekkasjer. Selv om det er dusjkabinett, er det fortsatt en betydelig risiko for at våtrommets konstruksjoner ikke tåler lekkasjer. Dette kan føre til fuktskader på tilstøtende konstruksjoner.

**Kostnadsestimat: 100 000 - 200 000**
