Øvre Helgesmark 9, 7716 STEINKJER

**Enebolig med fin beliggenhet.  
Utsiktstomt. 4 soverom I Like ved  
barnehage og barneskole I Rask  
overtagelse I Garasje.**

| Tilstandsrapport ..... | 40 |

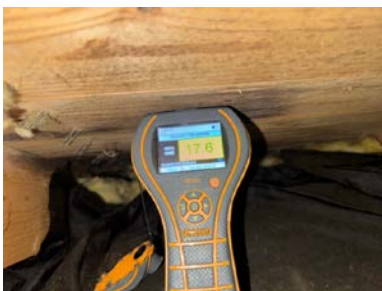
En del fuktmerker på sperrer og undertak.

Fuktig trevirke ned mot raft inn mot balkong fra stue.

Nærmere undersøkelser og utbedringer må påregnes.

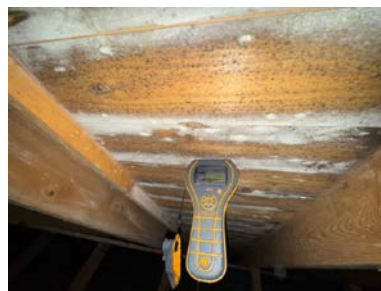
Videre er det soppvekst og fuktig undertak over garasje. piggmålinger i dette området ligger på over 19 %.

Registrerte fuktverdier er fuktig trevirke.

Fuktig trevirke med soppvekst over garasje.

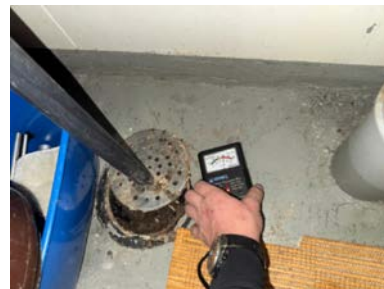
Hulltaking utført i utforet vegg mot bod under garasje, ikke mulig fra stue ved befaring grunnet møbler tc.

Fuktsøk på fritt eksponerte gulv viser forhøyede verdier.

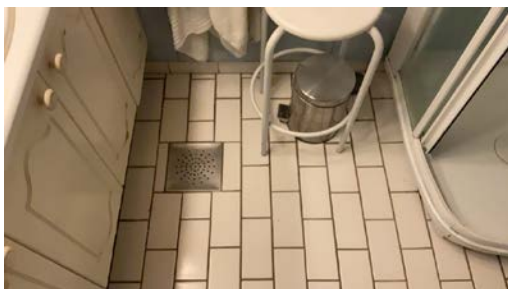
- Manglende oppgradering av våtrommet medfører høy risiko for at konstruksjonene ikke vil tåle vanlig bruk av vann eller lekkasjer. Selv om det er dusjkabinett, er det fortsatt en betydelig risiko for at våtrommets konstruksjoner ikke tåler lekkasjer. Dette kan føre til fuktskader på tilstøtende konstruksjoner.
- Våtrommet må totalrenoveres. Alle forhold med tettesjikt, våtsone, sluk m.m. må dokumenteres.

**Kostnadsestimat: 200 000 - 500 000**

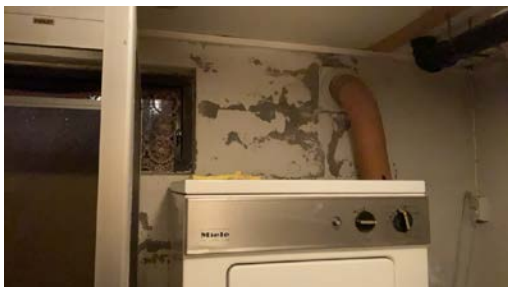
Estimat hensyntar ikke golvvarme.  
Gjelder oppgradering til tette overflater og nye rørføringer.

**Kostnadsestimat: 100 000 - 200 000**
