Tilstandsrapport

🏠 Rekkehus

📍 Steinvegen 2 D, 8660 MOSJØEN

Rapportdato: 26.02.2025

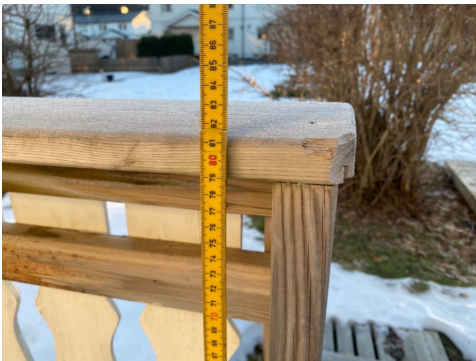
Rekkverkshøyde ca. 82 cm.

- Rekkverkshøyde må endres for å tilfredsstille krav på byggemeldingstidspunktet.

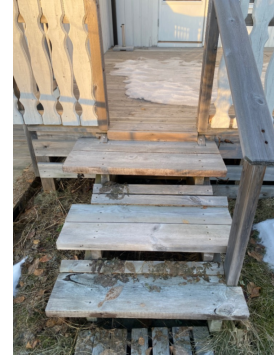
Trapp fra terrasse.

- Rekkverk må monteres for å lukke avviket.
- Åpninger i rekkverk må endres for å tilfredsstille krav på byggemeldingstidspunktet.

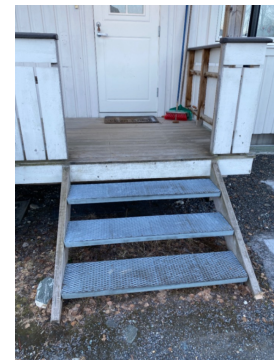
Trapp til hovedinngang.

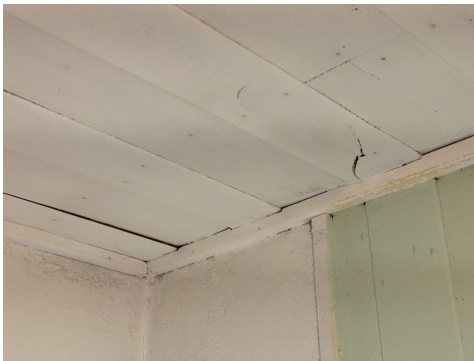
Takpanel har noe tørke/sprekker i loftsetasjen.

Tak i trappeoppgang til 2. Etg.

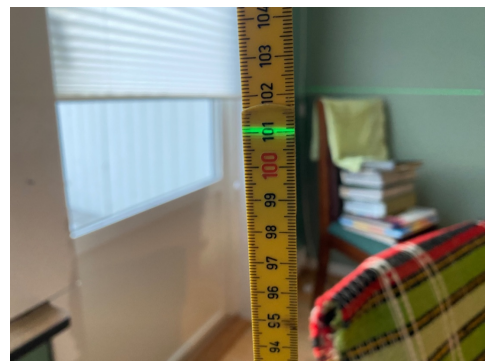
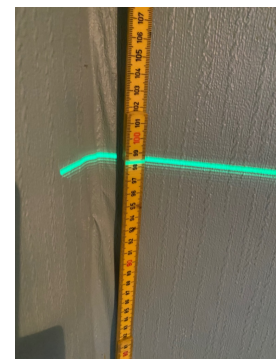
Hovedetasje, stue:
Planavvik innenfor 2 meter er ca.10 mm. Planavvik gjennom hele rommet er ca.16mm.

- Det er målt høydeforskjell på mellom 15-30 mm gjennom hele rommet. Tilstandsgrad 2 gis med bakgrunn i standardens krav til godkjente måleavvik.
- Målt høydeforskjell på mellom 10 - 20 mm innenfor en lengde på 2 meter. Tilstandsgrad 2 gis med bakgrunn i standardens krav til godkjente måleavvik.
- Det er avvik:

Planavvik stue.

- Tiltak:
- For å få tilstandsgrad 0 eller 1 må høydeforskjeller rettes opp. Det vil imidlertid sjelden være økonomisk rasjonelt som et enkeltstående tiltak i en bolig som dette. Dersom boligen en gang skal renoveres, kan man vurdere slike tiltak.

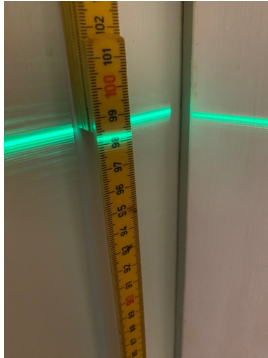
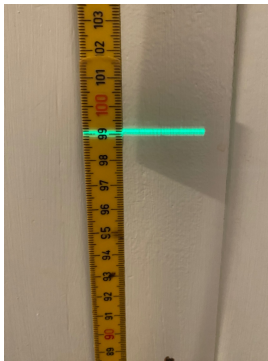
2. etg gang: Planavvik innenfor 2 meter er ca. 10 mm. Planavvik gjennom hele rommet er ca. 19 mm.

Planavvik 2. Etg

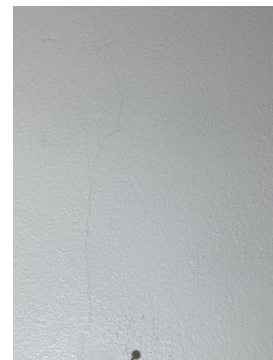
Det er påvist mindre riss i pipen på stue.

Det er registrert mindre riss i pipen i stue.

Riss bør utbedres.

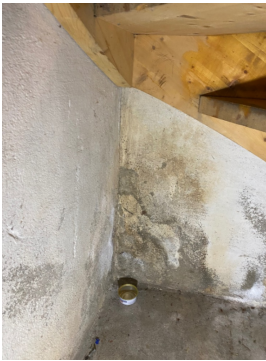
Det er registrert indikasjon på fuktvandring i synlige murkonstruksjoner. Fukt i murkonstruksjoner skiller ut salt som blir synlig på åpne overflater. Drenering etc. er ukjent og ut fra alder er det påregnelig med kapillæroppslag av fukt fra grunn til mur/trekonstruksjoner i kjellerrom.

Saltutslag i kjeller under trapp.

- Det påviste fuktnivå gir grunn til å overvåke konstruksjonen jevnlig for å se utvikling over tid, og eventuelt foreta tiltak for å unngå fuktskader.

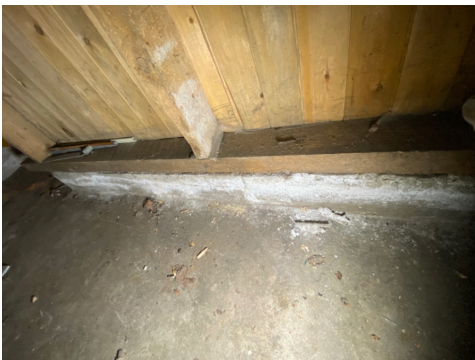
Saltutslag i kjeller, bod under trapp.

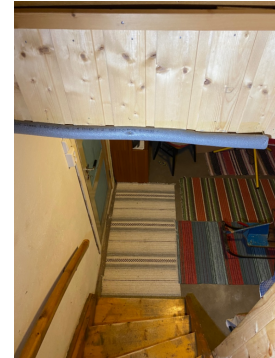
Frihøyde i trapp er målt til ca 1,6 m.

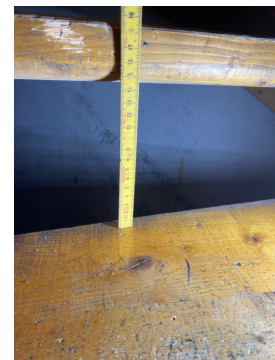
Åpninger mellom trinn.

- Rekkverk må monteres for å lukke avviket.
- Åpninger er såpass store at det ut ifra sikkerhetsmessige forhold anbefales å lage mindre åpninger.

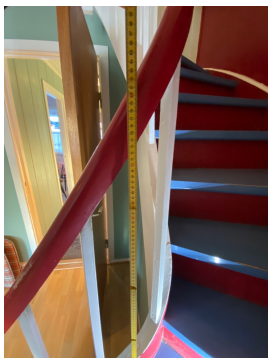
- Åpninger i rekkverk er større enn dagens forskriftskrav til rekkverk i trapper.
- Rekkverkshøyder er under dagens forskriftskrav til rekkverk i trapper.
- Det er avvik:

Høyde rekkverk.

- Det er ikke krav om utbedring av rekkverkshøyder opp til dagens krav.
 - Andre tiltak:
 - Åpninger er såpass store at det ut ifra sikkerhetsmessige forhold anbefales å lage mindre åpninger.
- Nærmere undersøkelser og utbedring anbefales angående knirk i trapp.

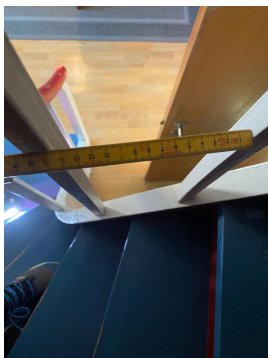
Åpninger i rekkverk.

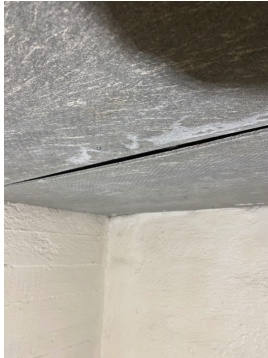
- Det er avvik:
- Plater mangler delvis innfestning i skjøter.

Plater har glipper i skjøter.

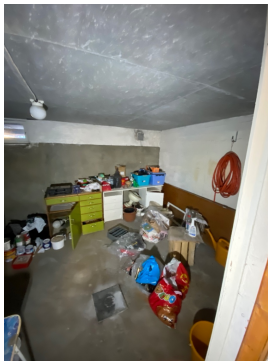
Eternitt/asbestplater i taket.

Ved arbeid med asbest anbefales det å ta kontakt med en aktør med dokumentert kompetanse f.eks. en miljøkartlegger eller et asbestsineringsfirma.

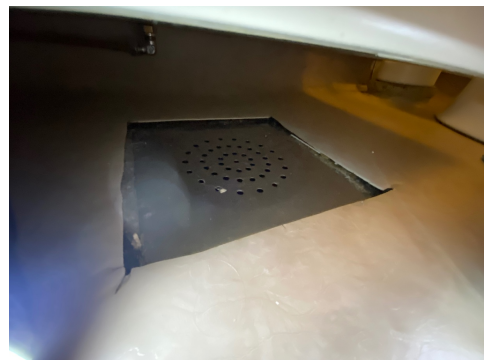
Utett belegg rundt gulvsluk.

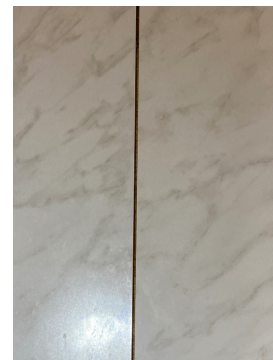
Utette i skjøter på våtromsplater i våtsonen.

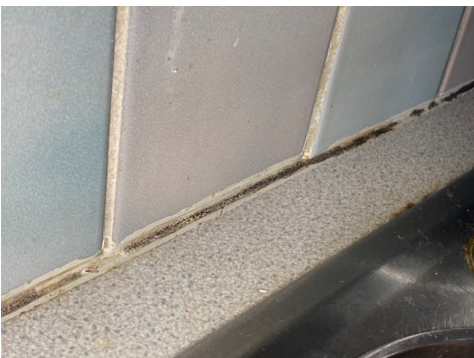
Svertesopp i fuge mellom benkeplate og vegg.

- Overflater må rengjøres, for å fjerne svertesopp.

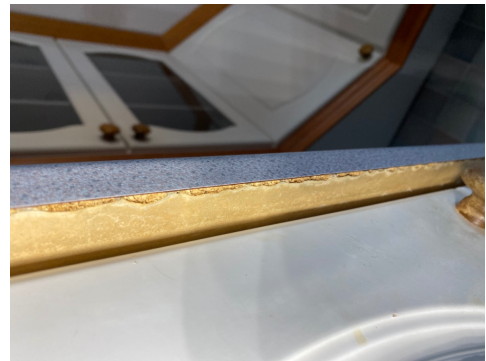
Svellinger under benkeplate foran vasken.

Svellinger i benkeplate bør utbedres.

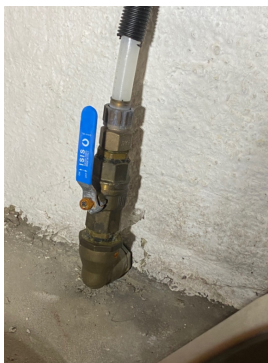
Vannrør av kobber som er eldre enn 25 år gis TG 2 etter krav iht. NS 3600.

Stoppekrane bør anmerkes.

- Det er ikke behov for utbedringstiltak siden anlegget fungerer i dag, men ut ifra alder kan skader plutselig oppstå på eldre anlegg.
- I forbindelse med oppgradering av våtrom vil det være naturlig med utskiftning av rør.
