Steinvegen 2D, 8660 MOSJØEN

**4-roms rekkehusleilighet i  
Gildevangen Borettslag - Garasje i  
rekke - Barnevennlig område**

Befaringsdato: 23.01.2025

# Tilstandsrapport

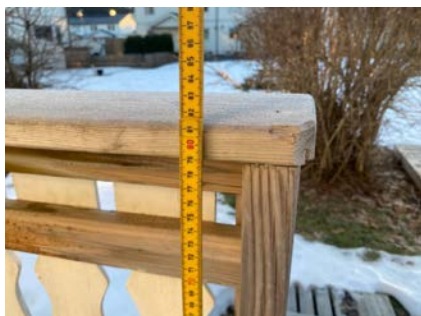
- Rekkverkshøyde må endres for å tilfredsstille krav på byggemeldingstidspunktet.

Rekkverkshøyde ca. 82 cm.

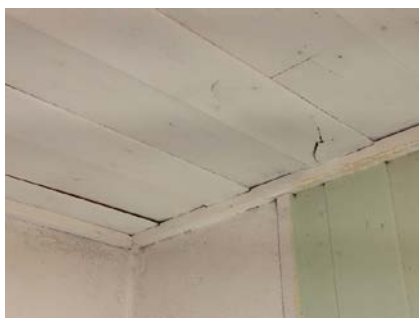
Tak i trappeoppgang til 2. Etg.

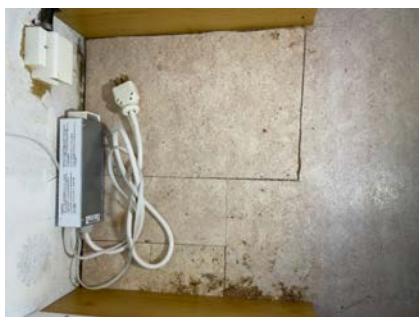
Vinylbelegg, kjøkken.

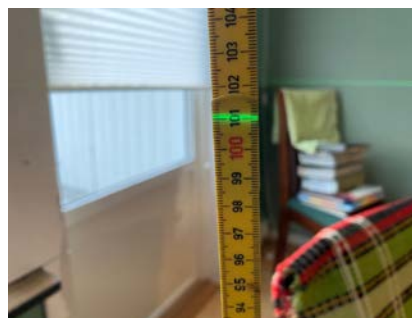
Hovedetasje, stue:  
Planavvik innenfor 2 meter er ca.10 mm. Planavvik gjennom hele rommet er ca.16mm.

- Det er målt høydeforskjell på mellom 15-30 mm gjennom hele rommet. Tilstandsgrad 2 gis med bakgrunn i standardens krav til godkjente måleavvik.
- Målt høydeforskjell på mellom 10 - 20 mm innenfor en lengde på 2 meter. Tilstandsgrad 2 gis med bakgrunn i standardens krav til godkjente måleavvik.
- Det er avvik:

Planavvik stue.

- Tiltak:
  - For å få tilstandsgrad 0 eller 1 må høydeforskjeller rettes opp. Det vil imidlertid sjelden være økonomisk rasjonelt som et enkeltstående tiltak i en bolig som dette. Dersom boligen en gang skal renoveres, kan man vurdere slike tiltak.

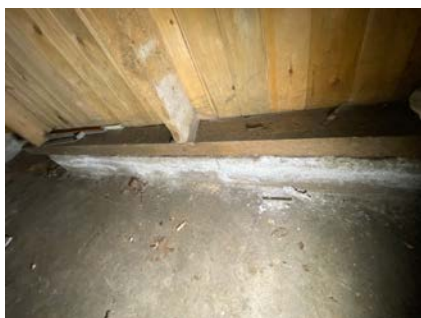
- Det er påvist indikasjoner på noe fuktgjennomtrenging i kjellergulv.
- Det er påvist indikasjoner på noe fuktgjennomtrenging inn i kjellermur.

Det er registrert indikasjon på fuktvandring i synlige murkonstruksjoner. Fukt i murkonstruksjoner skiller ut salt som blir synlig på åpne overflater. Drenering etc. er ukjent og ut fra alder er det påregnelig med kapilærøpp sug av fukt fra grunn til mur/trekonstruksjoner i kjellerrom.

Det er ikke etablert fuktsperre under støpt gulv i kjeller (relatert til byggeår), og forhøyede fuktverdier i støpt betonggulv samt kjellerytterveggene mot/under terrengnivå er derfor nokså normalt alder tatt i betraktning. .

Saltutslag i kjeller, bod under trapp.

- Det påviste fuktnivå gir grunn til å overvåke konstruksjonen jevnlig for å se utvikling over tid, og eventuelt foreta tiltak for å unngå fuktskader.

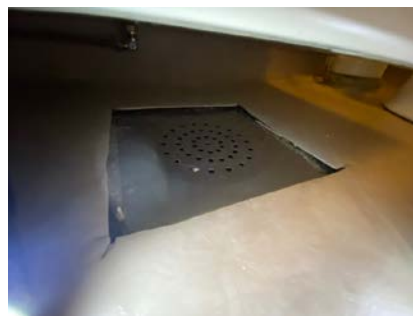
Utett belegg rundt gulvsluk.

Det bør gjøres ytterligere undersøkelser iht plast på vegg mot badet.

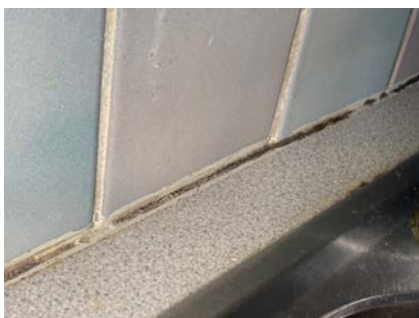
Svertesopp i fuge mellom benkeplate og vegg.

- Overflater må rengjøres, for å fjerne svertesopp.

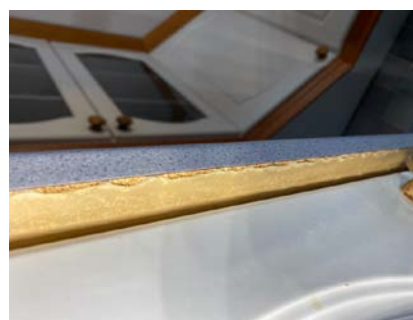
Svellinger under benkeplate foran vasken.

Svellinger i benkeplate bør utbedres.

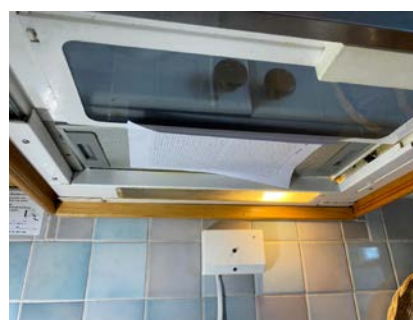
Funksjonstest av ventilator.

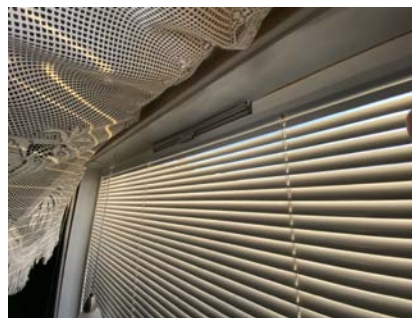
Ventil i vindu.
