# Tilstandsrapport

Enebolig

Øvre Svartberget 8, 7300 ORKANGER

Befaringsdato: 08.12.2025

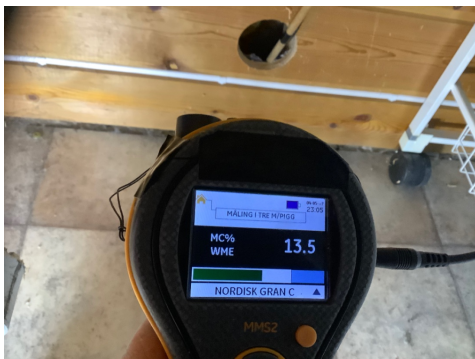
## ! TG 1 Rom Under Terreng

Gulvet har belegg. Veggene har panel. Hulltaking er foretatt og det er påvist avvik i konstruksjonen. Hulltaking er foretatt ved/i Under trapp.. Fuktkvotemåling (vekt%) i konstruksjonen ble målt til 13.
