# Tilstandsrapport

Tomannsbolig

Kjerkelia 25, 8663 MOSJØEN

Befaringsdato: 23.09.2025

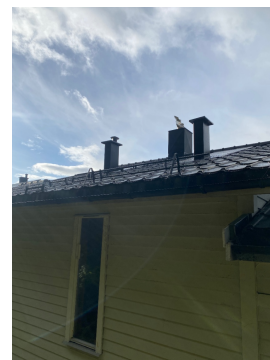
Det er påvist rust i takplatene.

Tak sett fra øst.

Rust i takplatene bør utbedres ved å fjerne rusten og påføre egnet rustbeskyttelse og overflatebehandling. Dersom rusten ikke behandles, kan det føre til gjennomrusting, lekkasjer og ytterligere skade på takkonstruksjonen.

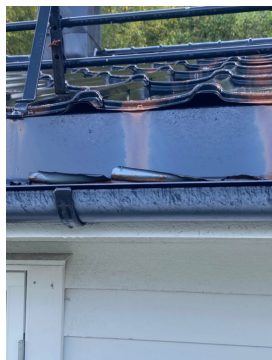
Det er registrert malingsavflassing og rust mot spillblikk/beslag ned i takrennen.

Avflasket maling/rust i beslag

Det bør iverksettes tiltak for å utbedre rust i spillblikk/beslag, samt rette opp skjevheter i takrennene.

Dersom dette ikke utbedres, kan det føre til lekkasjer, redusert levetid på tak og beslag, samt økt risiko for fuktskader i underliggende konstruksjoner.

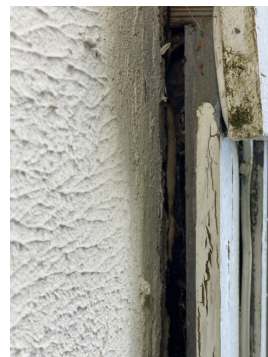
Det mangler tilstrekkelig lufting bak kledningen, noe som kan medføre økt risiko for fuktskader og redusert levetid på kledningen.

Manglende lufting

- Det bør foretas tiltak for å bedre lufting av kledningen.
- Uten tilstrekkelig lufting bak bordkledningen kan fuktighet som trenger inn bak bordene eller gjennom veggen innenfra ikke tørke opp. Dette skaper ideelle forhold for råtesopp og muggvekst.

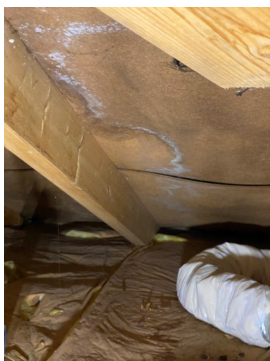
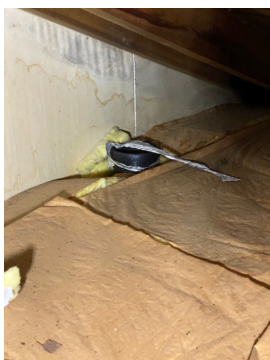
Konstruksjonen mangler tilstrekkelig lufting, og det er stedvis påvist svertesopp og fuktskjolder på undertaket.

Fuktskjolder mot brannskille.

Ventileringen av takkonstruksjonen bør utbedres for å redusere risiko for fuktskader og soppdannelse.

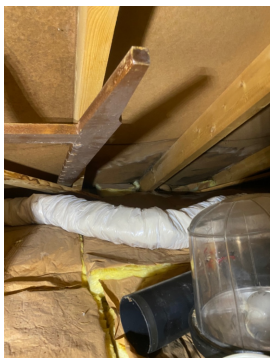
Fuktskjolder/svertesopp mot raft

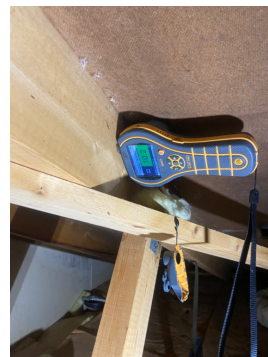
Det ble fuktmålt ved befaringen, ingen forhøyde verdier.

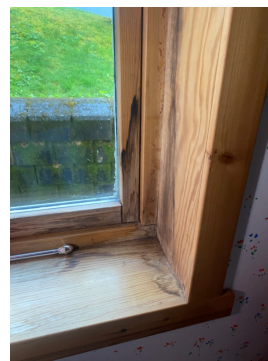
Svertesopp, vindu kjeller.

Vindu i kjeller må påregnes byttets, og enkelte vinduer må justeres for å sikre funksjonalitet og unngå ytterligere slitasje eller skade.

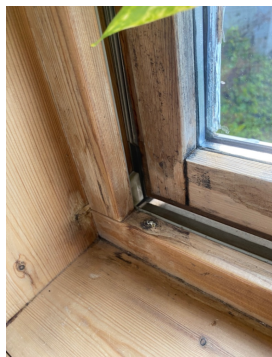
Tegn til svertesopp, vindu på kjøkken.

Vinduer bør overflatebehandles utvendig for å beskytte treverket mot fukt og forlenge levetiden. Manglende tiltak kan medføre økt risiko for råte, varmetap og redusert komfort.

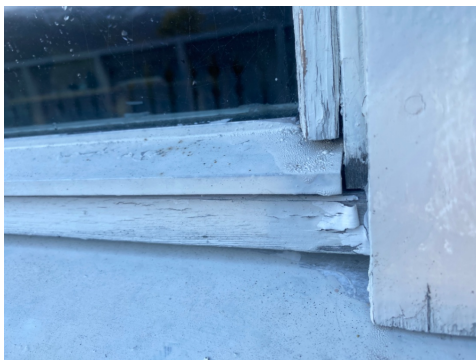
Værslitt trevirke.

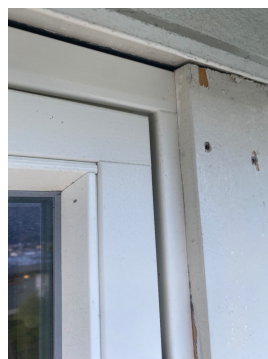
Åpninger mot karm.

Balkongdøren bør justeres slik at den ikke tar i karm eller terskel, for å sikre god funksjon og unngå unødvendig slitasje.

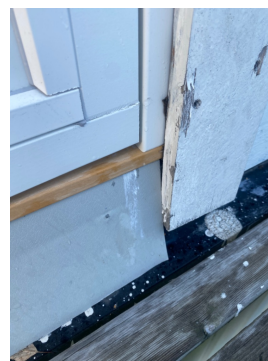
Glippe mellom beslag/dekkobord.

Dersom tiltak ikke utføres, er det risiko for fuktskader, redusert levetid på dør og omkringliggende konstruksjon, samt dårligere energieffektivitet.

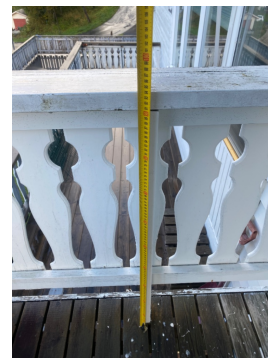
Høyde rekkverk ca. 94 cm.

- Det er ikke krav om utbedring av rekkverkshøyde opp til dagens forskriftskrav.
- De påviste skader må utbedres.

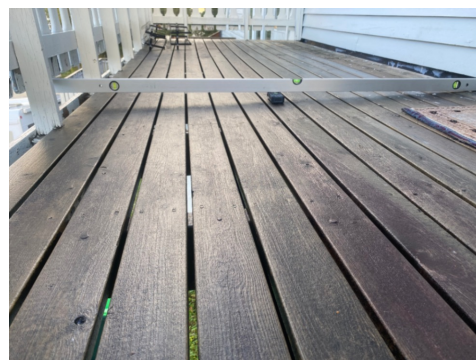
Skjevheter.

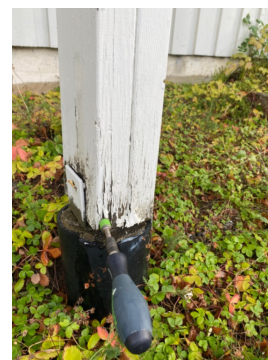
Terrassedekket har svertesopp og råteskader i nedre del av søylene.

Råteskader i søyler.

Råteskadet materiale må byttes.

Dersom tiltak ikke utføres, er det økt risiko for ytterligere råteskader, redusert bæreevne og svekket personsikkerhet.

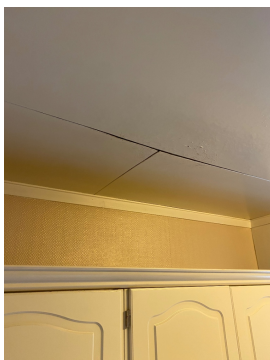
Stedvis svelling i laminat i hovedetasjen, samt stedvis fuktsvelling i tak etter tidligere lekkasje.

Det er påvist svellinger i takplater kjøkken og i trapperom.

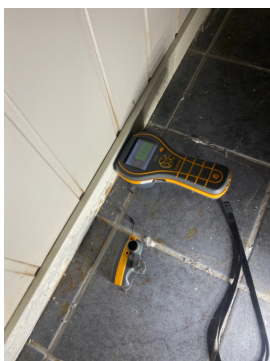
Malingsavflassing mot gulvlist, enkelte svellinger mot MDF-veggplater, det ble fuktmålt uten forhøyde verdier.

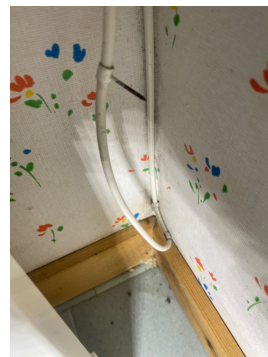
Svertesopp mot hjørne, soverom i kjeller.

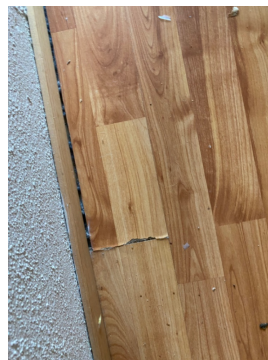
Skade/svelling i laminatgulv, stue.

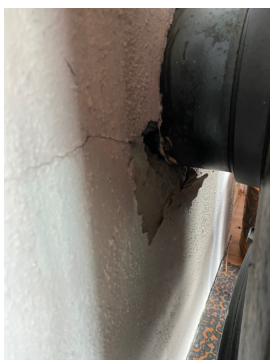
Det er skade i murpuss/tetting rundt røykrøret fra ovnen. Det er påvist riss i pipen både i underetasjen og hovedetasjen.

Riss i pipe samt manglende murpuss/tetting rundt røykrør

Det bør utbedres riss og skader i murpuss og tetting rundt røykrøret for å hindre videre forringelse og redusere risiko for røyklekkasje eller brannspredning.

Dersom skadene ikke utbedres, kan dette føre til at pipa ikke fungerer som forutsatt, og det kan oppstå fare for brann eller skade på bygningen.

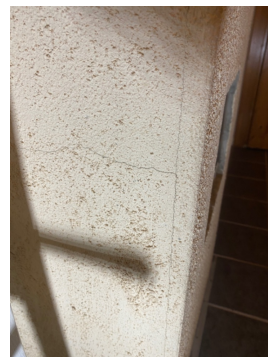
Riss i pipe, kjeller.

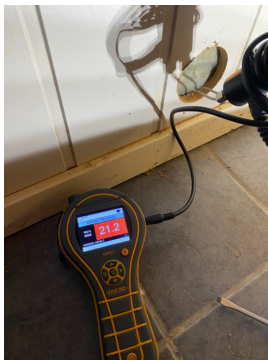
Målingen viste 21,2 % fuktinnhold.

- Målinger med pigger eller veggelektroder viser vanninnholdet i trevirke og angis som vektprosent. Treverk skal ha fuktinnhold lavere enn 15 vektprosent. I treverk med fuktighet over 17 vektprosent øker faren for råte og muggsoppvekst betydelig. Dersom fuktinnholdet overstiger 20 vektprosent, vil det over tid kunne dannes muggsopp.

Fuktmåling foretatt med Protimeter MMS2 med pigger i bunnsvillen i skilleveggen mot grunnmur.

Utlekede kjellervegger er å regne som en risikokonstruksjon med tanke på kondensering med fare for sopp og råteskader. Tiltak for å sikre denne konstruksjonen bedre er å isolere kjellervegger på utsiden med påfølgende fuktsikring.

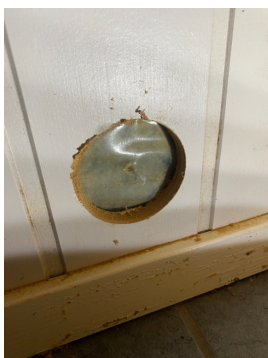
Det er montert dampsperre/plast bak veggplater, noe som kan påvirke fukttransporten i konstruksjonen og øke risikoen for fuktskader dersom fukt blir innestengt.

På utlekede kjellervegger er det montert plast på vegger. det skal ikke monteres plast på utlekede kjellervegger. Plast mot kald kjelleryttervegg øker faren for kondensering.

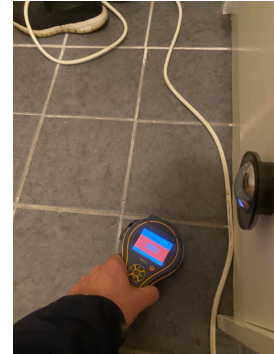
Det ble utført fuktmåling mot overflater på gulv, og forhøyede verdier ble registrert.

Det er konstatert høyt fuktnivå ved fuktmålinger mot gulvet

Det bemerkes at kostnadsestimat gjelder ytterligere undersøkelser og bytte av plater/listverk med synlige fuktskader/svellinger.

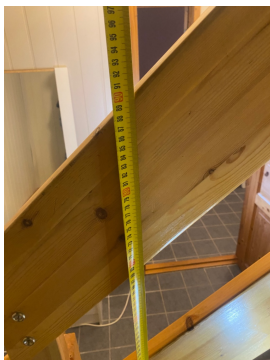
Høyde rekkverk.

Det bør monteres håndløper og rekkverk mot vegg, samt tiltak for å redusere åpningene mellom trinn og i rekkverk til maks 10 cm, for å ivareta sikkerheten og redusere risikoen for fallulykker og personskader, spesielt for barn.

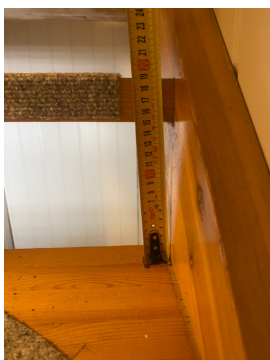
Åpninger mellom trinn.

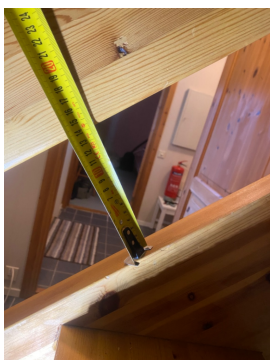
Åpninger i rekkverk.

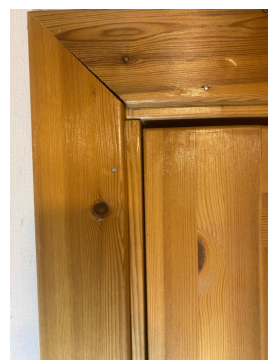
Enkelte dører bør justeres.

- Enkelte dører må justeres.

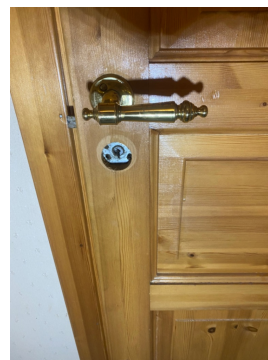
Manglende deksel for låsekasse.

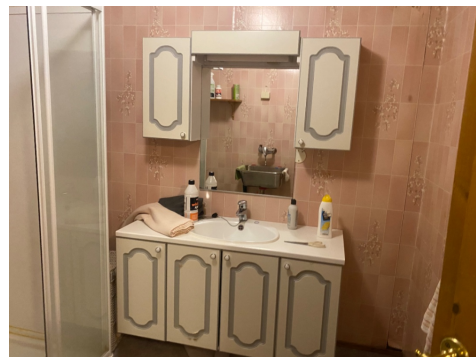
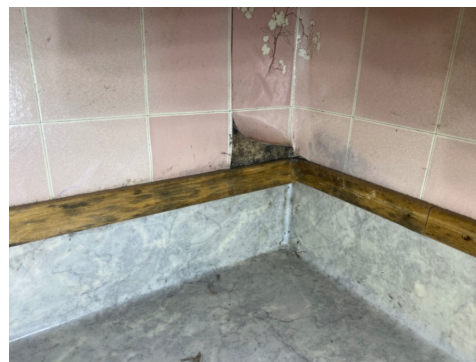
Svertesopp mot list/veggplater.

- Våtrommet har behov for omfattende oppgraderinger. For å sikre en løsning som oppfyller gjeldende krav, bør tettesjikt, sluk og røropplegg oppgraderes og dokumenteres.

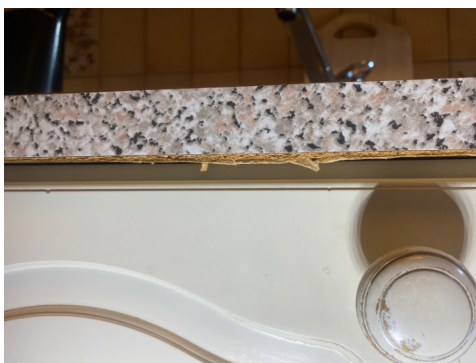
Fuktsvellinger i benkeplate

Svellinger i benkeplaten bør utbedres, og skjøter i benkeplaten bør tettes for å forhindre ytterligere svellinger.

Dersom dette ikke utbedres, er det økt risiko for fuktskader og ytterligere forringelse av benkeplaten.

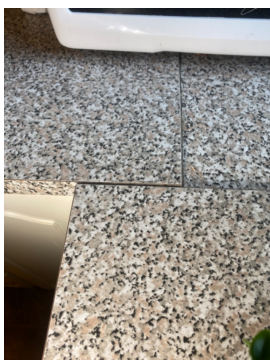
Ujevn skjøte av benkeplate.

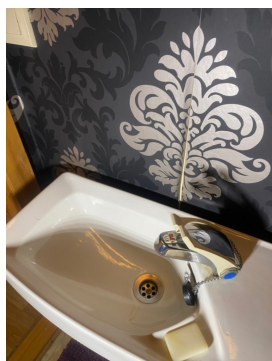
Løs tapet over vask

Veggen i våtsonen bak vasken bør fuktsikres, og tapet bør utbedres for å hindre fuktskader og redusere risikoen for mugg- og råteskader.

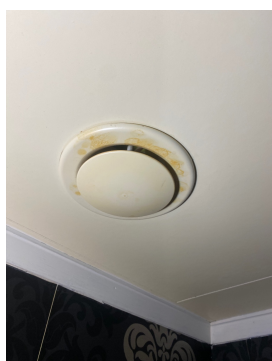
Tegn til kondens/fuktmerker på ventil i tak.

Det bør også gjennomføres ytterligere undersøkelser med hensyn til fuktmerker på takventilen, for å avdekke eventuelle skjulte skader og forhindre videre skadeutvikling.

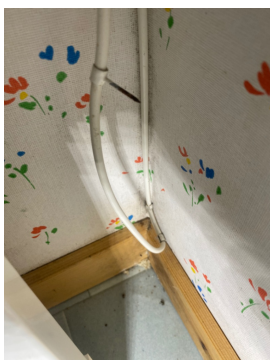
Løs ledning.

Kostnadsestimat gjelder kun en utvidet elkontroll

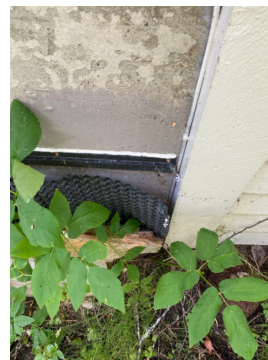
Konsekvensen av manglende eller løs klemlist og feil avslutning av plast er økt risiko for fuktinntrengning i konstruksjonen, noe som kan føre til skader på grunnmur og innvendige arealer.

Avslutning av plast mot tiliggende bolig.

Kostnadsestimat gjelder inspeksjon av dreneringen samt utbedringer av klemlist/manglende klemlist.

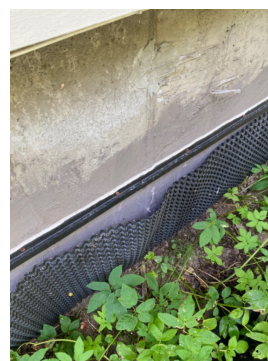
Løs plast mot klemlist.

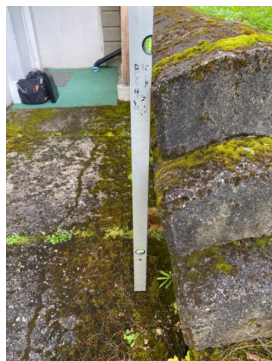
Konsekvensen av å ikke utbedre dette er økt risiko for strukturelle skader og fare for fallulykker, noe som kan medføre betydelige kostnader og sikkerhetsrisiko.

Det er påvist skjevheter i forstøtningsmurer.

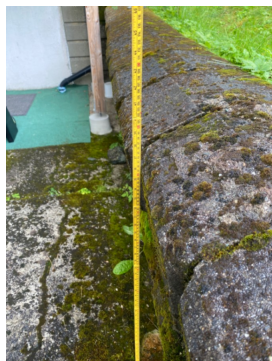
Ved høyde på over 0,5 meter over bakkenivå, skal det være montert rekkverk for å kunne forhindre fallulykker.

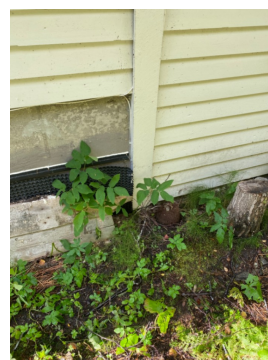
Konsekvensen av manglende tiltak er økt risiko for fuktskader på grunnmur og kjeller, samt potensielle følgeskader på bygningskonstruksjonen.

Terrengforholdet fører til at overflatevann kan ledes til boligen. Dette kan føre til fuktskade i boligen.
