Kjerkelia 25, 8663 MOSJØEN

**Bolig med 2 vertikaldelte  
seksjonerte enheter. Garasje og  
carport. Utsikt.**

Befaringsdato: 23.09.2025    Rapportdato: 01.10.2025    Oppdragsnr.: 22412-1079    Referansenummer: TM2122

Autorisert foretak: Helgeland Byggekontroll AS    Sertifisert Takstingeniør: Remi Andre Ramfjord

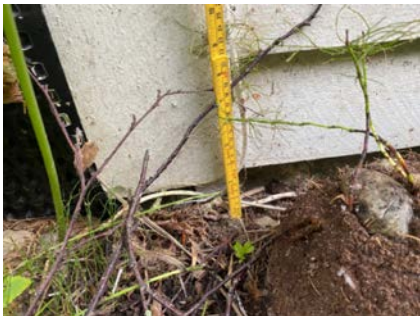
Kledningsbord står stedvis nærme terrenget,  
kledningsbord bør ha minst 300 mm avstand til  
terreng for å unngå skader og misfarging fra  
vannsprut opp fra terrengoverflaten.

Kledningsbord bør ha minst 300 mm avstand til terreng for å unngå skader og misfarging fra vannsprut opp fra terrengoverflaten

Kledningsbord med skader bør byttes for å hindre  
videre forringelse og redusere risiko for fuktskader.  
Det bør etableres tilstrekkelig lufting i nedre kant av  
kledningen, samt øke avstanden mellom kledning og  
terreng til minimum 300 mm, for å unngå skader og  
misfarging fra vannsprut samt sikre god uttørking

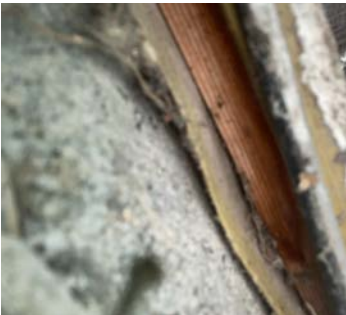
Enkelte kledningsbord har skader.

• Uten tilstrekkelig lufting bak bordkledningen kan  
fuktighet som trenger inn bak bordene eller gjennom  
veggen innenfra ikke tørke opp.

Skade i bordkledning.

Manglende lufting bak kledningen

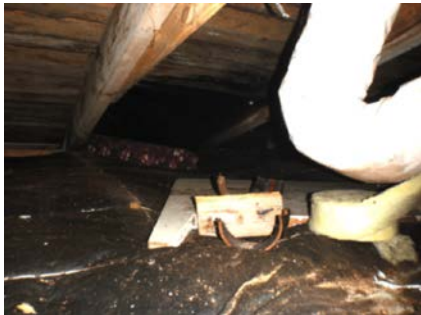
Soil/jernrør avsluttet under tak.

Råteskader/svertesopp.

Begrenset inspeksjon gir økt usikkerhet om tilstanden i utilgjengelige deler av konstruksjonen, og det anbefales derfor nærmere undersøkelser for å avdekke eventuelle skjulte skader.

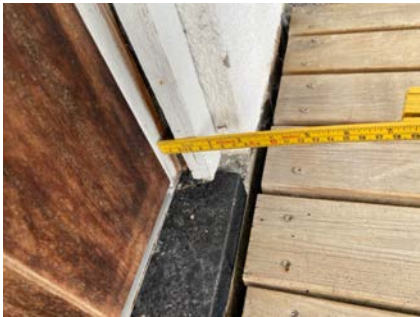
Glippe mellom dekkbord/ytterdør.

Glipper mellom dekkbord og karm på ytterdøren bør  
utbedres for å hindre trekk, varmetap og fuktskader.

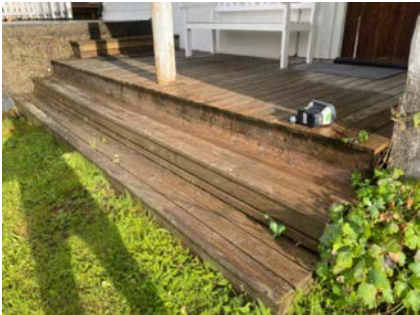
Påbegynt råtskader i terrassedekket.

Terrasse mot vest ved inngang

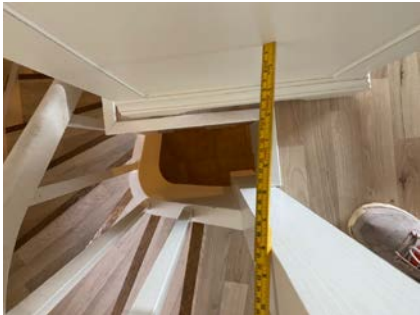
Åpninger i rekkverk.

Rekkverk må etableres der det mangler, og åpninger i rekkverket bør reduseres til maks 10 cm for å ivareta sikkerheten, spesielt for barn. Manglende eller utilstrekkelig rekkverk medfører økt risiko for fall og personskade.

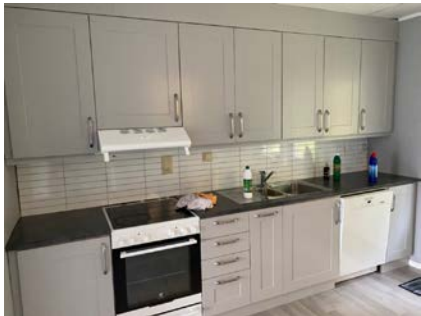
• Det er ikke montert komfyrvakt i kjøkkenet som er krav på dette kjøkkenet ut ifra alder.  
• Det er ikke påvist tegn på at det er montert lekkasjedeteksjon ved oppvaskmaskin/ oppvaskkum, dette er et krav på kjøkkenet ut ifra alder.  
Det er påvist glippe mellom oppvaskkum og benkeplate.  
Konsekvens/tiltak

Kjøkken.

• Komfyrvakt må monteres.  
• Det bør monteres lekkasjedeteksjon ved oppvaskmaskin/oppvaskkum.  
Det bør monteres komfyrvakt for å ivareta brannsikkerheten, samt lekkasjedeteksjon ved oppvaskmaskin/oppvaskkum for å redusere risikoen for vannskader i konstruksjonen. Glippen mellom oppvaskkum og benkeplate bør utbedres for å hindre vanninntrengning, som kan føre til fuktskader og redusert levetid på benkeplaten og underliggende konstruksjoner.  
Manglende tiltak kan medføre økt fare for brann og følgeskader ved lekkasje.

Glippen mellom oppvaskkum og benkeplate bør utbedres for å hindre vanninntrengning, som kan føre til fuktskader og redusert levetid på benkeplaten og underliggende konstruksjoner.

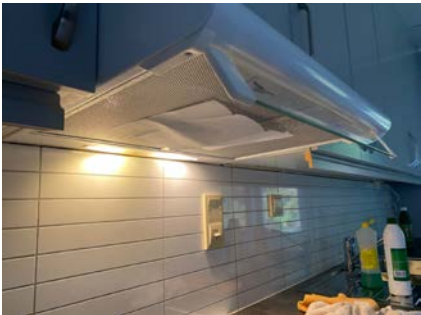
Eier opplyser at det ved temperaturforskjeller kan oppstå kondens i avtrekksviften på kjøkkenet.  
Avtrekket er ført opp over tak.  
Konsekvens/tiltak: Avtrekkskanal fra ventilator bør vurderes lagt ut gjennom vegg, og det bør utføres isolering eller andre tiltak for å hindre kondensdannelse i røret.  
Dersom tiltak ikke gjennomføres, kan det oppstå fuktskader eller redusert funksjon på avtrekket som følge av kondens.

Funksjonstest av ventilator.

Avtrekkskanal fra ventilator bør vurderes lagt ut gjennom vegg, og det bør utføres isolering eller andre tiltak for å hindre kondensdannelse i røret.  
Dersom tiltak ikke gjennomføres, kan det oppstå fuktskader eller redusert funksjon på avtrekket som følge av kondens.

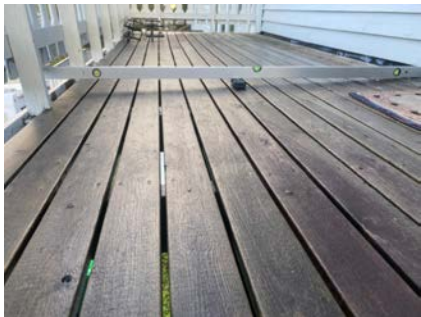
Skjevheter.

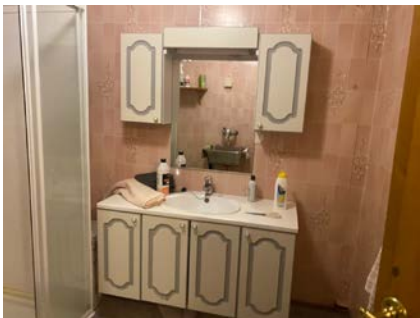
Svertesopp mot list/veggplater.

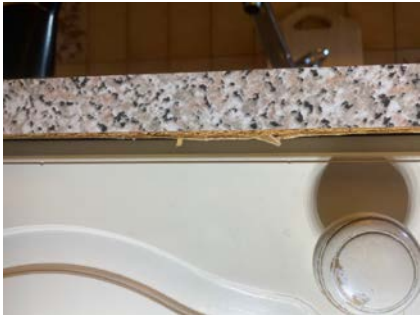
Fuktsvellinger i benkeplate
