# Tilstandsrapport

Enebolig

Tyttebærveien 21, 1940 BJØRKELANGEN

Rapportdato: 15.05.2025

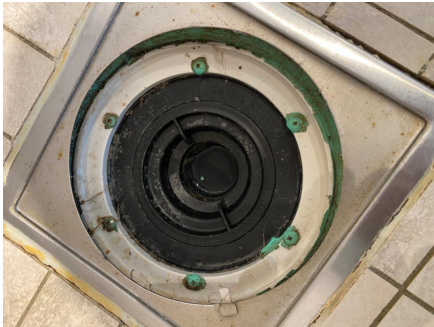
Sluk med synlig smøremembran og klemring.
