Tilstandsrapport

Tomannsbolig

Sandakervegen 18 , 3736 SKIEN

Befaringsdato: 04.05.2026

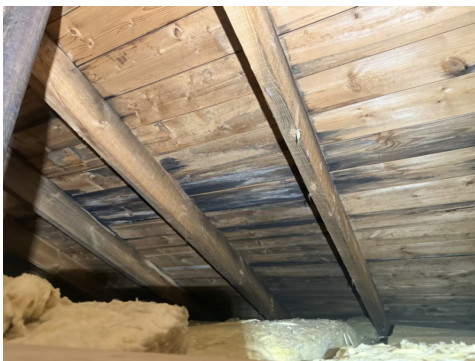
Det kan forekomme skjulte feil og mangler i deler av loftet som ikke var tilgjengelige for inspeksjon. Loftet fremstår som tilstrekkelig ventilert. Det ble ikke registrert tegn til skadedyr ved synlige og tilgjengelige deler. Det ble registrert tegn til kondensdannelse og fuktskjolder på deler av undertaket.

TG 2 vurderes grunnet tegn til kondensdannelse og fuktskjolder på undertaket.

Tegn til kondensdannelse og fuktskjolder indikerer fuktpåvirkning på undertaket. Begrenset tilkomst gjør at årsak og omfang ikke kan fastslås fullt ut.

Ved vedvarende fuktpåvirkning kan det utvikles svertesopp, råte eller andre fuktrelaterte skader i takkonstruksjonen.

Det anbefales nærmere kontroll av loft og takkonstruksjon når sikker og tilstrekkelig tilkomst kan etableres.

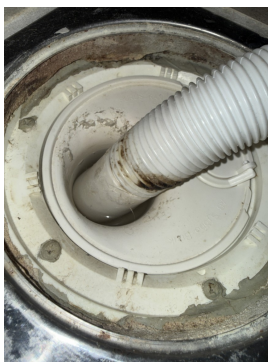
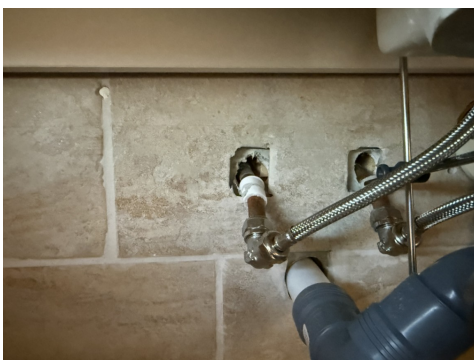
Svekkelser eller mangelfull tetting i membran, sluk eller rørgjennomføringer kan gi risiko for fuktinntrengning i konstruksjonen. Begrenset tilgang til sluk kan gjøre det vanskeligere å oppdage eller forebygge feil på et tidlig tidspunkt.

Forholdet gir usikkerhet knyttet til våtrommets tettesjikt og skjulte konstruksjoner. Kjøper må påregne behov for oppfølging, og eventuelle utbedringer dersom det avdekkes svikt eller lekkasje.

Det anbefales å sikre bedre tilgjengelighet til sluk for inspeksjon og vedlikehold. Sluk og rørgjennomføringer bør kontrolleres jevnlig, og ved tegn til lekkasje eller fukt bør konstruksjonen undersøkes nærmere av fagperson.

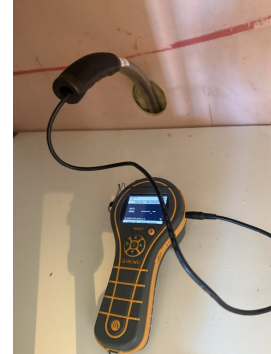
Det ble foretatt hulltaking og fuktmåling i tilstøtende vegg for våtsone, uten at det ble påvist unormale fuktverdier på befaringstidspunktet. Det bemerkes at målingen kun gir et øyeblikksbilde, og at forhold som alder og tekniske utførelse fortsatt kan ha betydning for levetid og vedlikeholdsbehov. Videre overvåkning og jevnlig vedlikehold anbefales for å opprettholde funksjon.

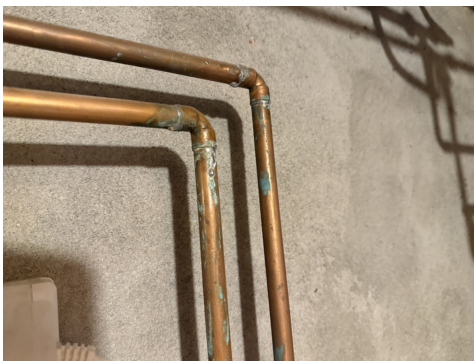
Vannrør er utført i kobber og er vurdert på synlige og tilgjengelige deler. Det ble ikke registrert lukt av betydning eller synlige tegn til lekkasjer. Det bemerkes at vannrør er en bygningsdel med naturlig slitasje over tid og begrenset forventet levetid. Det ble registrert noe korrosjon på synlig vannrør under kjøkkeninnredning.

TG 2 vurderes grunnet alder på vannrør og registrert korrosjon på synlig vannrør under kjøkkeninnredning.

Vannrørene har oppnådd en alder hvor slitasje og svekkelser kan forekomme. Korrosjon på synlig vannrør under kjøkkeninnredning indikerer lokal materialpåvirkning over tid.

Videre korrosjon kan føre til svekkelse av rørmaterialet og økt risiko for lekkasje. Eldre vannrør kan også ha kortere gjenværende brukstid.

Det anbefales å kontrollere korrodert vannrør under kjøkkeninnredning nærmere og utbedre eller skifte berørt rørdel ved behov. Eldre vannrør bør holdes under jevnlig oppsyn.

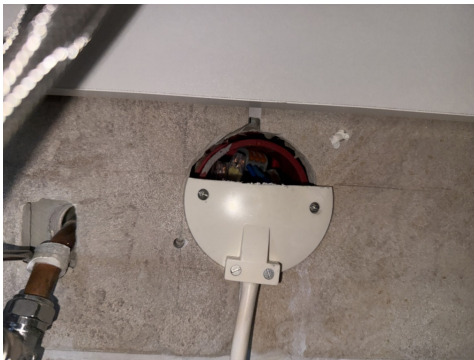
Årsak: Beskyttelsen til veggboks under servant er skadet og delt i to, slik at veggboksen fremstår delvis åpen.

Risiko: Skadet eller mangelfull beskyttelse kan gi økt risiko for påvirkning fra fukt, støv eller berøring av elektriske komponenter.

Konsekvens: Forholdet kan medføre behov for utbedring av den aktuelle veggboksen for å sikre tilfredsstillende beskyttelse.

Anbefalt tiltak: Det anbefales at beskyttelsen til veggboksen under servant skiftes eller utbedres av registrert elektrovirksomhet.
