Tilstandsrapport

Enebolig

Grimsrødhøgda 93, 1786 HALDEN

Rapportdato: 08.05.2026

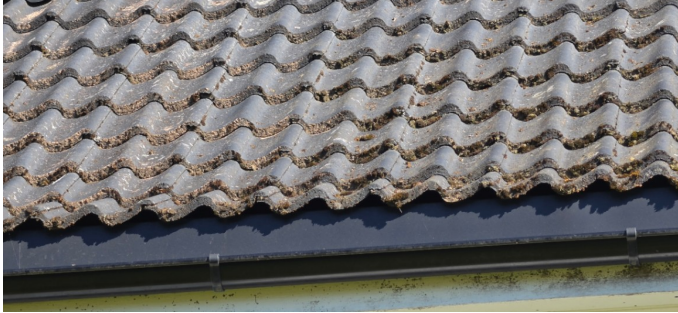
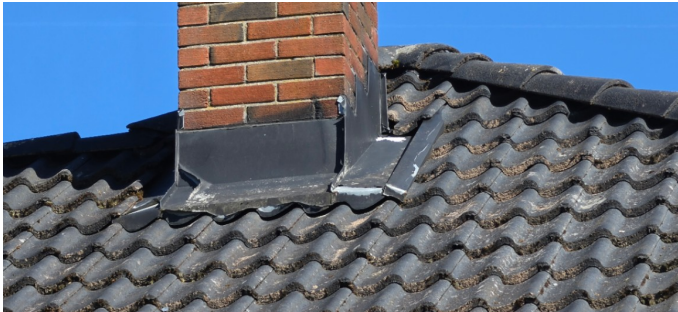
Taktekking av betongtakstein og undertak av rupanel har passert mer enn halvparten av forventet brukstid. Eldre takteking har økt risiko for lekkasjer, spesielt ved kraftig nedbør, snøbelastning og isdannelser. Mosevekst og værslitasje kan føre til at vann blir liggende lenger på overflaten, noe som øker fuktbelastningen og kan redusere levetiden ytterligere.

Takoppløftet har for lav takvinkel til at takstein er egnet som teking. For lav vinkel gjør at vann og snø ikke renner av som forutsatt, og dette kan føre til oppfuktning av både takstein og underliggende konstruksjoner. Dette gir økt risiko for lekkasjer og skader på undertaket.

Undertaket av rupanel er fra 1938 og har betydelig alder. Eldre undertak kan ha redusert bæreevne, svakere motstand mot fukt og større risiko for råte, spesielt dersom taktekkingen ikke fungerer optimalt.

Mose bør fjernes for å redusere fuktbelastning og forlenge levetiden frem til utskifting.

En nærmere inspeksjon av taket anbefales, utført av fagperson under sikre forhold, for å avdekke eventuelle skjulte skader.

Ved utskifting av takteking bør undertaket skiftes samtidig for å sikre en helhetlig og varig løsning.

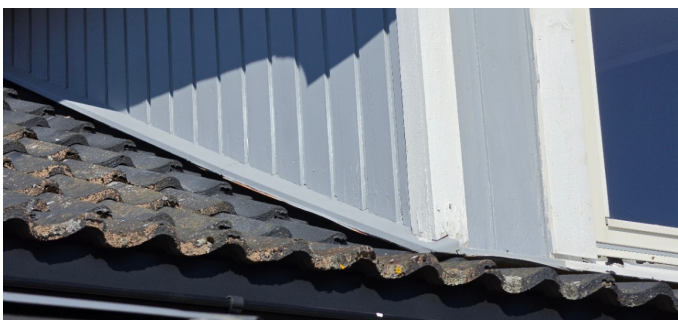
Det er registrert spredte råteskader i bordkledningen, samt råte i bunnstokk og gesimskasser. Manglende eller liten lufting i nedre kant av kledningen gjør at fukt ikke får tilstrekkelig mulighet til å tørke ut. Dette skaper forhold som fremmer råtesopp og muggvekst.

Kledning tak oppløft

Råteskadet trekledning må skiftes ut.

Lokal utbedring må utføres på bunnstokk, gesimskasser og øvrige skadede områder.

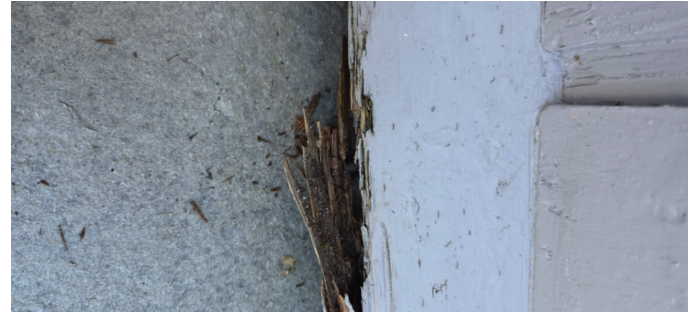
Bunnstokken har liten avstand til terreng/gulv, noe som øker fuktbelastningen og risikoen for ytterligere råteskader. Dersom forholdene ikke utbedres, kan råten utvikle seg videre inn i veggkonstruksjonen og påvirke både bæreevne og levetid for tømmerkonstruksjon og bindingsverk.

Kledning og bunnstokk med råte

Avstanden mellom bunnstokk og terreng bør økes dersom mulig, for å redusere fuktbelastning.

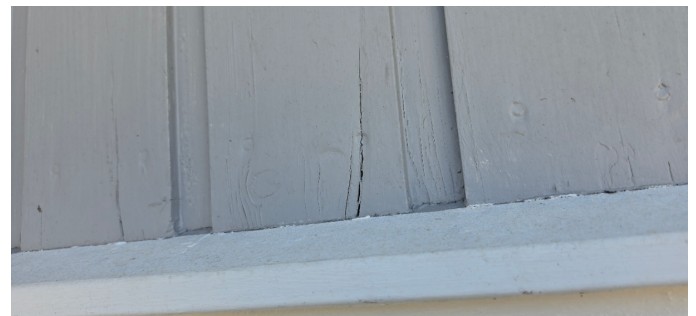
Kledning og bunnstokk med råte

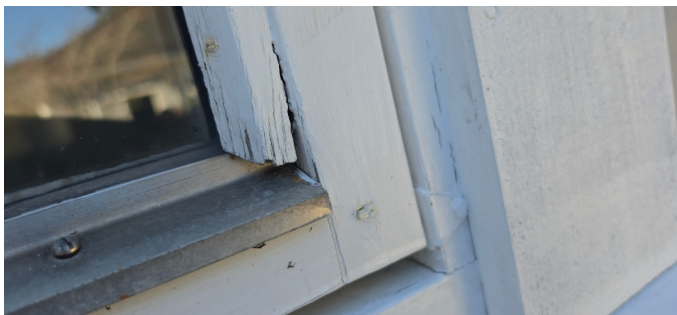
Karmene har slitasje og sprekker i treverket, og enkelte glasslister er skadet. Dette øker risikoen for fuktinntrengning i karm og ramme, noe som over tid kan føre til råteskader. Eldre vinduer har generelt lavere isolasjonsevne og kortere restlevetid.

Sprekker i karmen gamle vinduer.

Det må foretas lokal utbedring av skadede karm, glasslister og beslag.

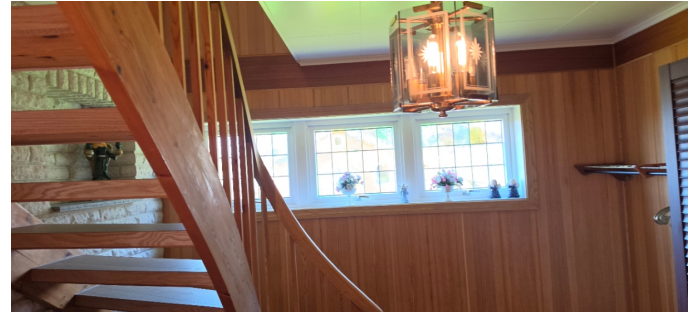
Blyglassvinduer er mer sårbare for bevegelser og temperaturendringer, og krever jevnlig vedlikehold for å unngå sprekkdannelse og deformasjon.

Gamle blyglass vinduer.

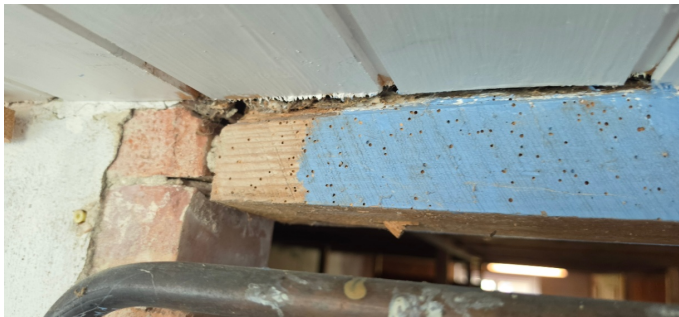
Saltutslag er et tydelig tegn på fuktvandring gjennom betong og mur, og vil over tid bidra til nedbrytning av overflater og puss. Spor etter borebiller i trebjelker viser biologisk aktivitet som kan forverres ved høy fuktighet. Eldre stubbloft og bjelker i tilbygget er særlig utsatt for råte og skadedyr dersom fuktforholdene vedvarer.

Spor etter bore biller i bjelker og stubbeloft

Treverk med tegn til borebiller eller fuktskader bør kontrolleres av fagperson og skiftes ved behov.

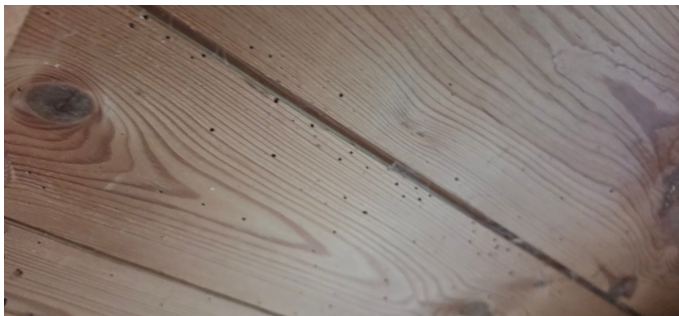
Spor etter bore biller i bjelker og stubbeloft

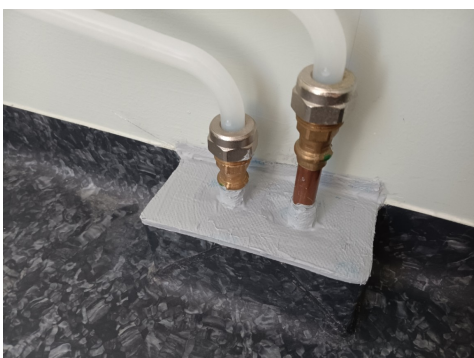
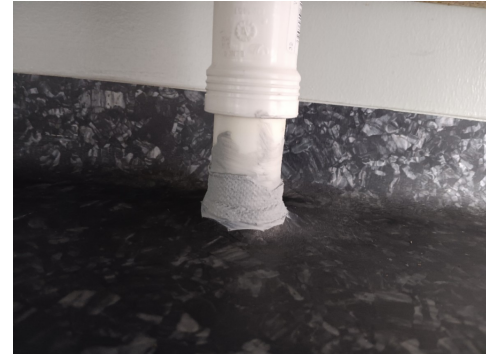
Det er plastsluk og synlig vinylbelegg brukt som tettesjikt på gulvet, med belegg synlig under klemringen. Eier har fått tettet rørgjennomføringer i gulvet etter befaring fra ansvarlig firma. Det anbefales nærmere undersøkelser av sammenhengen mellom membransystemer og utførelse.
