# Tilstandsrapport

Rekkehus

Blåbærtråkket 4 A , 2053 JESSHEIM

Befaringsdato: 19.03.2026

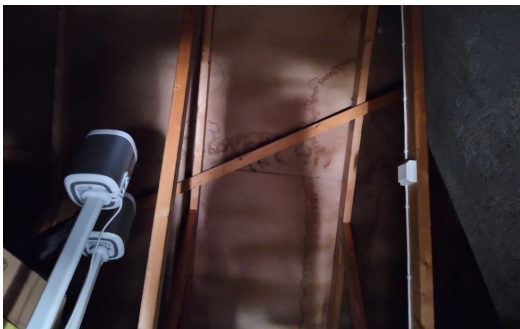
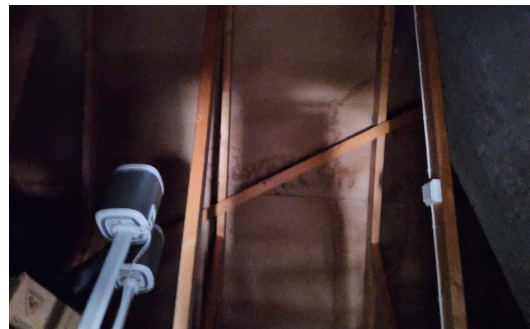
- Det er påvist fuktskjolder/skader i takkonstruksjonen.

Fuktskjolder kan indikere lekkasje- eller kondensproblematikk som kan gi videre skadeutvikling dersom årsaken vedvarer.

Undertaket må kontrolleres nærmere for å avklare eventuelt omfang og behov for reparasjon.  
Det er ikke indikasjon på tiltak rettet mot bærekonstruksjonen slik observasjonene foreligger.

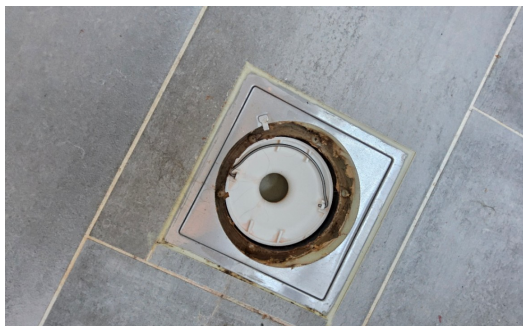
- Til tross for avviket i fall/høydeforskjell til sluk, vil gulvet fortsatt kunne lede vann mot sluket, men med redusert effektivitet. Dette kan potensielt øke risikoen for vannansamling i enkelte områder av badet.

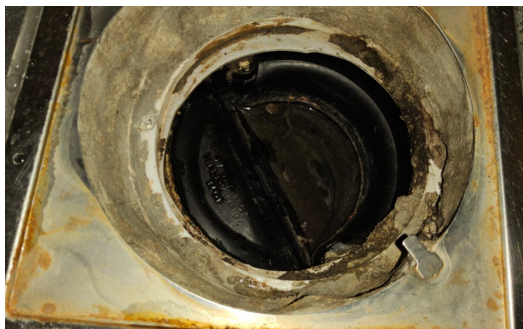
- Det er viktig å merke seg at levetiden til en membran varierer basert på kvalitet, installasjon og bruk. Eldre membraner kan bli sprø og sprekke opp, noe som fører til at de mister sin vanntettende funksjon. Dette kan resultere i vannlekkasjer gjennom vegger og gulv og fuktskader.
- Overvåk tilstanden jevnlig. For å få tilstandsgrad 0 eller 1 må slukløsningen skiftes ut og sannsynligvis må også membransjiktet skiftes/utbedres. Det er imidlertid vanskelig å si noe om tidspunktet for når dette er nødvendig.
- Eldre sluk av plast er ofte utsatt for lekkasjer og særlig i overganger. Eventuelle lekkasjer kan medføre fuktskader på tilliggende konstruksjoner.

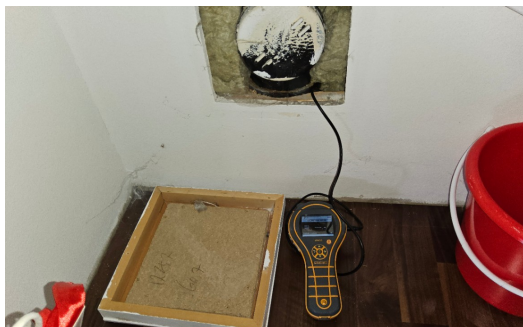
Hulltaking er foretatt uten å påvise unormale forhold. Hulltaking er foretatt ved/i bod under trapp. Fuktkvotemåling (vekt%) i konstruksjonen ble målt til 0 -6.
