# Tilstandsrapport

Tomannsbolig

Fredrik Hougens vei 14, 3770 KRAGERØ

Befaringsdato: 16.06.2025

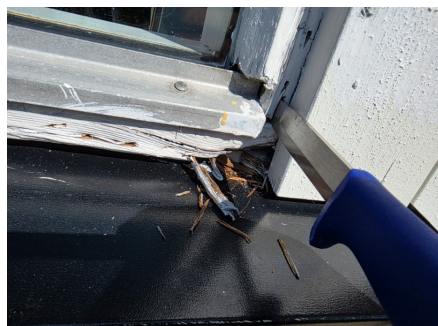
- Det er påvist vinduer med fukt/råteskader.

Avviket med råteskade gjelder kun stort vindu i stue/spisestue.

Råteskade på stort vindu i stue/spisestue

- Vinduer med råteskader må erstattes med nye.

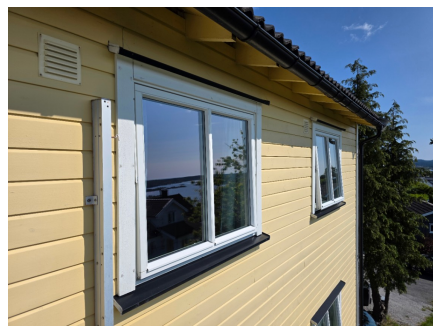
Avvik gjelder ikke vinduer fra 2015.

Vindu fra 2015

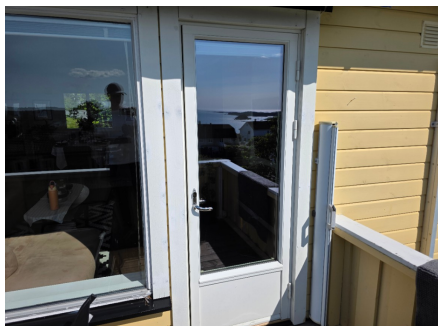
- Det er påvist fukt-/råteskader i konstruksjonen.
- Rekkverket er for lavt i forhold til dagens krav til rekkverkshøyder.

Det er påvist stedvis råteskade i rekkverket.

- Råteskadede konstruksjoner må skiftes ut.
- Det er ikke krav om utbedring av rekkverkshøyde opp til dagens forskriftskrav.

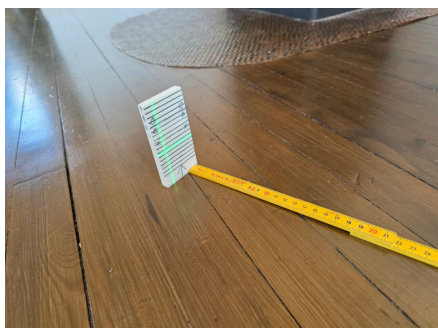
Stue/spisestue: Lokalt avvik 13mm, hele rommet

- Det er målt høydeforskjell på mellom 15-30 mm gjennom hele rommet. Tilstandsgrad 2 gis med bakgrunn i standardens krav til godkjente måleavvik.
- Målt høydeforskjell på mellom 10 - 20 mm innenfor en lengde på 2 meter. Tilstandsgrad 2 gis med bakgrunn i standardens krav til godkjente måleavvik.

13mm lokalt avvik i stua

- For å få tilstandsgrad 0 eller 1 må høydeforskjeller rettes opp. Det vil imidlertid sjelden være økonomisk rasjonelt som et enkeltstående tiltak i en bolig som dette. Dersom boligen en gang skal renoveres, kan man vurdere slike tiltak.

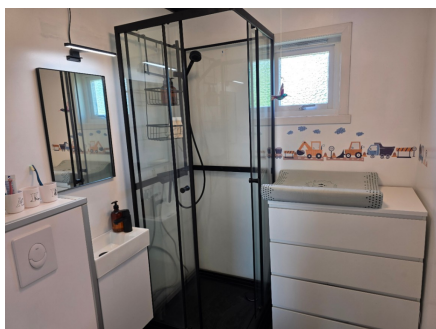
Hulltaking er foretatt uten å påvise unormale forhold. Hulltaking er foretatt ved/i Fra felles gang tilstøtende vegg bak badet.  
TG 0 er gitt, da målingen og observasjonene ved hullet ikke avdekket fuktskader, i tråd med bestemmelser i NS 3600, men reflekterer ikke alder for denne vurderingen. Måling i denne veggen utelukker ikke at det kan være fuktig i andre vegger eller gulv rundt våtrommet.

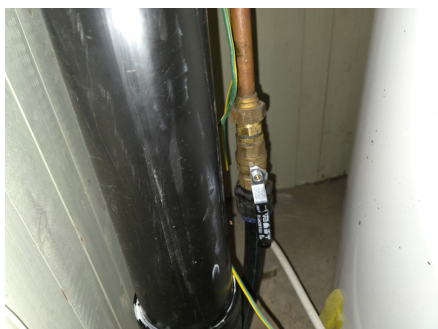
Det er synlige avløpsrør av plast.

- I forbindelse med oppgradering av våtrom vil det være naturlig med utskiftning av rør.
- Det er ikke behov for utbedringstiltak siden anlegget fungerer i dag, men ut ifra alder kan skader plutselig oppstå på eldre anlegg.
