Magnussenløkka 6 A

2318 HAMAR

Tilstandsrapport

Eierskifte

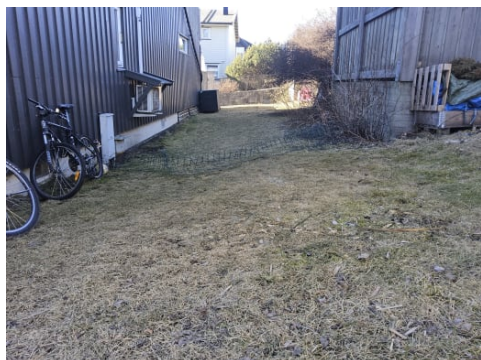
Terreng har stedvis fall mot grunnmuren.

Kjelleren bør holdes under observasjon. Oppgradering av drenering bør påregnes og det bør etableres fall i terrenget fra grunnmuren for å sikre god avrenning av overflatevann. Eventuelt må det utføres drenerende tiltak i terrenget for å lede overflatevann vekk fra boligen. Normalt sett vil vedlikeholds- og utbedringskostnader tilfalle borettslaget, men dette er ikke videre undersøkt i denne rapporten.

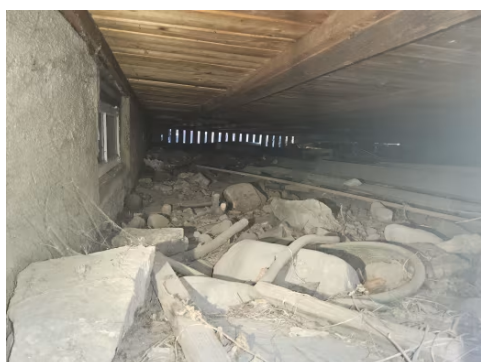
Det kan ikke verifiseres at det er etablert utvendig fuktsikring på grunnmuren mot tilbygget del.

Er det manglende fuktsikring i form av grunnmursplast på grunnmur, eller er det ut fra alder grunn til å anta at dette mangler? Ja

Har drenering nådd en alder som gir økt risiko for skader eller følgeskader? Ja

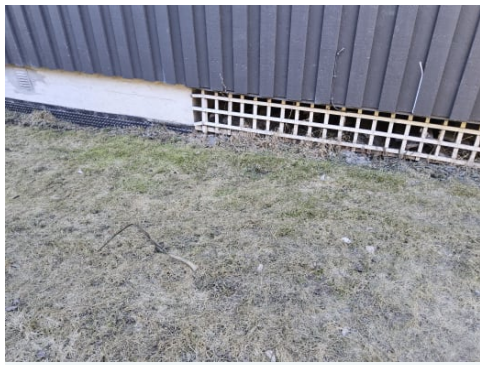
Hoveddelen av boligen har grunnmur av betong med sparestein, tilbygget del har åpen fundamentering.

Innvendig grunnmur er utlektet og kledd med panelplater og baderomsplater. På bakgrunn av dette er ingen deler av grunnmuren tilgjengelig for visuelle undersøkelser. Eventuelle riss/sprekker i grunnmuren vil ikke la seg påvise.

Videre undersøkelser anbefales når forholdene ligger til rette f.eks. ved oppgradering av drenering.

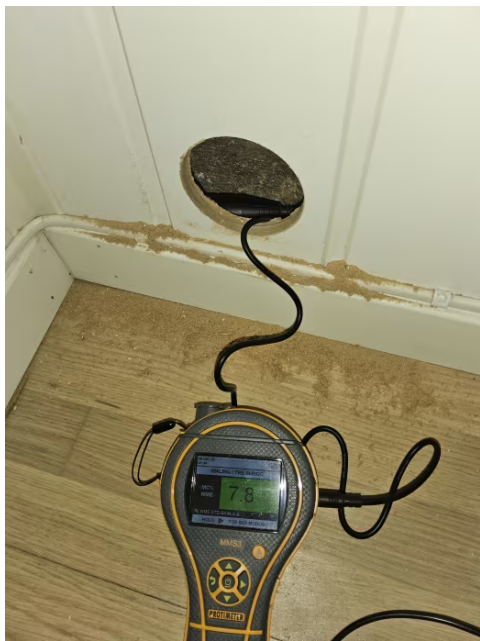
Bilde fra fuktmåling i utlektet kjellervegg.

Rommene er ventilert med klaffventiler på yttervegg og var en godkjent løsning på oppføringstidspunktet. Det er foretatt hulltaking i nedre del av vegg i kjellerstue. Ved fuktmåling i treverk i forbindelse med hulltaking, måles det et fuktinnhold som er under faregrensen for utvikling av skader (piggmåling: 7,8 vektprosent).

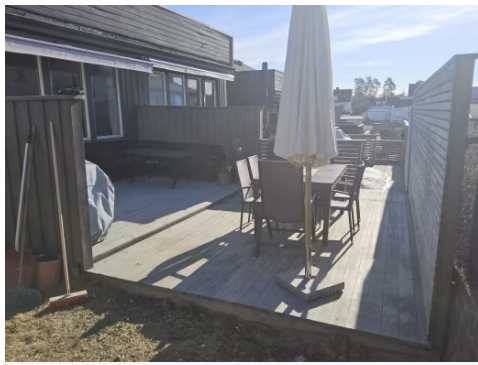
Sør-vestvendt terrasse.

Det registreres noe skjevheter i konstruksjonen, terrassen er lagt direkte på bakken uten frostsikring, og bevegelser i konstruksjonen på grunn av tele i bakken må påregnes. Terrassens overflater fremstår som noe værslitt og overflatebehandling bør påregnes.

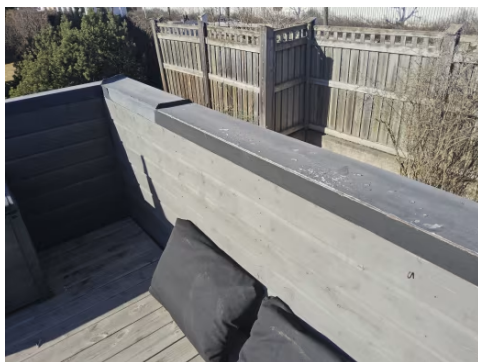
Overflater er værslitt.

Takterrassens overflater fremstår som værslitt og det registreres råteskader i rekkverket. Takterrassen er tekkt med papp, på grunn av terrassebord over tekkingen er ikke selve tekkingen inspisert. Basert på takterrassen generelle tilstand så vurderes det at papptekking har passert 15 år og tettheten i tiden som kommer er derfor usikker.

Takterrasse er etablert over oppholdsrom, dette er en konstruksjonsmetode med økt fare for skader, som blant annet forutsetter bruk av dampspærre mot oppvarmet rom for å unngå kondensskader. Det finnes ingen dokumentasjon på hvordan takterrassen er bygget opp. Etter en visuell kontroll ble det ikke registrert tegn til lekkasjer i underliggende himling.

For å lukke avviket må høyden på rekkverket heves til dagens krav på 100 cm. Utskifting av takterrassens tettesjikt og overflatebehandling bør påregnes. Råteskadet trevirke må skiftes.

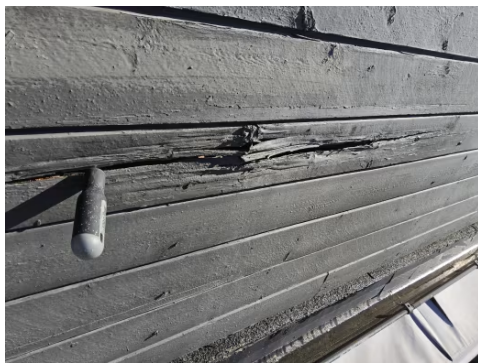
Det registreres råteskader i rekkverk.

TG3 settes med bakgrunn i råteskadet rekkverk.

Estimerte utbedringskostnader gjelder utskifting av råteskadet trevirke i rekkverk.

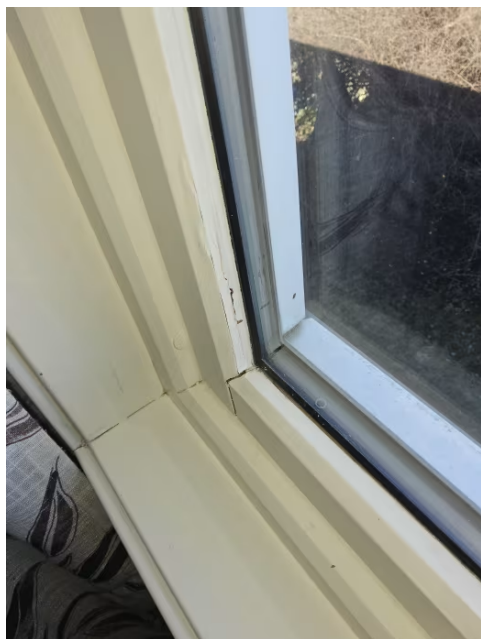
Det registreres oppsprukket maling på innsiden av enkelte vinduer.

Det ble stedvis registrert treghet i åpne/lukkemekanismer. Det registreres misfarging på innvendige karmen, forholdet vurderes å skyldes kondens. Enkelte utvendige beslag er værslitte og det registreres teg til utvendig oppfukning på balkongdør i andre etasje.

Overflatebehandling bør påregnes og justeringer/smøring anbefales.

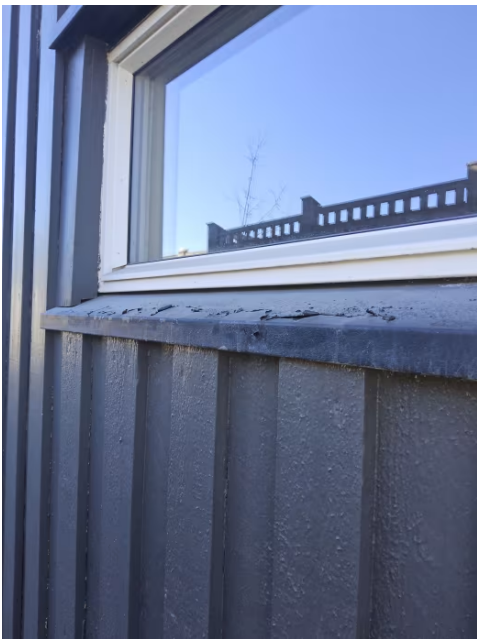
Det registreres værslitte beslag.

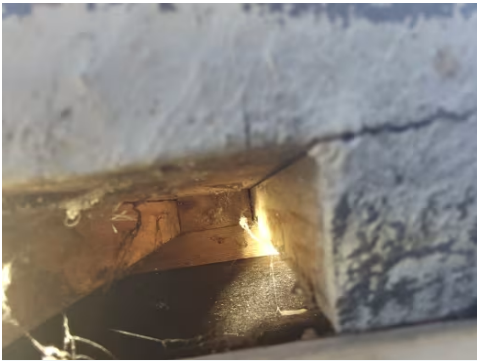
Det er benyttet treklosser som musetetting.

Det er benyttet klosser som musesperre bak kledning. Dette har medført stedvis redusert lufting, manglende lufting gir økt risiko for fuktskader i konstruksjonen. Det er ikke manglende musetetting som følge av at kledningen ikke er luftet. Det registreres stedvis værslitt/oppstrukket trekledning. Deler av kledningen er avsluttet for nært terreng (eller andre bygningsdeler), noe som kan gi forkortet levetid og økt behov for vedlikehold.

Jevnlig ettersyn anbefales. Det bør foretas tiltak for å bedre lufting av kledningen, rengjøring og overflatebehandling bør påregnes.

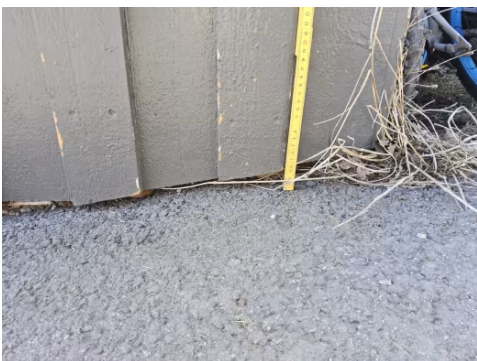
Deler av kledningen er avsluttet nærme terreng.

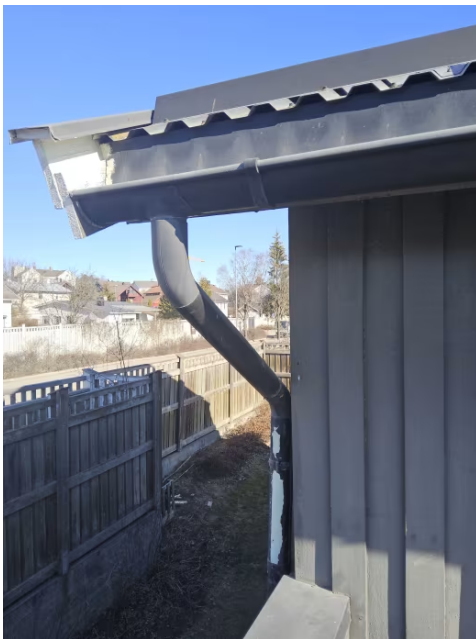
Takrenner og nedløp bærer preg av alder.

Type	Metall
Er det utført arbeider på anlegget etter byggeår?	Ja
Er det synlige skader på renner/nedløp?	Ja
Oppsummering av renner og nedløp	
Takrenner viser symptomer på slitasje og elde. Restlevetiden er usikker.	
Anbefalte tiltak / ytterligere undersøkelser anbefales	
En utbedring bør sees i sammenheng med en fremtidig utskifting av takteking.

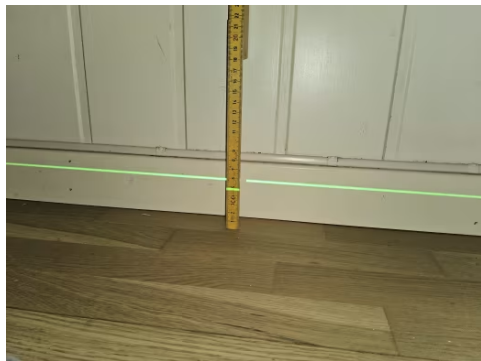
Etasjeskiller er kontrollert med nivelleringslaser.

Med bruk av nivelleringslaser ble det registrert totalt avvik i gang i andre etasje og i stue på mellom 15 og 30 mm, i tillegg til lokale skjevheter. Det er ikke uvanlig å oppleve skjevheter i gulvet i eldre boliger, og dette skyldes ofte at materialene er underdimensjonert i forhold til dagens byggemåte.

Målingene er foretatt i en eldre bygning og bør ses i den sammenheng. Det vurderes at det ikke er behov for umiddelbare tiltak, men ved eventuell legging av nytt gulv som stiller krav til planhet av underlaget, bør avretting påregnes.

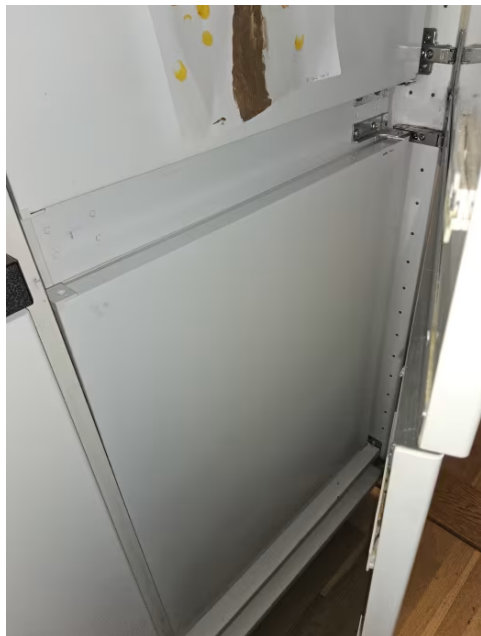
Fronter er ikke fastmontert til kjøleskap med fryser.

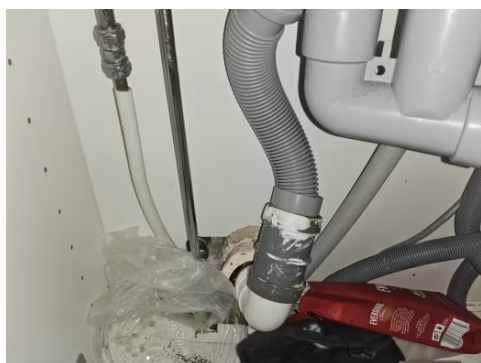
Avløpsrør av plast og støpejern i boligen.

Det registreres sen avrenning fra kjøkkenvask og servant på bad. Innvendige avløpsrør som er fra byggeår har nådd en høy alder og gir økt risiko for skader i tiden som kommer.

På grunn av sen avrenning fra tappested anbefales en kontroll / utbedring av rørlegger. Ved eventuelle oppgraderinger av våtrom/kjøkken vil det være hensiktsmessig å skifte avløpsrør.

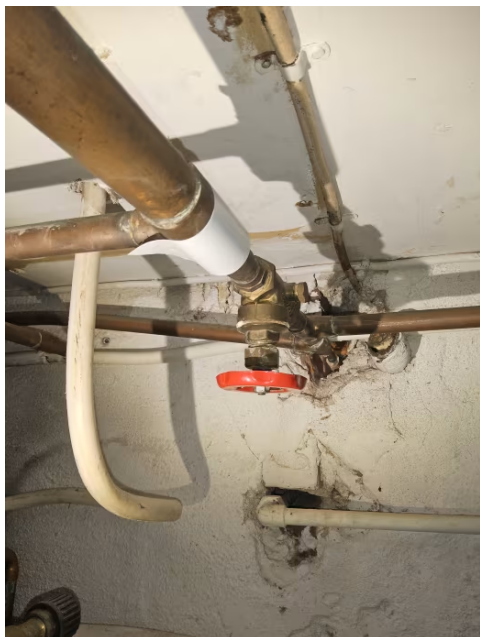
Hovedstoppekran av eldre type er plassert i naboenhet.

Vannrør som er fra byggeåret har nådd en alder hvor det vil være økt risiko for lekkasjer. Det registreres lekkasje fra utekran. Stoppekran for boenheten er plassert i tilstøtende boenhet noe som medfører at man må ha tilgang til naboboenheten for betjening og ettersyn av stoppekranen, stoppekranen er ikke funksjonstestet grunnet høy alder/tilstand.

På grunn av lekkasje fra utekran anbefales en kontroll / utbedring av rørlegger. Ved eventuelle oppgraderinger av våtrom/kjøkken vil det være hensiktsmessig å skifte vannrør. Etablering av egen hovedstoppekran i boenheten anbefales.

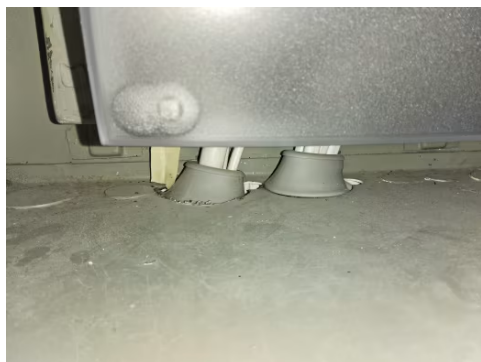
Det registreres utettheter ved gjennomføringer i sikringsskapet.

Med bakgrunn i de registrerte avvik bør det gjennomføres en utvidet el-kontroll av en kvalifisert elektrofaglig person.

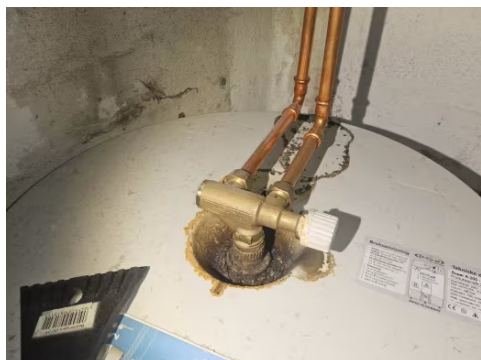
Det registreres tegn til en gammel lekkasje på varmtvannsberederen.

Bereder er plassert i naboenhet noe som medfører at man må ha tilgang til naboenheten for ettersyn og eventuelt vedlikehold av berederen. Det registreres tegn til at det har vært en lekkasje fra berederen, basert på at det er nyere vannrør tilknyttet berederen, så vurderes det at forholdet er utbedret.

Jevnlig ettersyn anbefales og det anbefales at varmtvannsberederen flyttes til tilhørende boenhet for å lette ettersyn/vedlikehold.

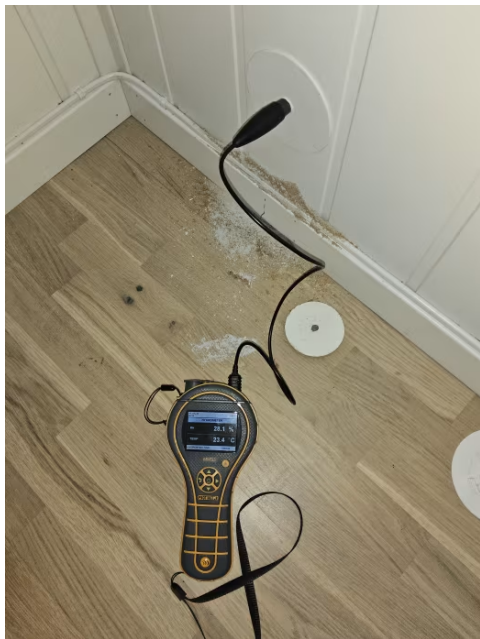
Bilde fra fuktmåling i vegg tilstøtende dusjsone.

Det er foretatt hulltaking med 73 mm hullbor fra tilstøtende soverom. Undersøkelsen viser ingen tegn til skader eller fukt i konstruksjonen. Relativ fuktighet ble målt til 28,1 prosent, ved 23,4 celsius.

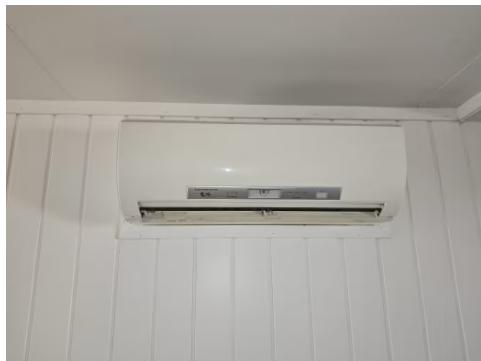
Varmepumpe er plassert i stue.

Service av varmpumpe anbefales.
