Leilighet
Dyråsen 1A
5410 Sagvåg

Boligens tekniske tilstand:

Dato: 13/11/2024

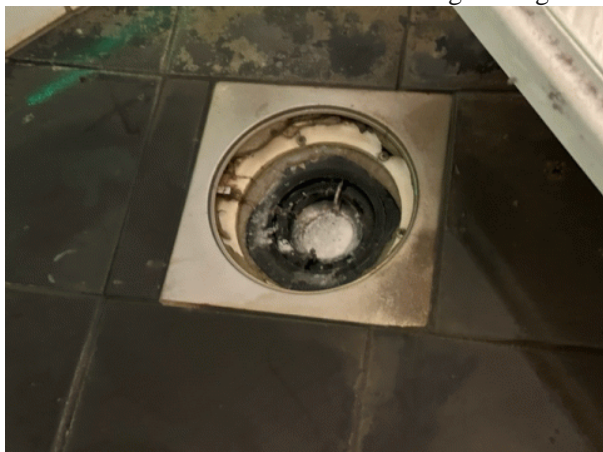
TG 2 1.1.3 Membran, tettesjiktet og sluk

Membranen ligger under flisene og lar seg ikke kontrollere uten å demontere fliser.

Den er derfor kun vurdert på bakgrunn av alder.

Merknader: Det er kjøkkeninnredning bak badersvegg så var ikke mulighet for boring av hull.

Fukt er kontrollert med fukt indikator i gulv. Ingen avvik.

TG2 settes grunnet alder på membran.

Forventet levetid på membran under fliser er 10-15 år.
